# DICTAMEN ESTRUCTURAL

Instituto Mexicano del Seguro Social  
Hospital Rural No. 15  
Calle 20 de Noviembre S/N  
Carretera Estación-Nochasco, Sector Chipinque  
Charcas, San Luis Potosí. C.P. 78576

JUNIO 2020

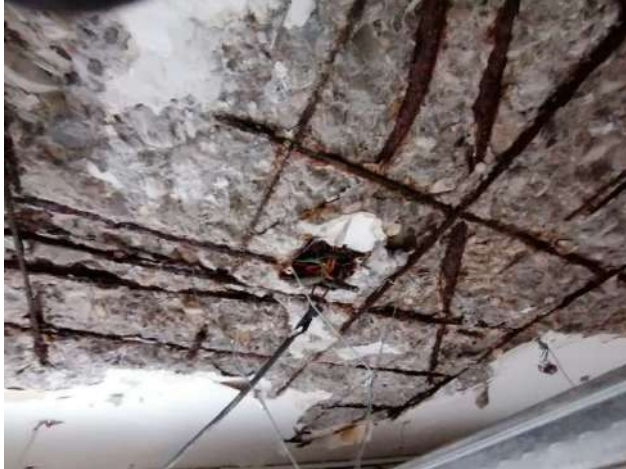
Fotografía j. Obsérvese corrosión de las tuberías y cajas de conexión Eléctrica y cableado sin protección.

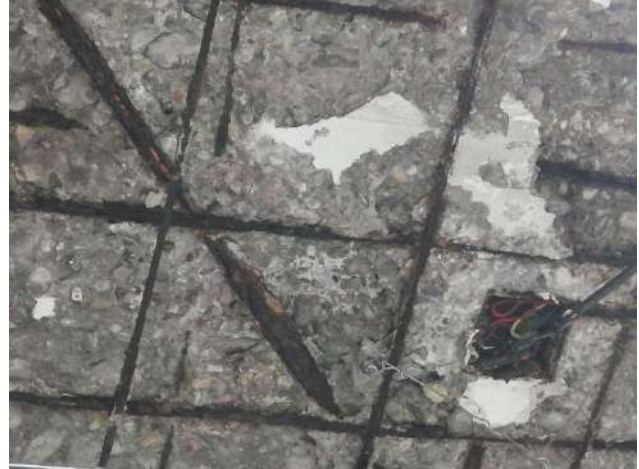
Fotografía k. Obsérvese corrosión de la instalación eléctrica y cableado sin protección.

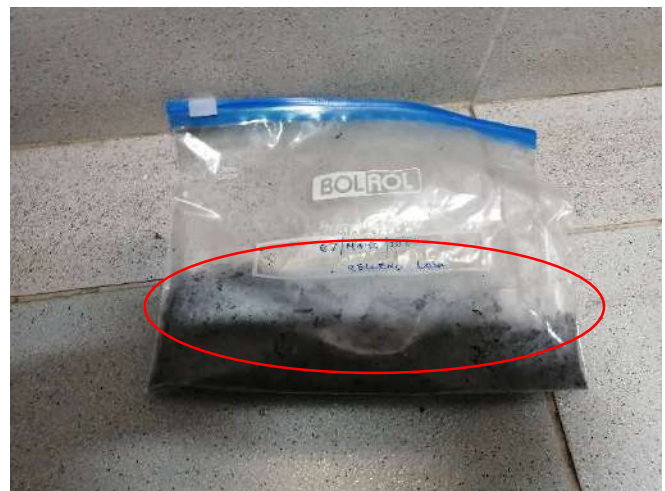
Fotografía m. Nótese condensación de la humedad en la muestra obtenida del material de relleno.

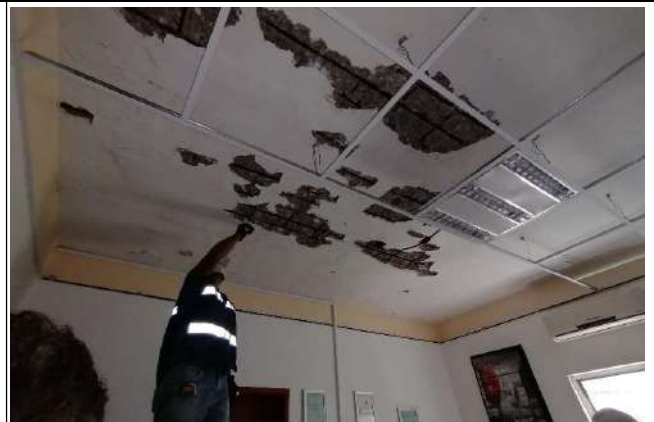
**Fotografía 10. Gobierno. Dirección.**

Estado general de la losa. Nótese corrosión generalizada del acero de refuerzo.

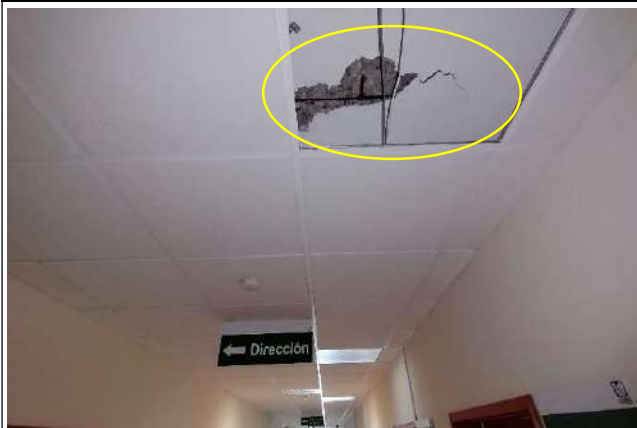
**Fotografía 13. Gobierno. Pasillo**  
Obsérvese astilladura del concreto por corrosión generalizada del acero de refuerzo.

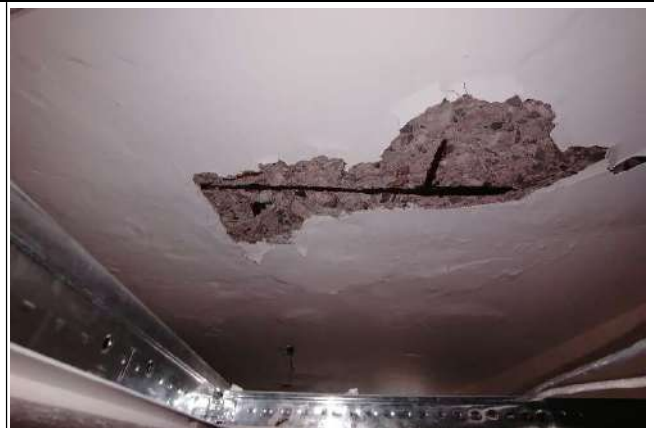
**Fotografía 14. Gobierno. Pasillo**  
Vista a detalle de la astilladura del concreto.

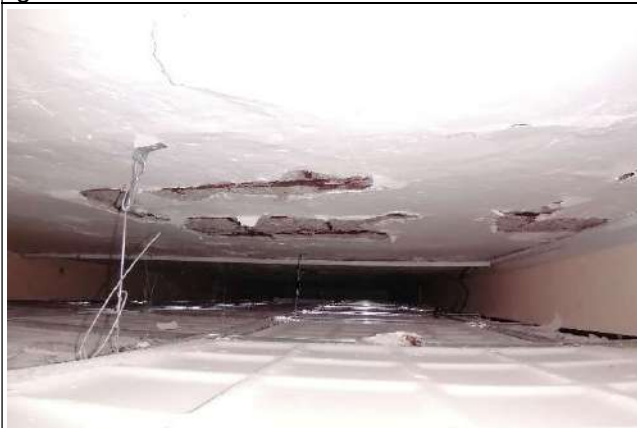
**Fotografía 15. Gobierno. Pasillo**  
Nótese astilladuras del concreto por corrosión generalizada del acero de refuerzo.

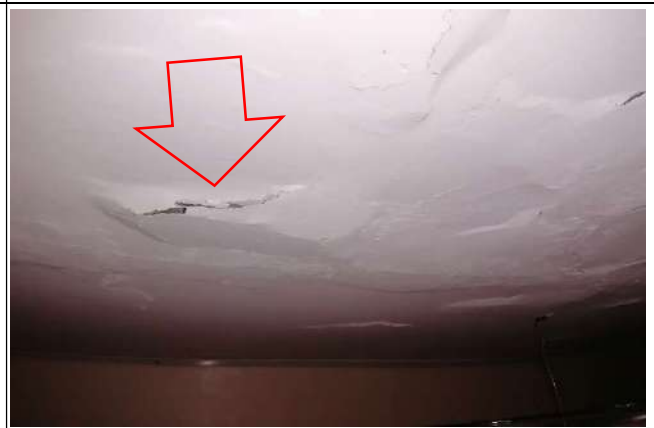
**Fotografía 16. Gobierno. Pasillo**  
Nótese hinchazón como paso previo al desprendimiento por astilladura del concreto.

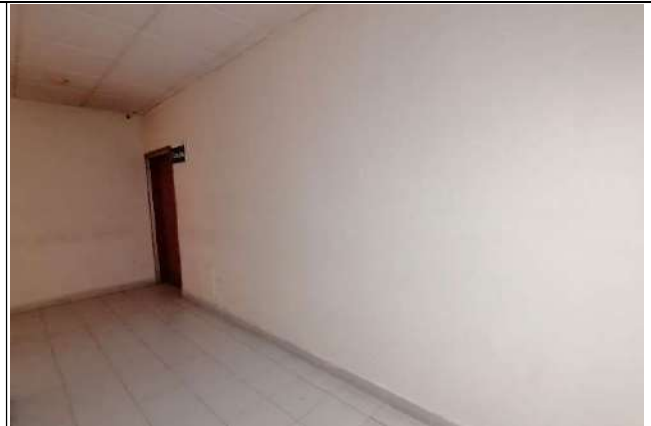
**Fotografía 18. Servs. Gales. Pasillo (por cocina)**

Grieta en diagonal en muro de .5 mm. espesor.

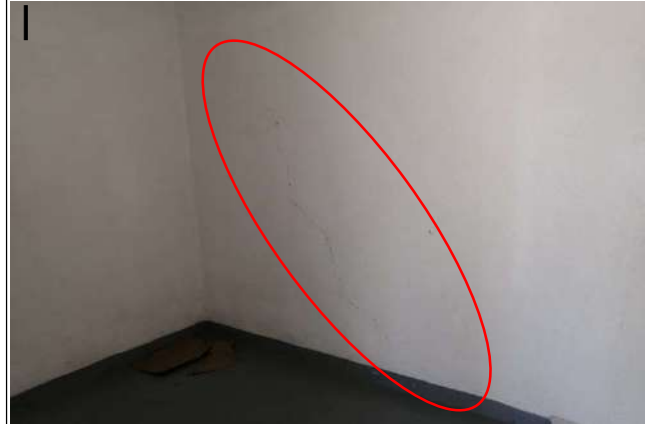
**Fotografía 20. Servs. Gales. Pasillo (a Taller Mtto.)**

Acercamiento de grieta en muro.

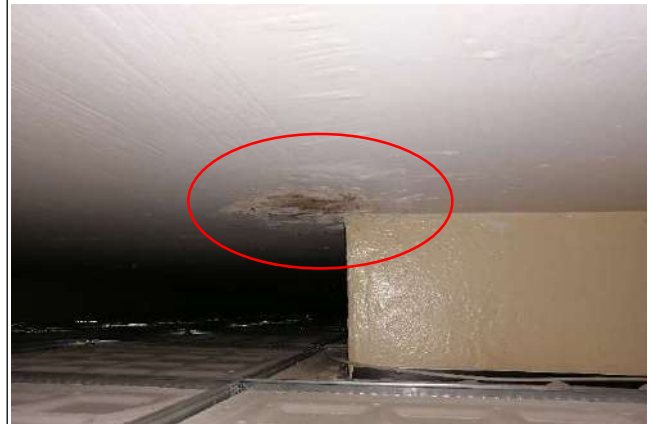
**Fotografía 32. Hospitalización. Pasillo a Cocina.**  
Obsérvese manchas por oxidación de acero de refuerzo, abultamiento y eflorescencias.

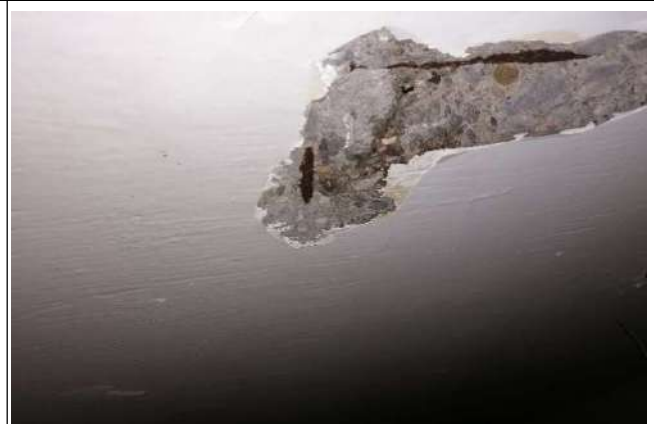
**Fotografía 34. Hospitalización. Pasillo a Cocina.**  
Acercamiento astilladura de losa por corrosión localizada del acero de refuerzo.

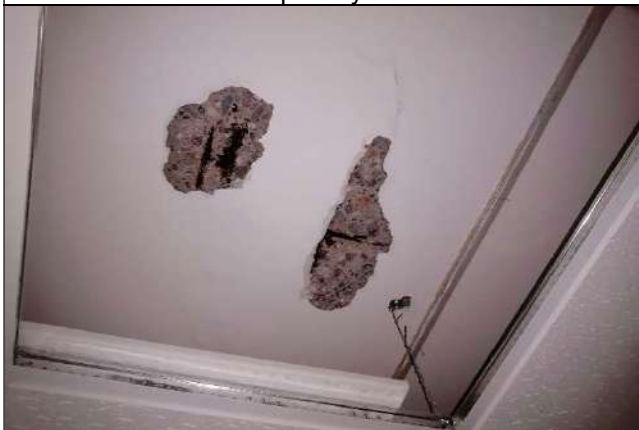
**Fotografía 37. Hospitalización. Pasillo Urgencias**  
Nótese astillamientos por corrosión localizada del  
acero de refuerzo

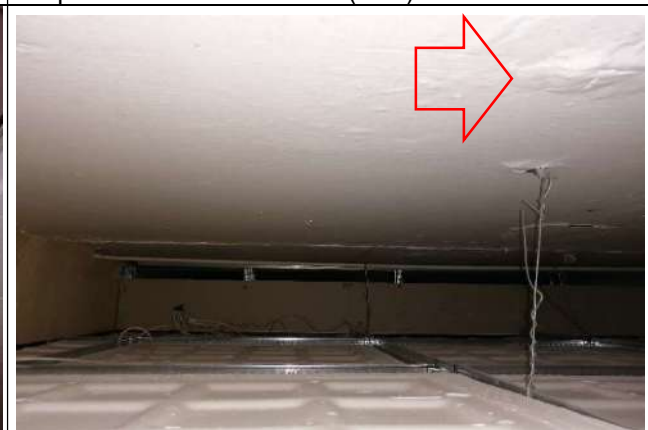
**Fotografía 38. Hospitalización. Pasillo Urgencias**  
Nótese hinchamiento de la losa previo a ruptura y  
astillamiento del concreto.

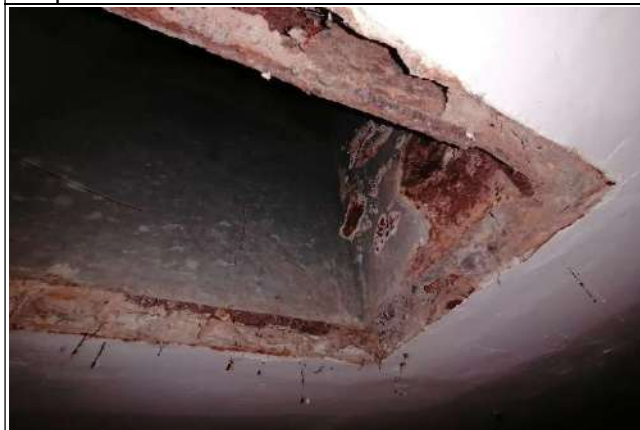
**Fotografía 45. Hospitalización. Urgencias**  
Nótese corrosión avanzada en ducto galvanizados de aire acondicionado ahogado en el concreto de losa.

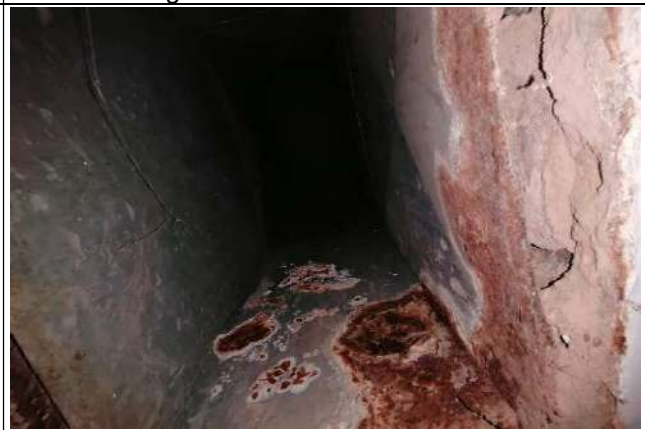
**Fotografía 46. Hospitalización. Urgencias**  
Vista a detalle del grado de corrosión que presenta el ducto de aire acondicionado.

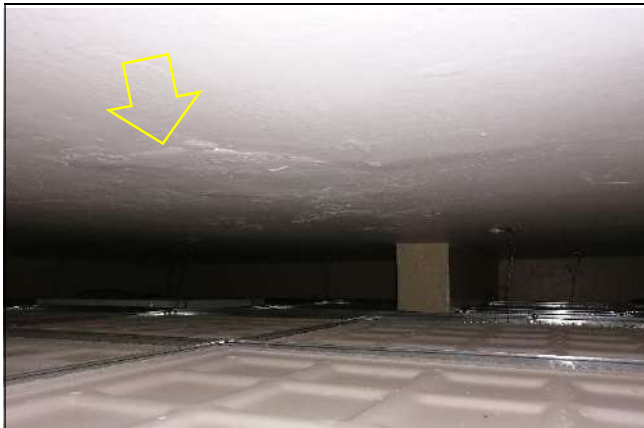
**Fotografía 47. Hospitalización. Urgencias**  
Nótese abultamientos en la losa en varios puntos.

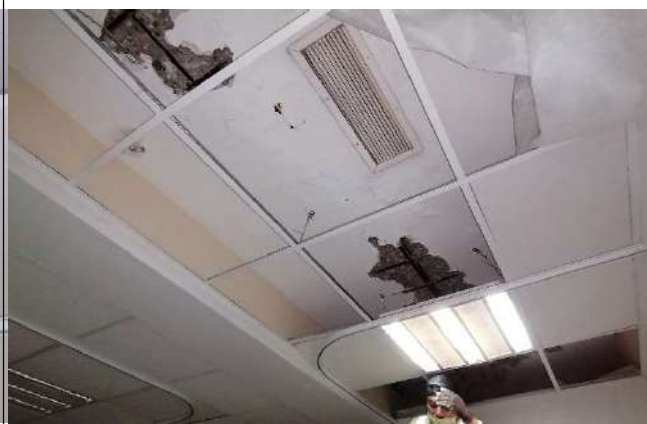
**Fotografía 50. Hospitalización. Sala de labor**  
Obsérvese las astilladuras y despasivación del acero de refuerzo por corrosión generalizada.

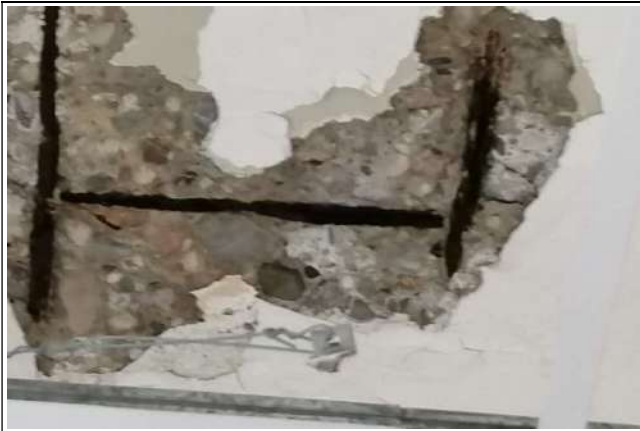
**Fotografía 53. Hospitalización. Sala de labor**

Detalle del grado de corrosión del acero y su despasivación en una astilladura del concreto.

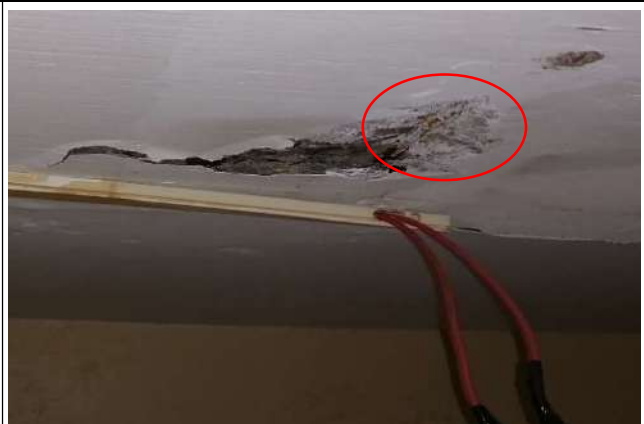
**Fotografía 58. Hospitalización. Sala de labor**

Nótese manchado por oxidación en astilladura del concreto por expansión del acero corroído.

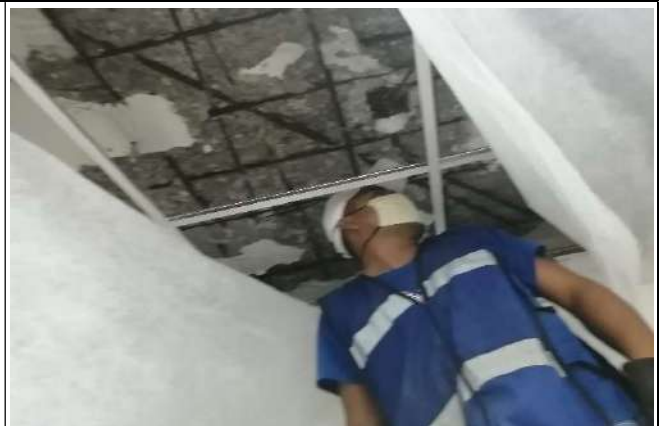
**Fotografía 74. Pasillo Laboratorio-Rayos "X"**

Nótese la corrosión de tipo generalizada del acero de refuerzo y otros metales embebidos en el concreto.

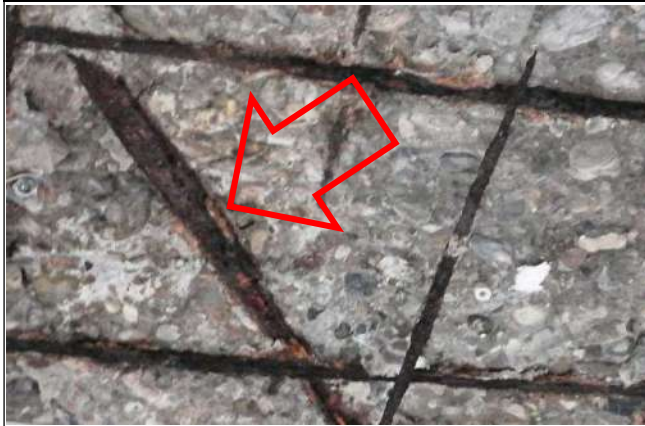
**Fotografía 75. Pasillo Laboratorio-Rayos "X"**

Vista a detalle de la corrosión bi metálica. Nótese la corrosión del tubo conduit galvanizado.

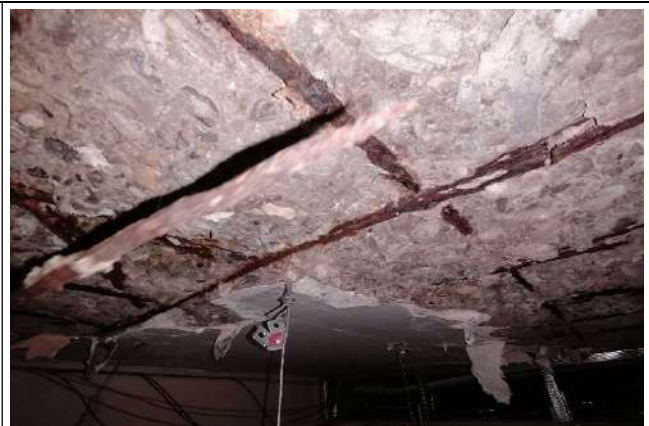
**Fotografía 78. Pasillo Laboratorio-Rayos "X"**

Obsérvese la desintegración del acero de refuerzo por corrosión avanzada.

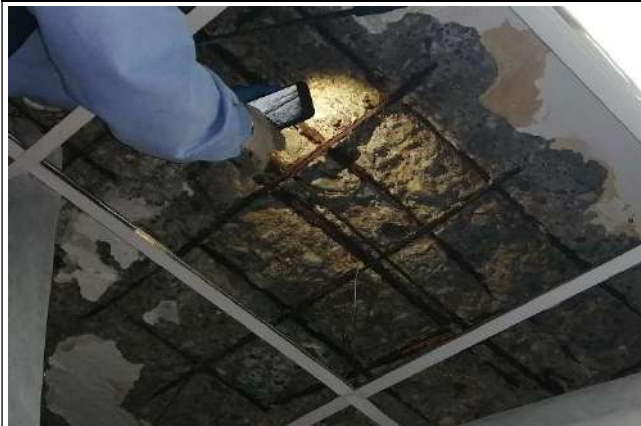
**Fotografía 79. Pasillo Laboratorio-Rayos "X"**

Despasivación total del acero de refuerzo por desprendimiento del recubrimiento de concreto.

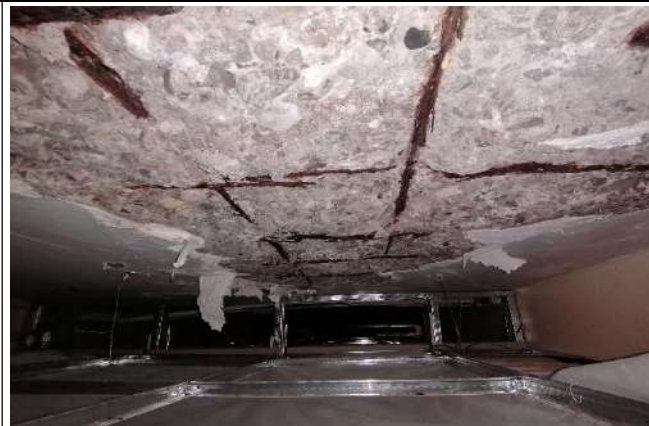
**Fotografía 80. Pasillo Laboratorio-Rayos "X"**

Despasivación total por corrosión uniforme avanzada del acero de refuerzo.

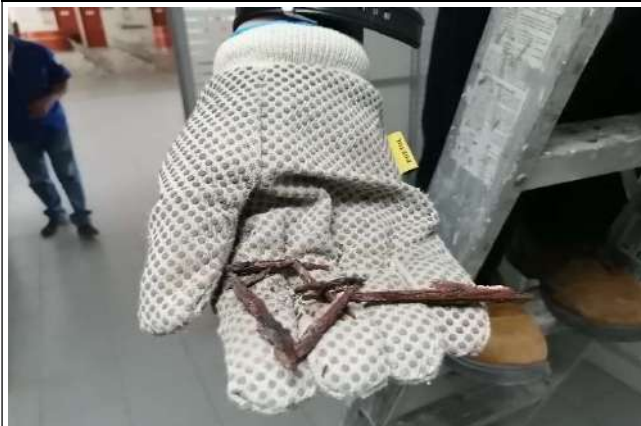
**Fotografía 81. Pasillo Laboratorio-Rayos "X"**

Obsérvese la desintegración al contacto del acero de refuerzo por corrosión avanzada.

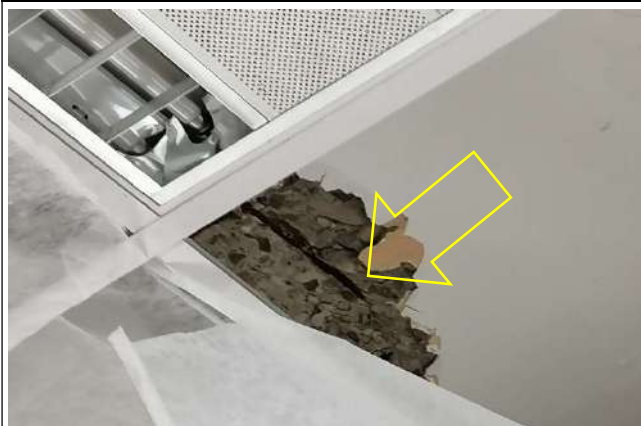
**Fotografía 85. Archivo Clínico**

Obsérvese desprendimiento de concreto por astillamiento debido a corrosión del acero de refuerzo

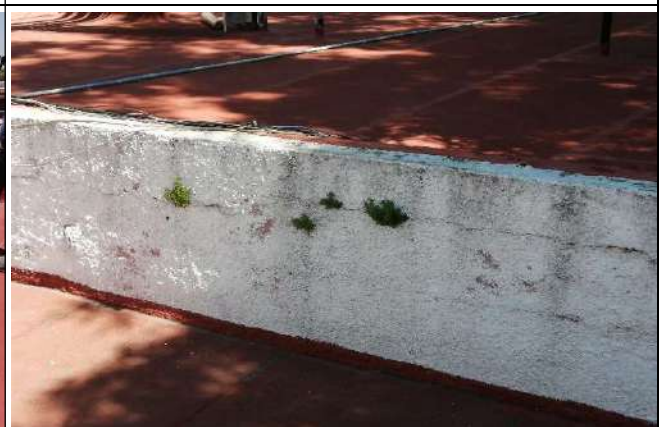
**Fotografía 88. Azoteas**

Agrietamiento y oquedades en pretilas. Nótese crecimiento de material vegetal.

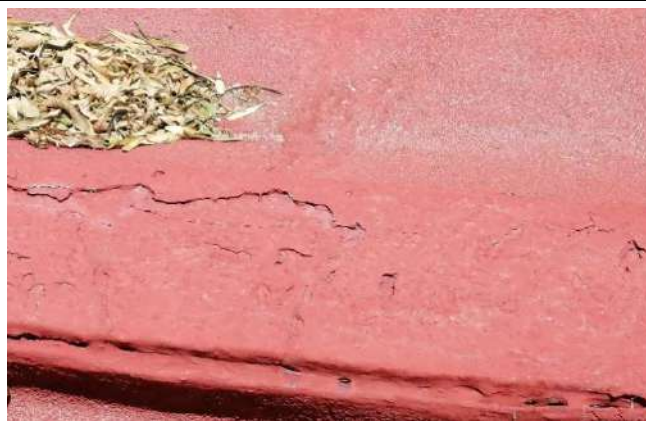
**Fotografía 89. Azoteas**

Detalles de impermeabilización en pretilas en mal estado o mal realizados. (Descascaramientos)

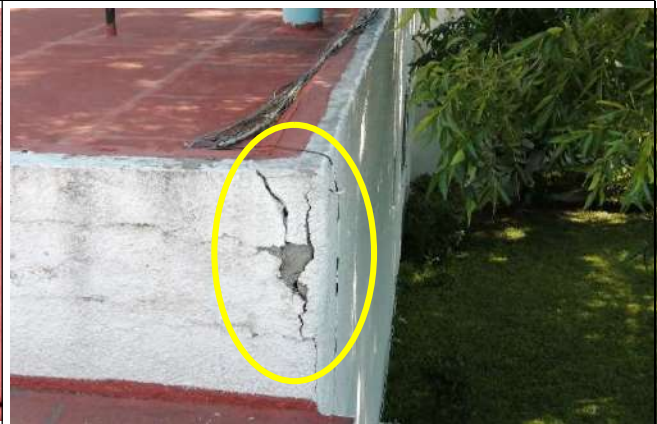
**Fotografía 90. Azoteas**

Aplanado en pretilas en mal estado por agrietamiento en esquinas.

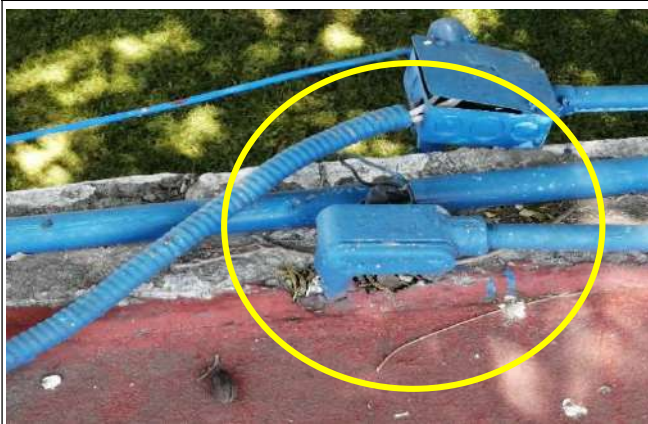
**Fotografía 95. Azoteas**

Instalación eléctrica en mal estado y fuera de norma. Permite infiltración de agua desde el exterior.

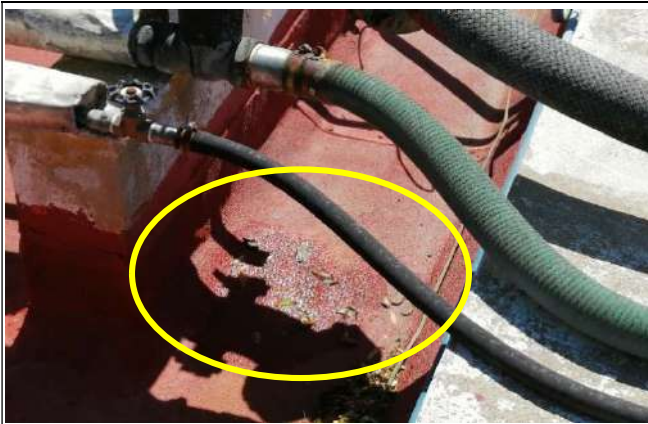
**Fotografía 107. Azoteas**

Obsérvese humedad constante por fugas de agua y desgaste de la impermeabilización.

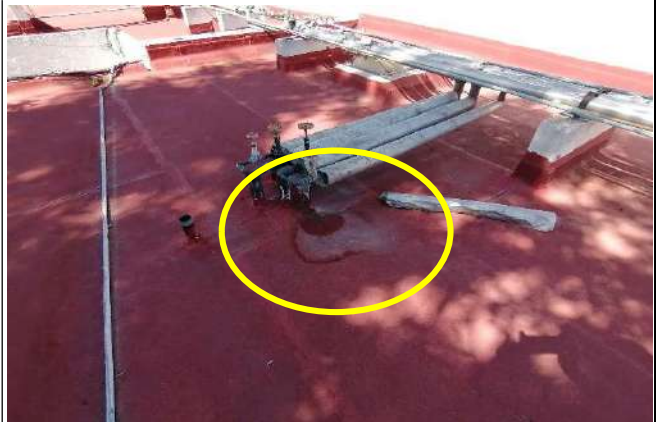
**Fotografía 110. Azoteas**

Obsérvese fuga de agua y manchado de la superficie de impermeabilización por encharcamiento.

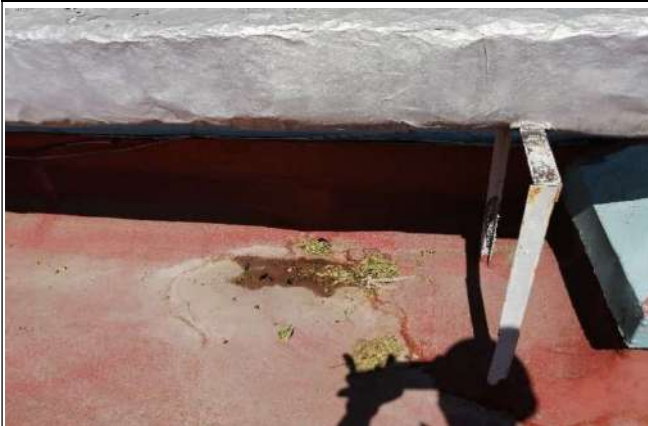
**Fotografía 111. Azoteas**

Obsérvese encharcamiento y manchado por humedad constante por ducto de Aire acondicionado.

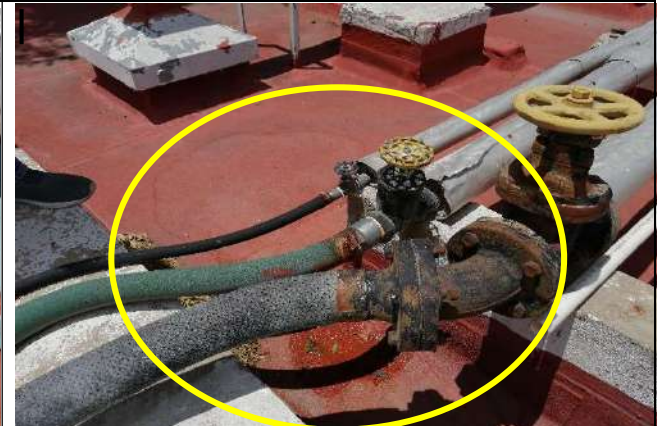
**Fotografía 112. Azoteas**

Fuga de agua en instalación de by pass. Nótese manchado por encharcamiento prolongado.

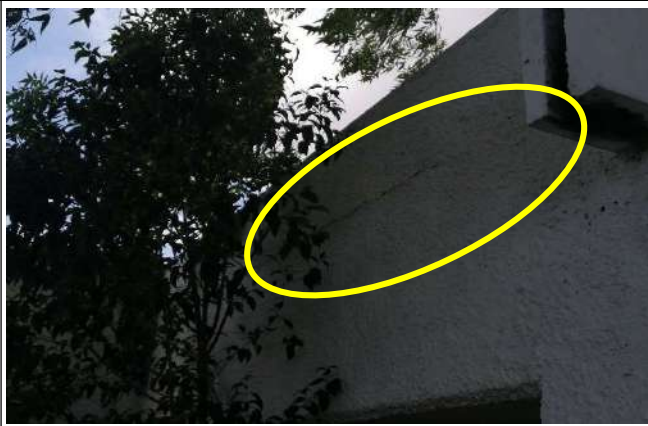
**Fotografía 113. Exteriores**

Nótese agrietamiento horizontal del aplanado en muros de fachada por junta constructiva muro-losa.

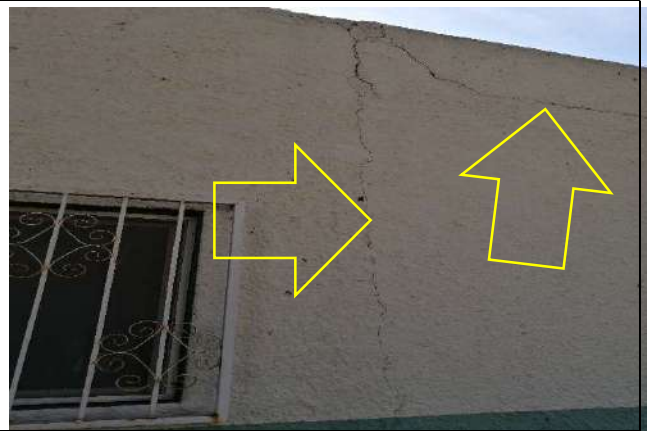
**Fotografía 114. Exteriores**

Agrietamiento horizontal y vertical del aplanado en muros de fachada por juntas constructivas.

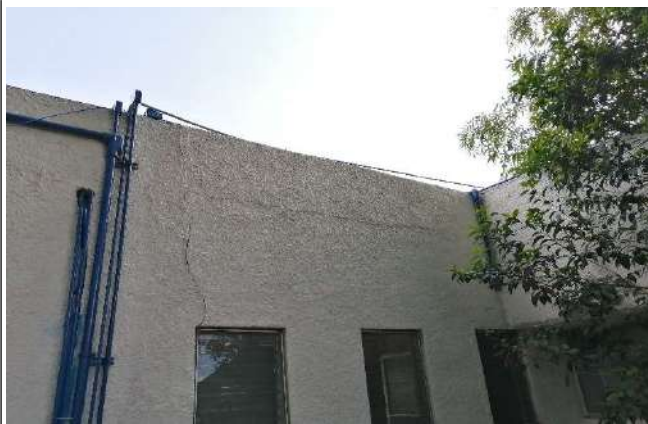
**Fotografía 115. Exteriores**

Agrietamiento horizontal en muros por junta constructiva muros-losa

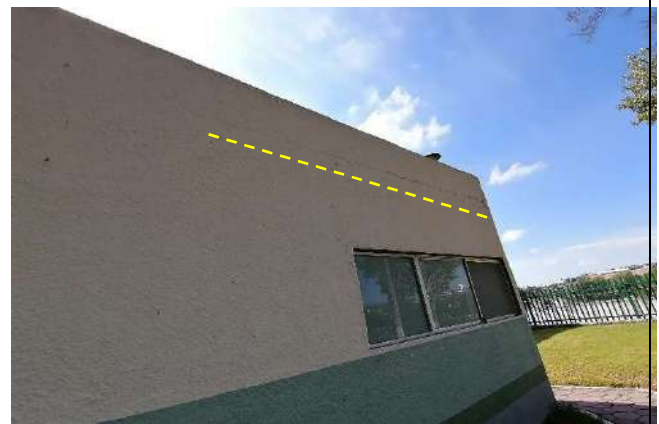
**Fotografía 116. Exteriores**

Agrietamiento horizontal en muros por junta constructiva muros-losa

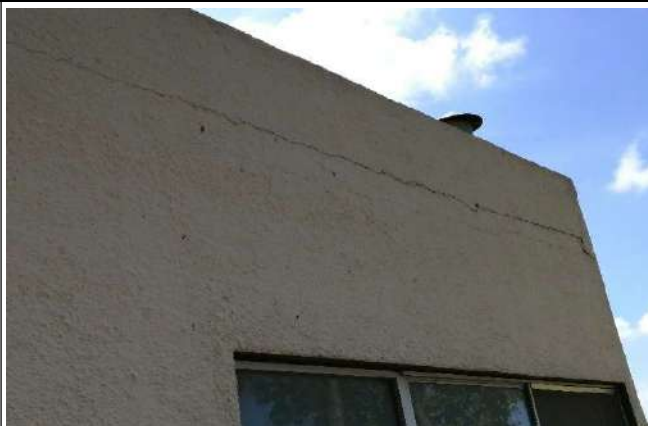
**Fotografía 117. Exteriores**

Acercamiento a detalle de la grieta horizontal en aplanados exteriores.

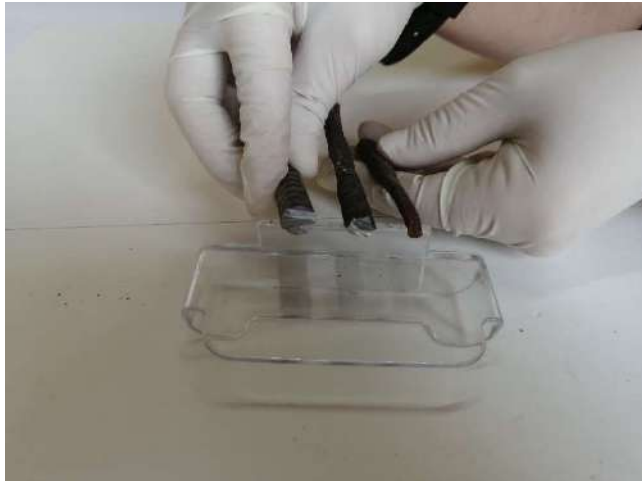
De las pruebas de inspección a cuatro muestras de acero de refuerzo obtenidas durante la visita de inspección visual se encontró que tres muestras presenta corrosión avanzada con una disminución de la sección del acero del 10 al 50%. En el caso de la muestra obtenida en el pasillo de urgencias (frente a Rayos X) la disminución llegó al 80%. (Vease fotografías w y x).

Fotografía w. Medición de la sección de acero reducida en muestras de varillas de acero de refuerzo .
