# DICTAMEN ESTRUCTURAL

**HOSPITAL RURAL NO. 41**

En relación al inmueble: HOSPITAL RURAL PROSPERA No. 41 DEL IMSS en Cerritos, S.L.P. Se presenta el siguiente dictamen, para conocer si el inmueble tiene las condiciones de seguridad estructural y de funcionamiento, para el uso que se le da actualmente.

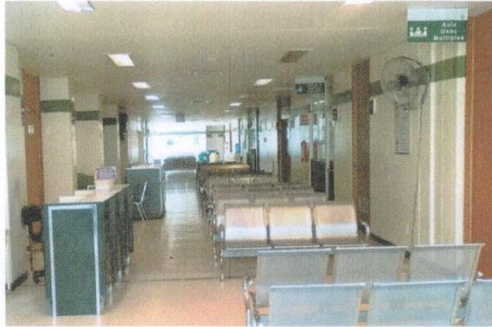
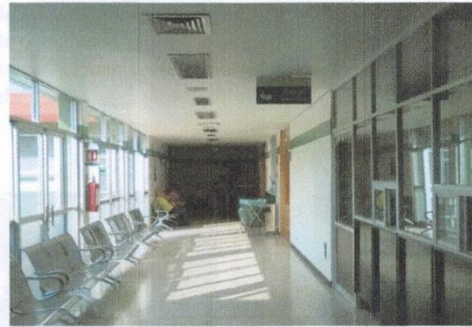
**Interior: Consulta externa (izquierda) y área de gobierno (derecha).**

El hospital, tiene áreas verdes en el exterior y Dentro de las instalaciones cuenta con dos espacios de jardín, que dan iluminación y ventilación a los espacios interiores, en el área de servicios generales están integradas un CARA ,farmacia, laboratorio, área de gobierno, oficina de la zona VI, mortuorio, vestidores y sanitarios para hombres y mujeres, residencia de médicos, equipo eléctrico médico y tres casas de máquinas: UMA quirófano, UMA pediatría y aire acondicionado que se integran al área principal del hospital. En áreas anexas se encuentra otra residencia de médicos y el área de lavandería, casa de máquinas de fluidos energéticos, conservación y mantenimiento y sub-almacén, se encuentra en un área común, que da al patio de maniobras. En general la imagen y conservación, de pisos, muros y techos, que forman el inmueble, presenta un aspecto aceptable, lo mismo se puede decir de la cancelería en ventanas y puertas. Es importante mencionar, la limpieza y el orden en todas las áreas.

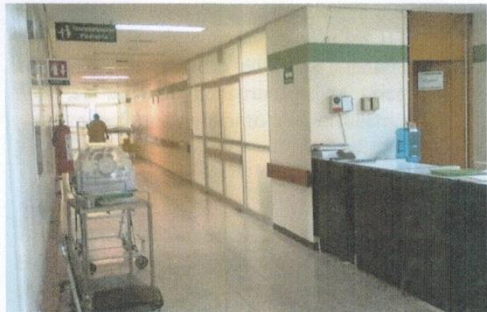
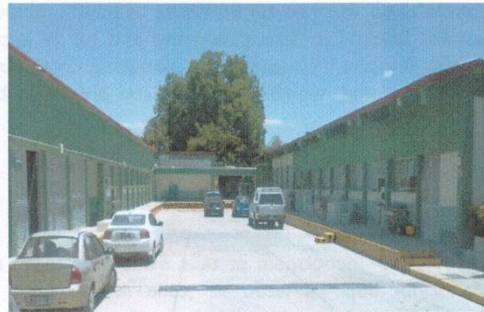
**Pediatría (izquierda) y patio de maniobras (derecha).**
