MÉRIDA YUCATÁN A 30 DE SEPTIEMBRE DEL 2025

Dictamen de Seguridad Estructural de IMSS HOSPITAL RURAL No. 59. ACANCEH.

Ubicado en la calle 21 # 177 Acanceh,
Yucatán

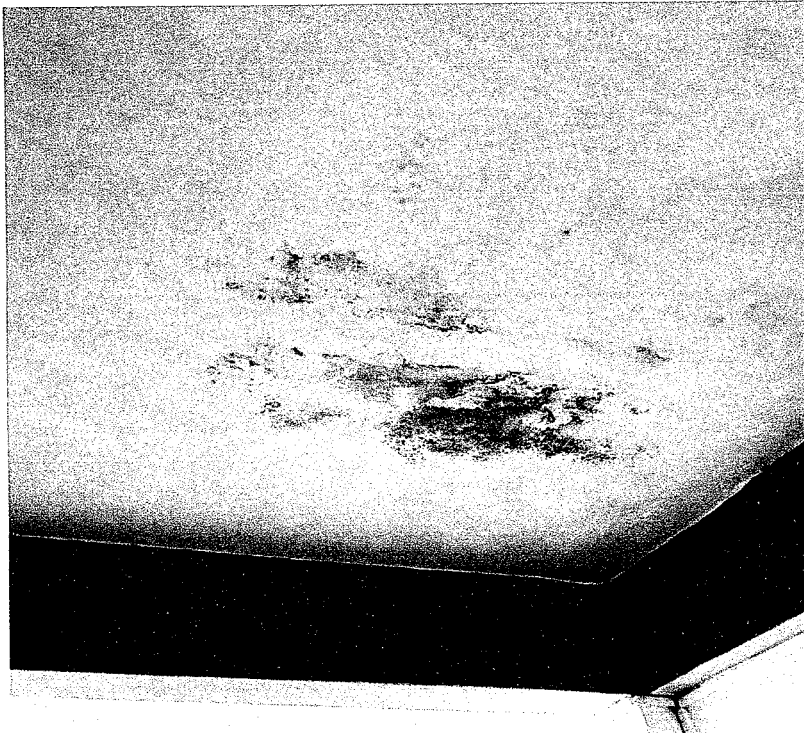
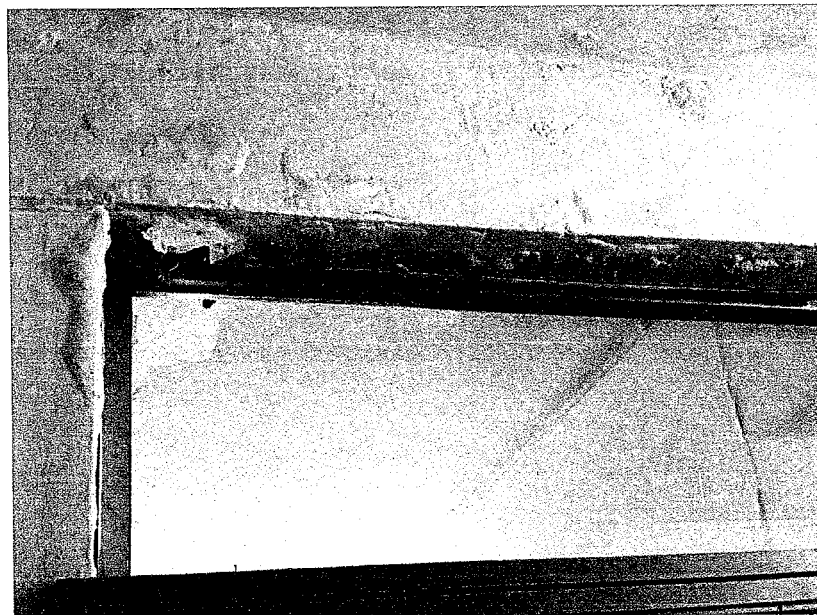
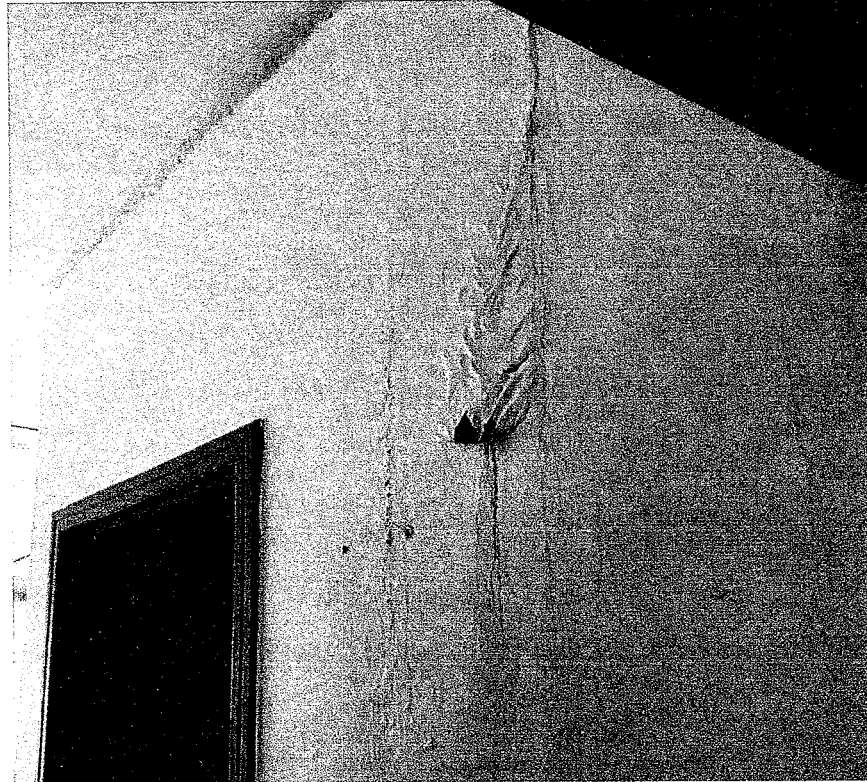
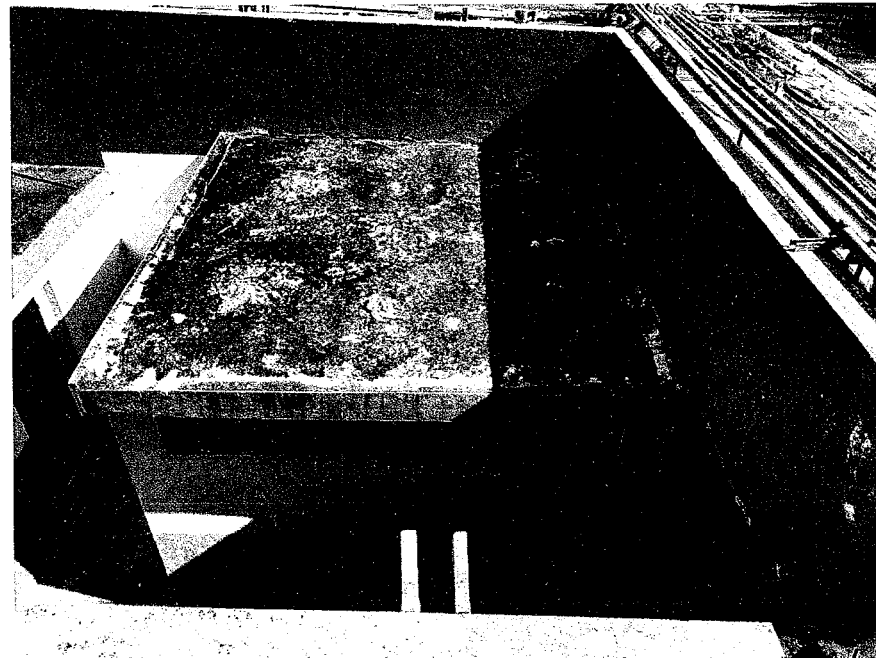
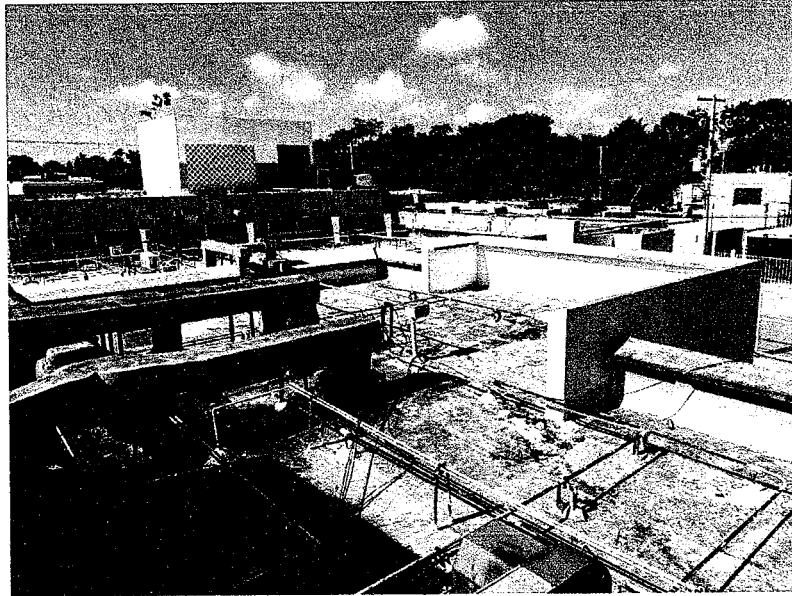
Durante la inspección ocular realizada en las áreas del Hospital Rural se identificó la presencia de fisuras en el recubrimiento de trabes y muros, así como humedad localizada en un número reducido de espacios interiores del edificio. Cabe señalar que dichas anomalías son de carácter superficial y no representan afectaciones a los elementos estructurales, por lo que la estabilidad y seguridad del inmueble no se encuentran comprometidas.

No obstante, se recomienda llevar a cabo trabajos de resane y sellado en las zonas afectadas, así como la corrección del daño ocasionado por la humedad. De igual manera, se sugiere implementar un programa de mantenimiento preventivo general en el inmueble, que contemple la impermeabilización y limpieza integral de la azotea, así como la revisión y ajuste de las conexiones de los tubos, con el objetivo de reducir en la mayor medida posible futuras filtraciones.

Se enfatiza que las reparaciones y acciones preventivas deberán ejecutarse a la brevedad, a fin de garantizar la conservación, funcionalidad segura y prolongación de la vida útil del inmueble.
