# DICTAMEN ESTRUCTURAL EN MATERIA DE PROTECCION CIVIL NIVEL BASICO.

## HOSPITAL RURAL MOTOZINTLA

CALZADA LAS CANOAS  
MOTOZINTLA, CHIAPAS.

OCTUBRE 2025.

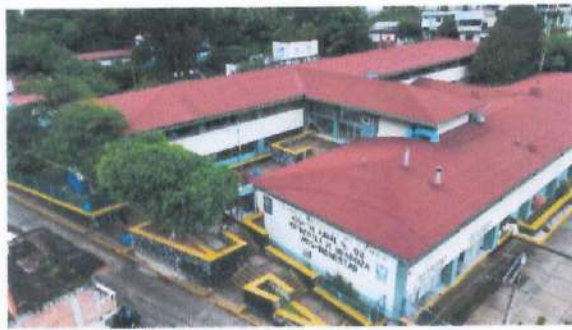
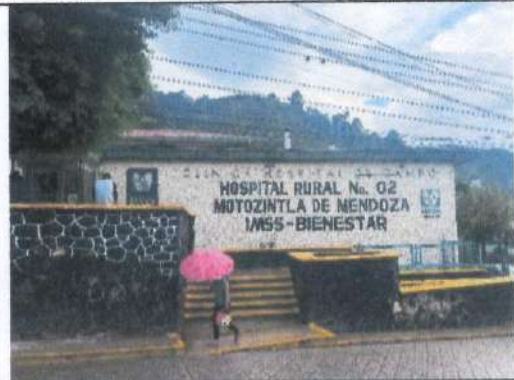
#### FACHADA

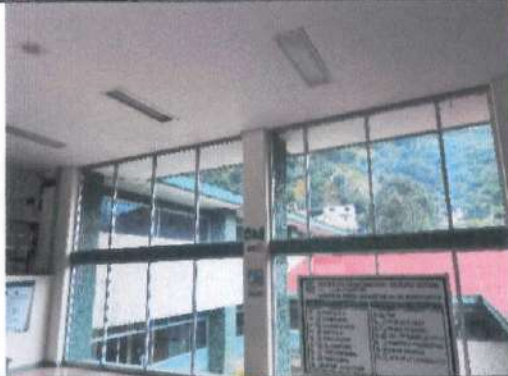
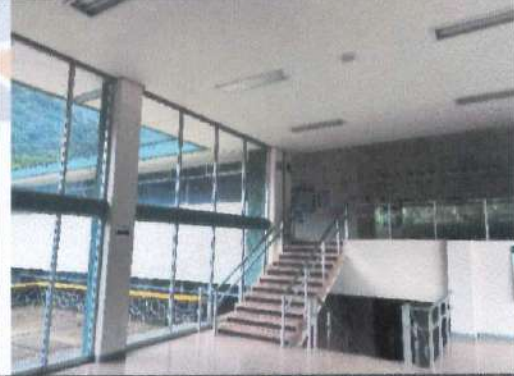
#### INTERIOR DEL INMUEBLE

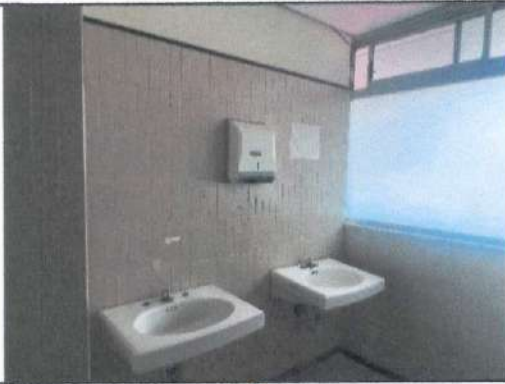
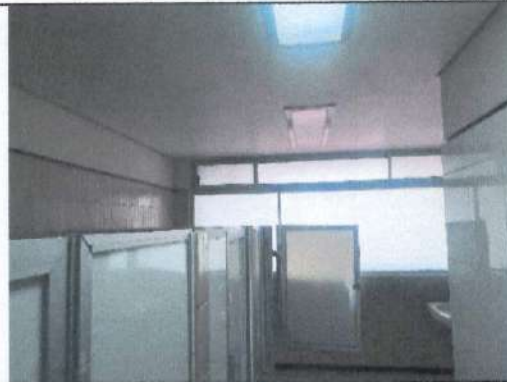
SANITARIOS PLANTA ALTA

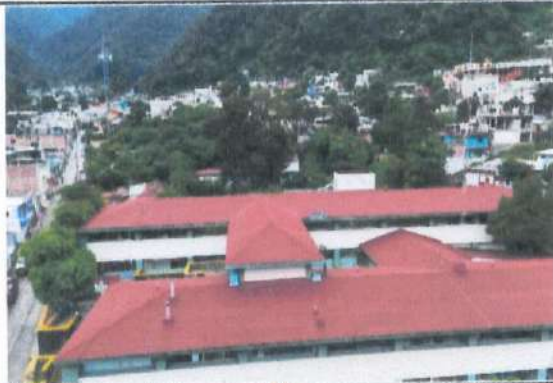
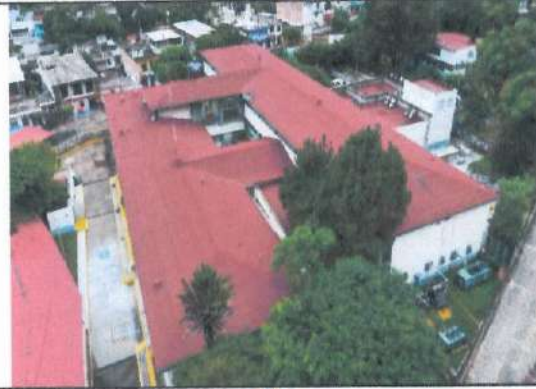
### AZOTEA VISTA AEREA

REALIZAR UN PROGRAMA PREVENTIVO Y CORRECTIVO DE MANTENIMIENTO DE LAS AREAS QUE INTEGRAN ESTE HOSPITAL RURAL MOTOZINTLA, EN LA LOSA CON EL SELLADO DE GRIETAS E IMPERMEABILIZACION DE LA MISMA PARA CANCELAR LA FILTRACION DE AGUA EN ELLA A LAS ZONAS DE SERVICIO DEL HOSPITAL.

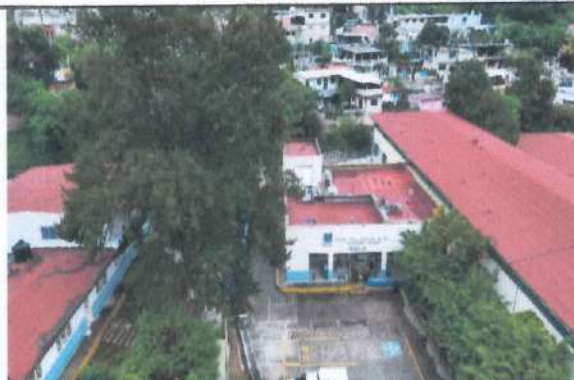
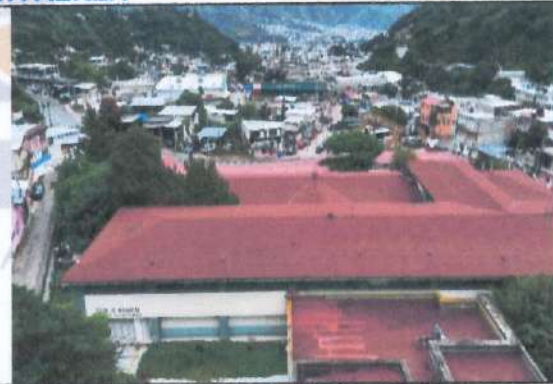
### AZOTEA VISTA AEREA

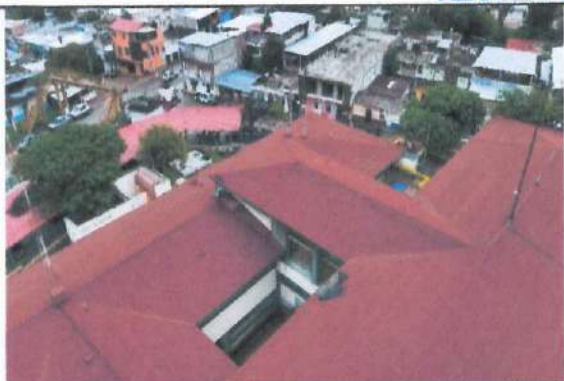
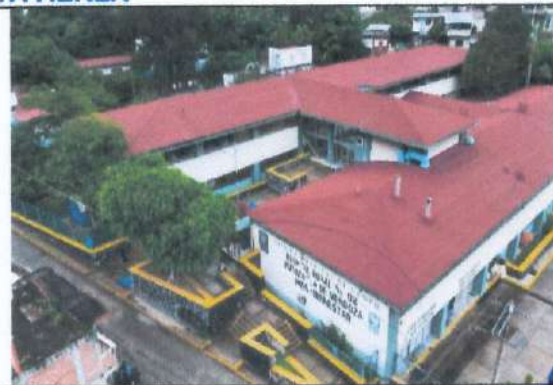
### AZOTEA VISTA AEREA
