DICTAMEN ESTRUCTURAL

"HOSPITAL RURAL NO. 03, SAN CARLOS, TAMAULIPAS"

Prolongación José María Morelos y Pavón, Localidad San Carlos, C.P. 87730, Tamaulipas.

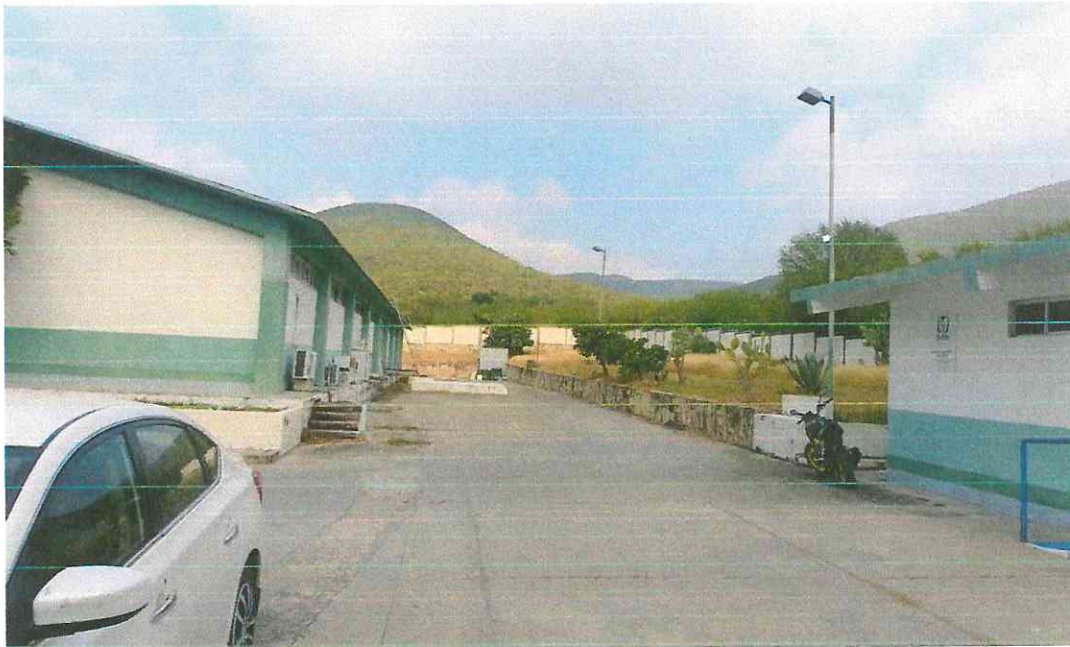
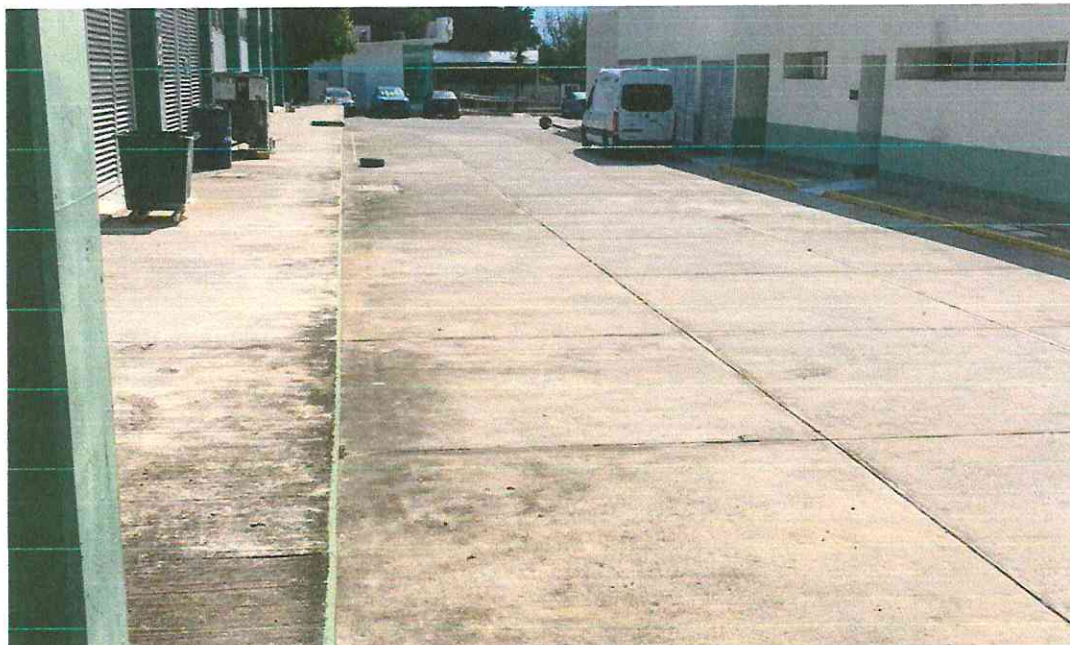
7.1 ESTACIONAMIENTO

- El estacionamiento y acceso de ambulancias para urgencias no presenta daños estructurales en firme, sin embargo, se observan desgastes, manchas de humedad, además de guarniciones con desgaste de pintura amarilla.

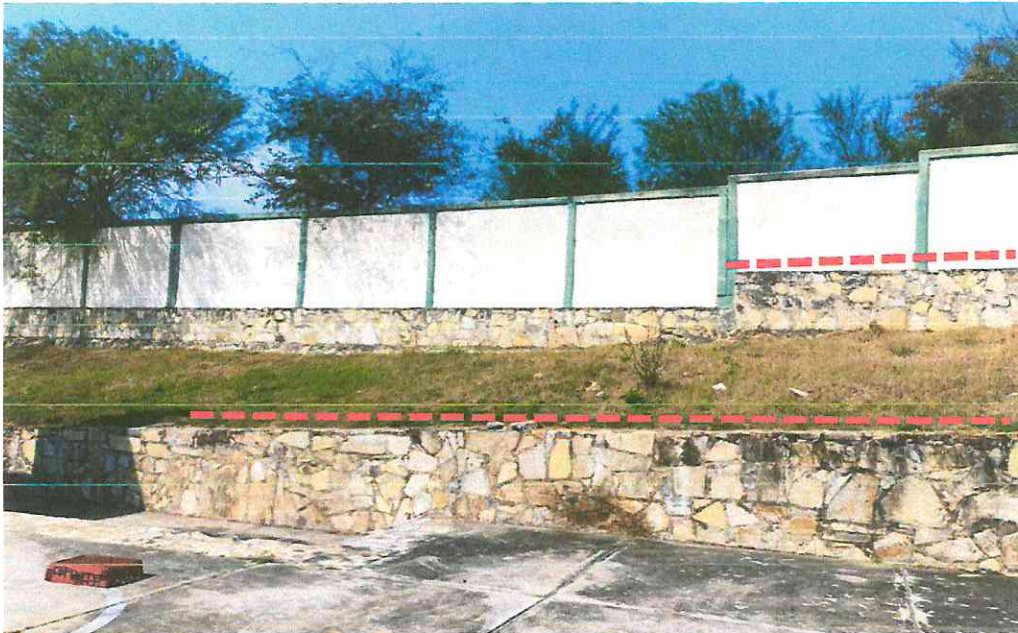
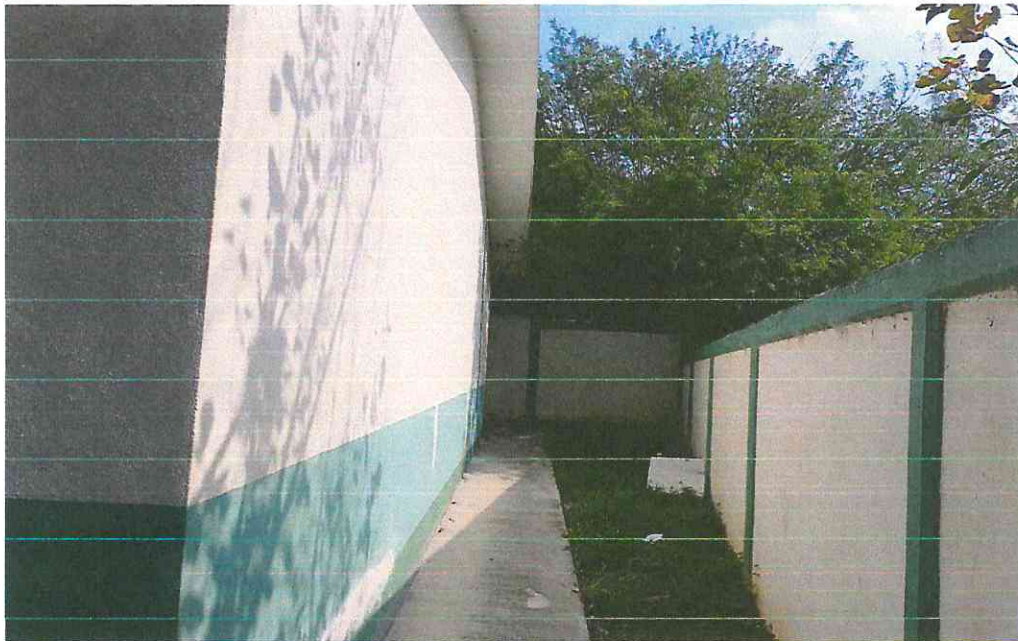
- En el área exterior se encontraron bardas que delimitan el terreno, no presentan pandeos, ni inclinaciones, sin embargo, se observaron manchas de humedad en bardas de mampostería a base de piedra, se requiere ejecutar trabajos de mantenimiento para evitar más filtraciones de agua, prevenir posibles daños adicionales y prolongar su vida útil.

- Realizar mantenimientos preventivos en elementos de mampostería, sellando ranuras, grietas u orificios que hayan quedado expuestos por instalaciones de tuberías, cableados u otros servicios.

- Reparar filtraciones y humedad en muros, mediante impermeabilización y sellado adecuado, para evitar afectaciones futuras, como la estabilidad y seguridad estructural.

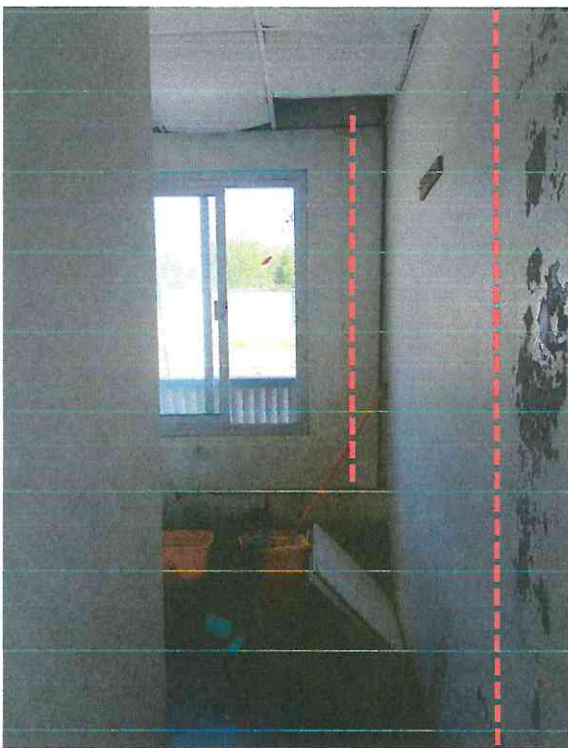
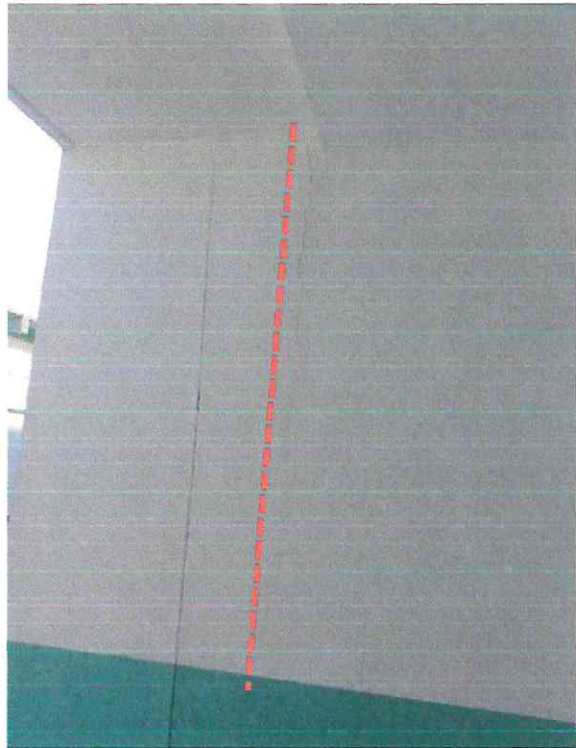
- Al interior se verificaron muros de mampostería, muros falsos de Tablaroca en todas las áreas, no se presentan inclinaciones, pandeos, ni evidencias de alteraciones estructurales significativas.

- Sin embargo, en algunas zonas se detectó desprendimiento de acabados en muro, debido a signos de humedad, grietas superficiales, se recomienda realizar mantenimiento para evitar la evolución y no generar afectaciones mayores a largo plazo.

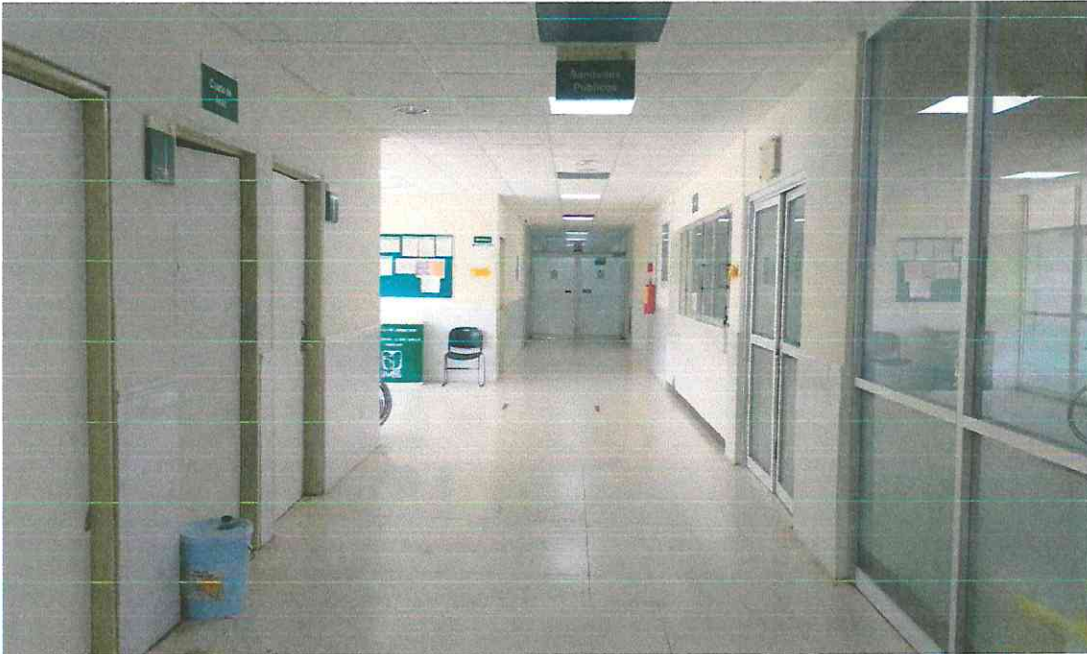
- En las áreas interiores se encontró firme de concreto armado con acabado en vitropiso en buen estado, no presenta afectaciones, levantamientos, ni piezas rotas.

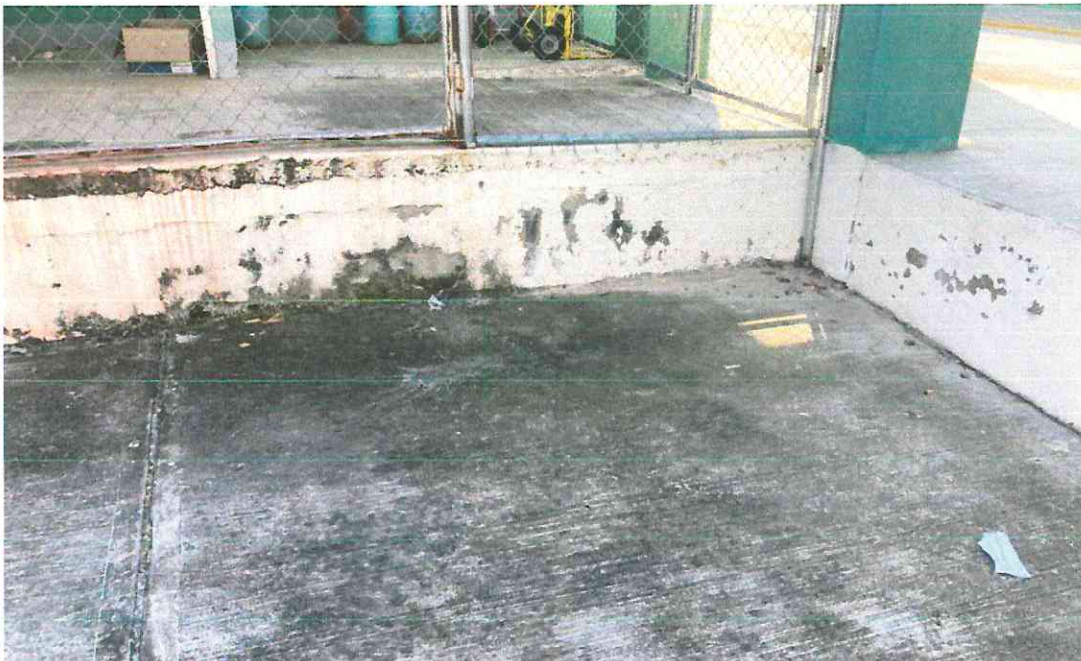
- En áreas exteriores el firme de concreto hidráulico presenta manchas de humedad, lo que se recomienda ejecutar trabajos de mantenimiento para evitar filtraciones de agua.

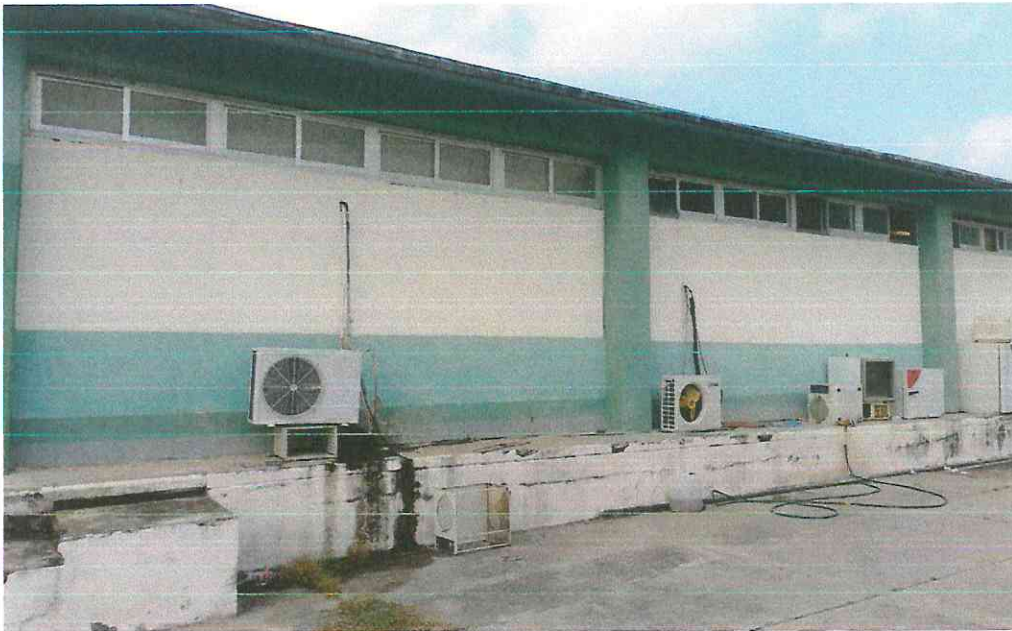
- Las columnas son de concreto armado de sección rectangular, no presentan pandeos, desplomes, ni inclinaciones.

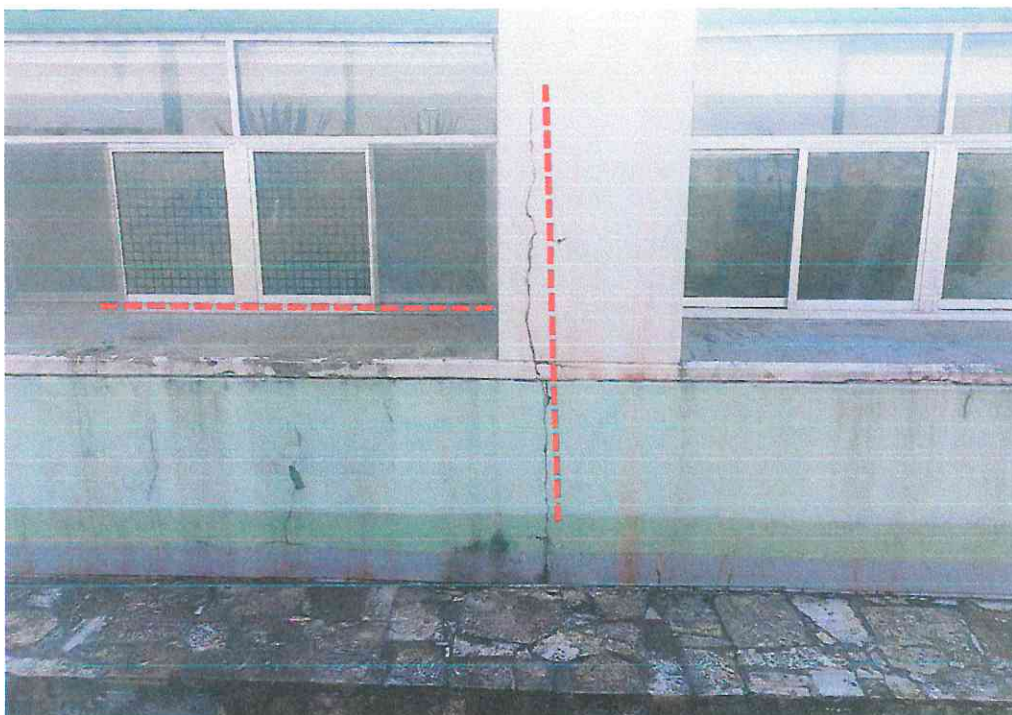
- Sin embargo, se observaron grietas verticales visibles en uniones con muros de mampostería, manchas de humedad, se recomienda realizar mantenimiento para no comprometer la capacidad portante.

- Reparar grietas y/o fisuras superficiales en elementos estructurales, que incluya limpieza, resane, reposición de recubrimientos y aplicación de selladores para evitar el deterioro progresivo y preservar la capacidad de carga.

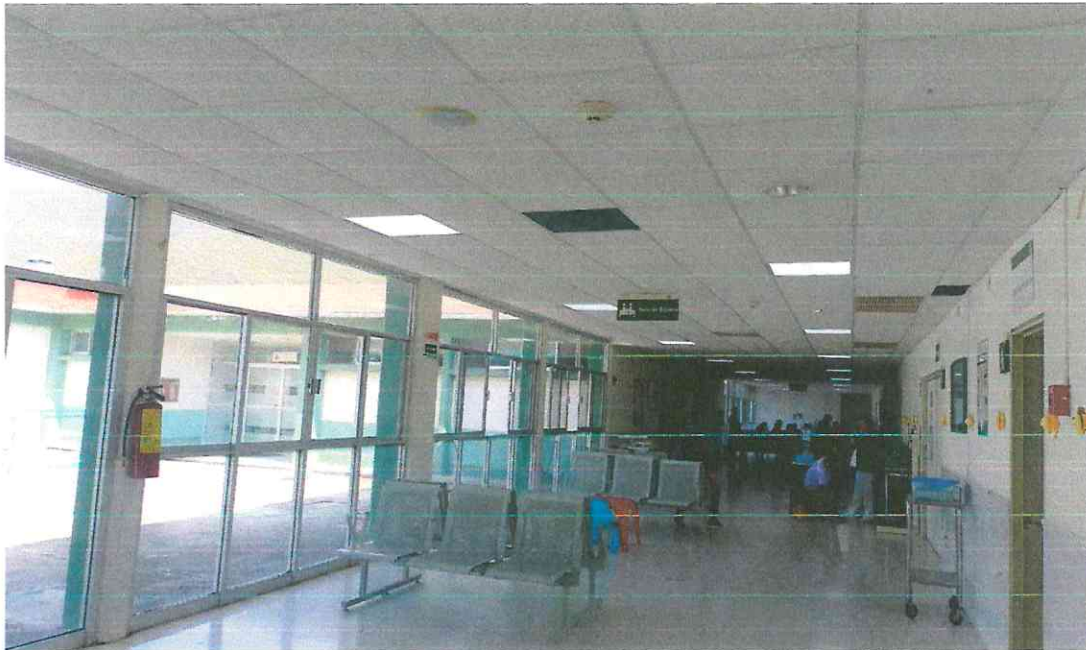
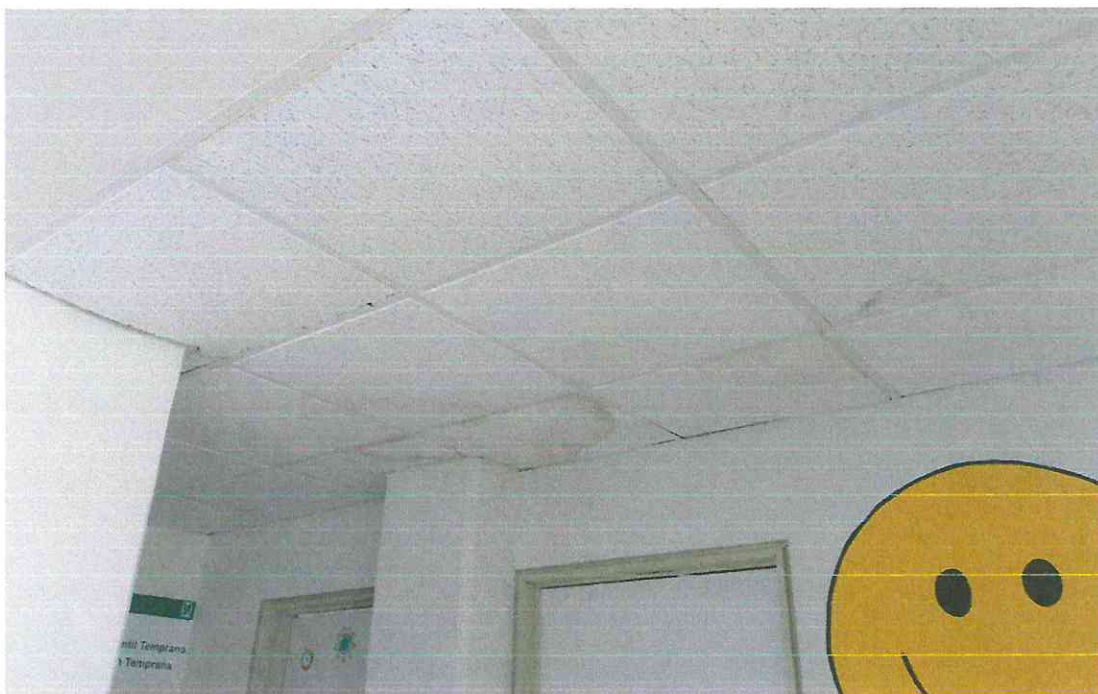
- En plafones se encontraron fijadas correctamente ya que no se observaron desprendimientos, sin embargo, se detectaron manchas de humedad por filtraciones de agua.

- Retirar e instalar plafones correspondientes en áreas afectadas por humedad o piezas faltantes.
- Mantener despejada las áreas de los tableros eléctricos.

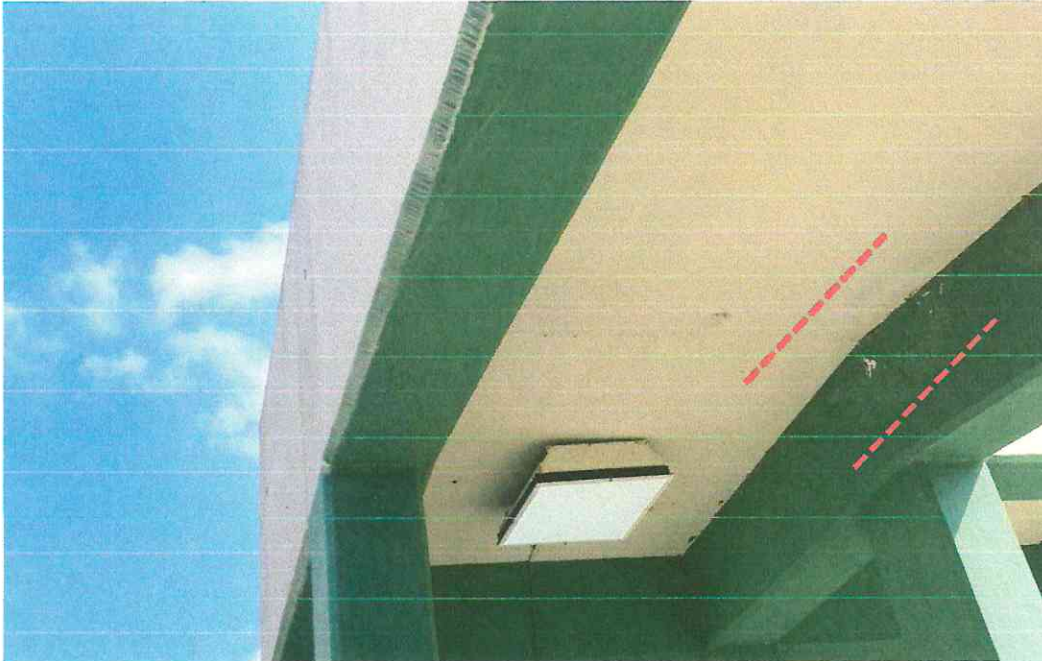
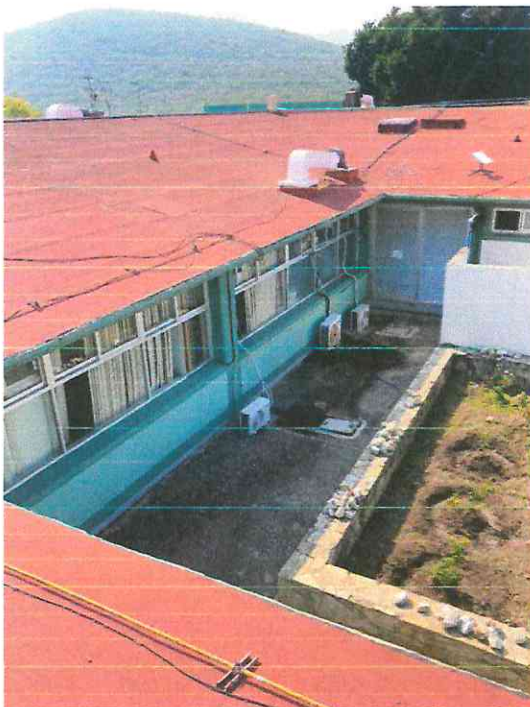
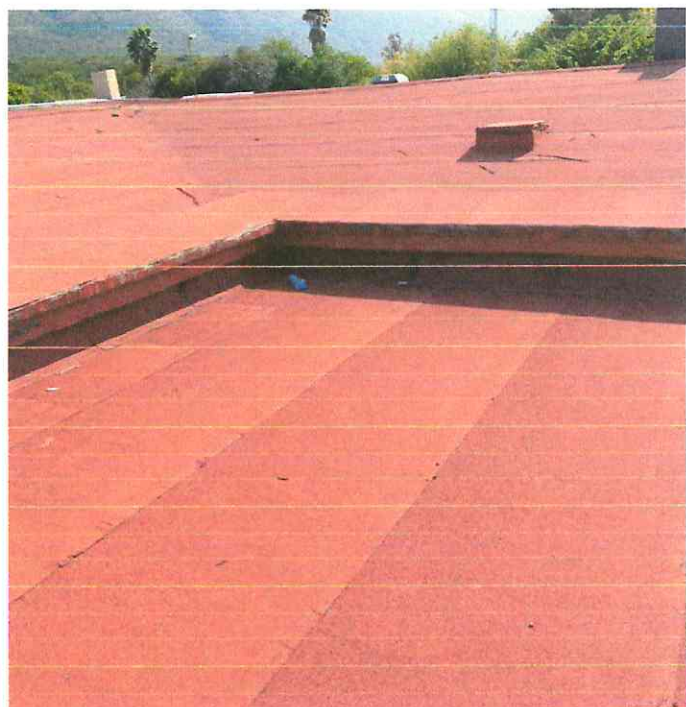
En áreas exteriores se observaron con losa de concreto armado, recubierto con mortero cemento-arena y acabado en pintura, se encuentra en buen estado estructural, sin embargo, presentan manchas de humedad en algunas zonas por filtraciones de agua.

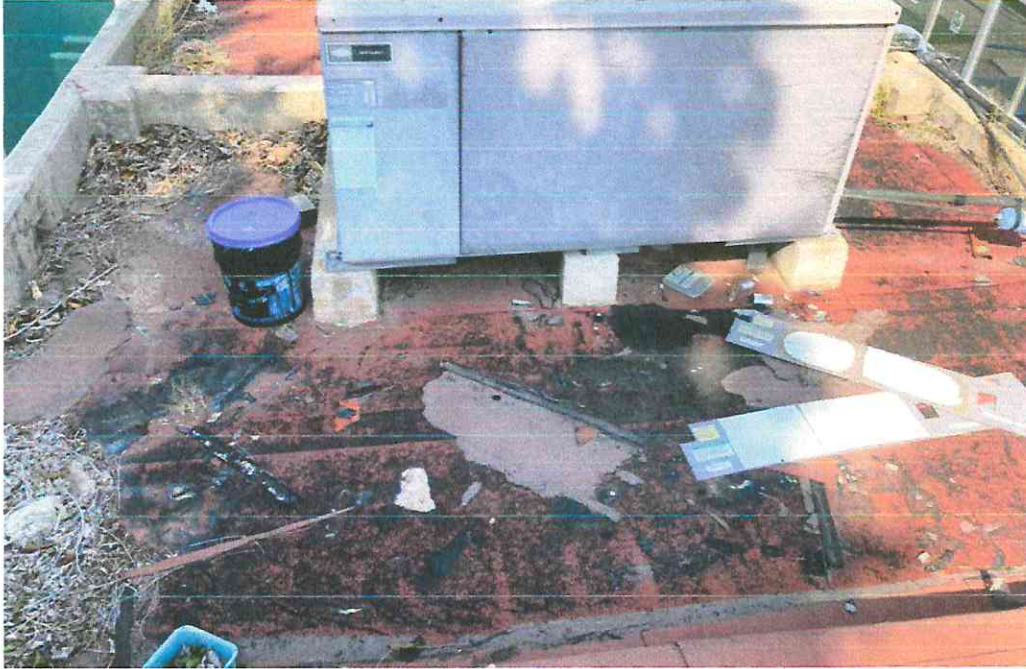
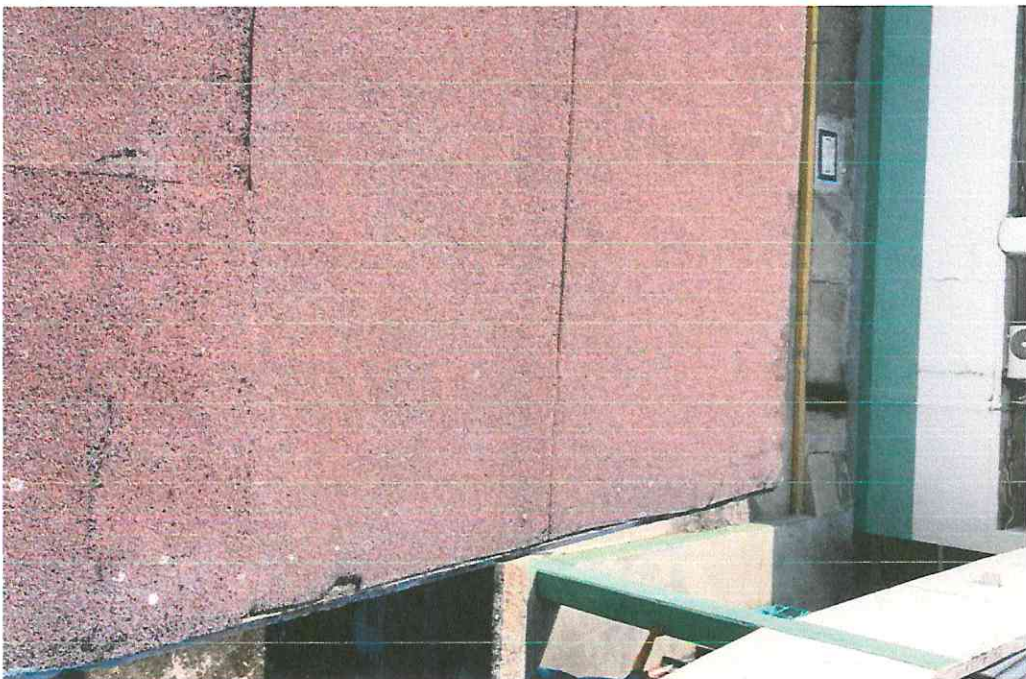
- En áreas de azotea de manera general se observó en buen estado, con un sistema de impermeabilizado correcto.

- En algunas zonas se percibe el desgaste de impermeabilizante, lo que se sugiere dar mantenimiento y revisar tuberías constantemente para evitar filtraciones de agua.
- Se recomienda evitar que residuos orgánicos (hojas secas de vegetación) se acumulen en azotea ya que pueden obstruir las bajadas de agua pluvial y generar estancamiento de agua, incrementando el riesgo de filtraciones de agua y humedad.

- Ejecutar trabajos especializados para desprendimientos de concreto en elementos estructurales para evitar la oxidación de acero.
- Dar mantenimiento a losa de concreto, la impermeabilización para prevenir filtraciones de agua.

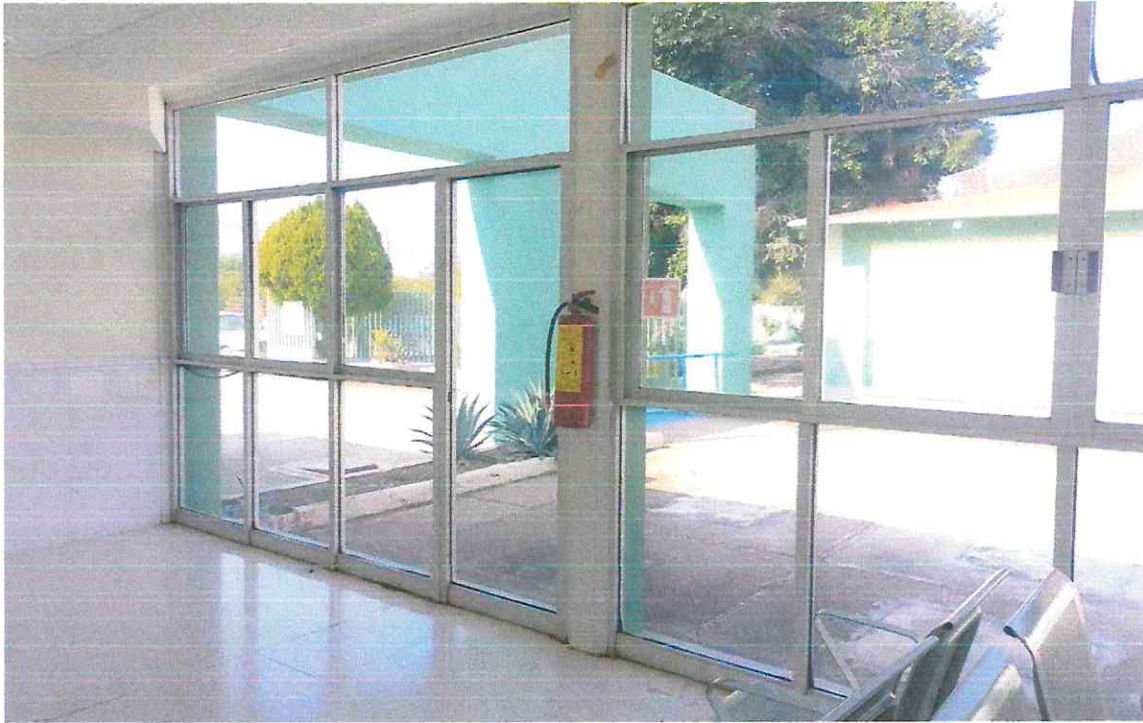
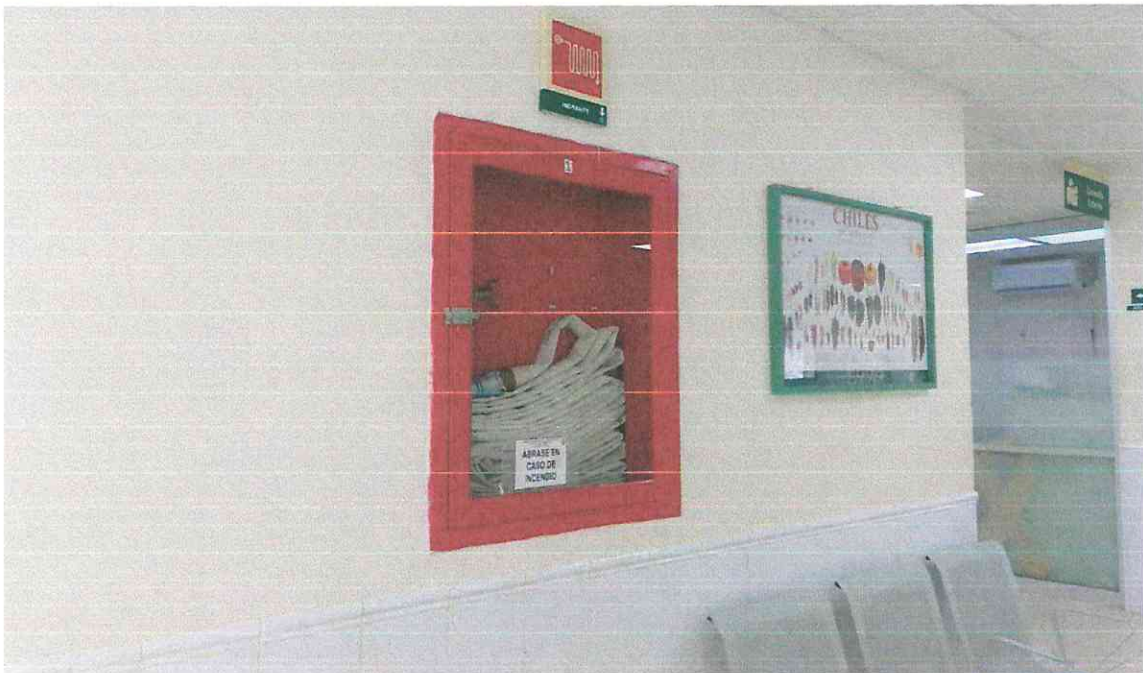
7.8 SISTEMA CONTRA INCENDIOS

- Extintores y señalizaciones colocados correctamente.
- Áreas despejadas y elementos visibles necesarios en caso de emergencia.

- Mantener visibles las señales preventivas y rutas de evacuación.
- Finalmente, y no menos importante es necesario verificar la caducidad de los extintores periódicamente en todas las áreas donde se encuentran.

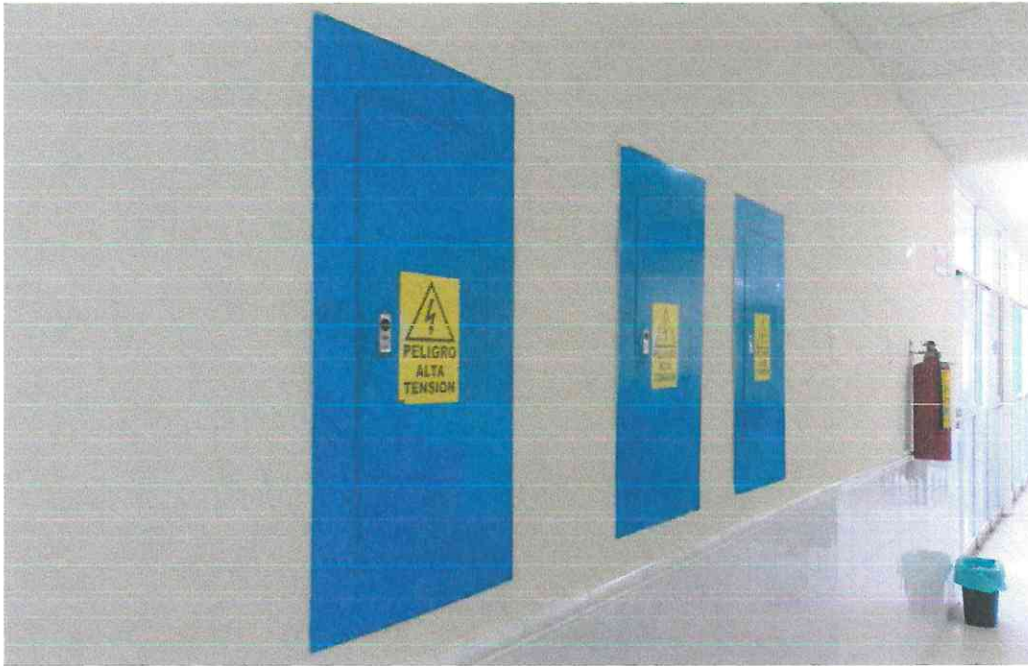
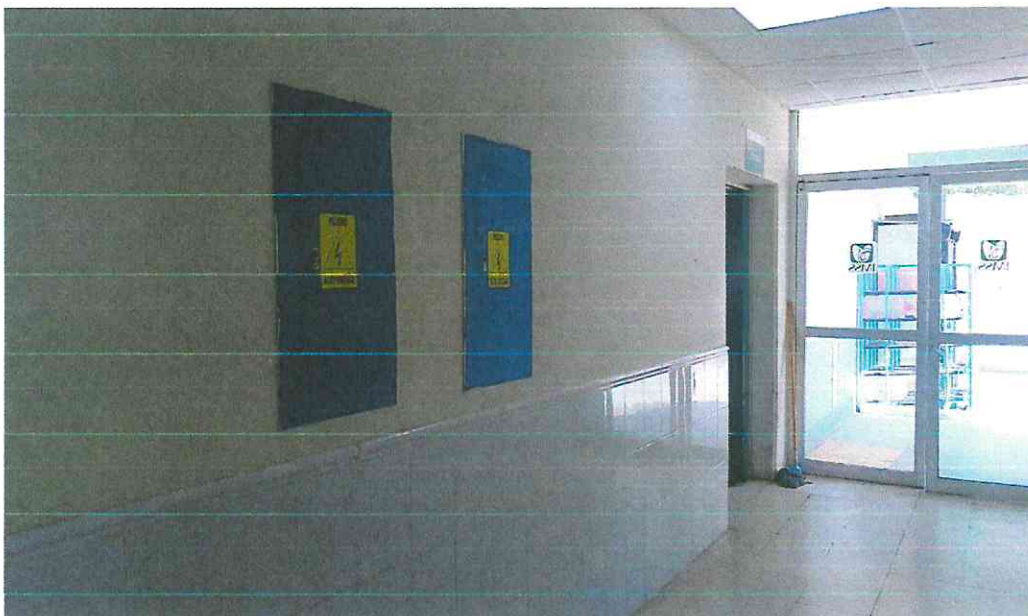
7.9 INSTALACIONES ELÉCTRICAS

- Los tableros eléctricos se encuentran distribuidos, sin indicios de deterioro o sobrecalentamiento, lo que asegura un funcionamiento correcto y seguro.
- Se encuentran señalizados y sin obstrucciones para un fácil acceso para su operación y mantenimiento.
