DICTAMEN ESTRUCTURAL

"HOSPITAL RURAL NO. 32, TULA, TAMAULIPAS"

*Asunto: Dictamen de Seguridad Estructural para
"Hospital Rural No. 32, Tula, Tamaulipas"
Que se Localiza en el domicilio arriba señalado.*

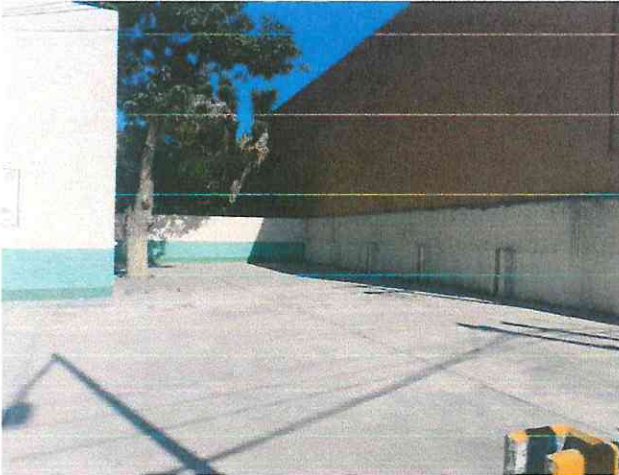
El estacionamiento de las ambulancias se encuentra en estado optimo, con presencia de grietas superficiales.

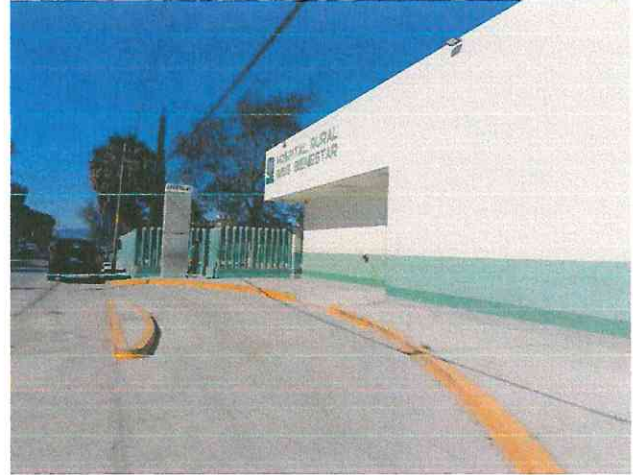
El acceso a Urgencias no presenta daños significativos, sin embargo, es recomendable dar atención a detalles como la pintura de las guarniciones.

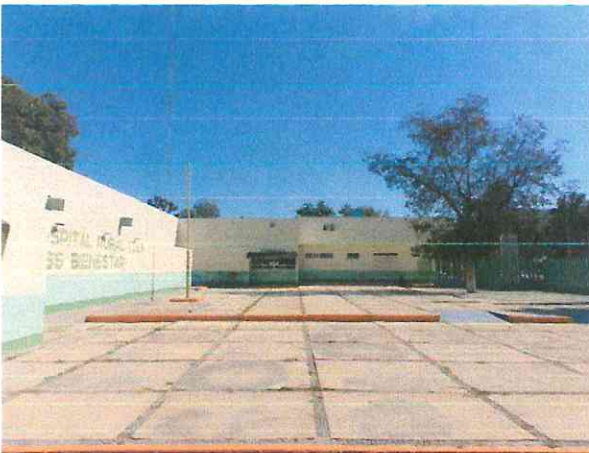
La explanada de la fachada esta construida por secciones limitadas por juntas a base de piedra y concreto, en su mayoría se encuentra en buen estado con presencie de escasa vegetación nociva en las juntas.

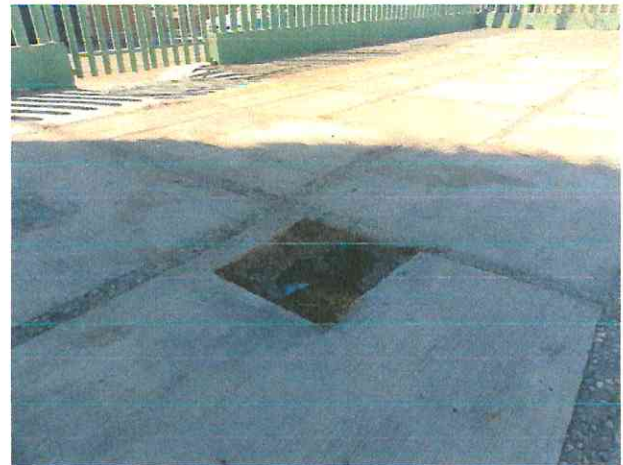
Existe un hueco en el firme de la explanada que funcionaba como maceta, sin embargo, no existe actualmente algún tipo de árbol, por ello es recomendable cubrirlo para evitar accidentes.

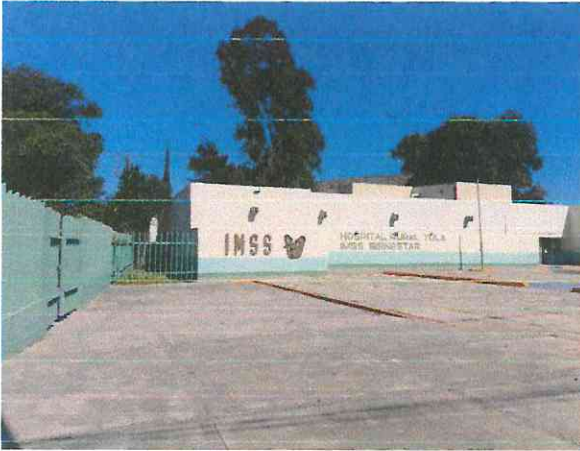
La fachada esta diseñada de manera modular, y esta construida a base de muro de block confinado, la cual presenta grietas superficiales escasas en el aplanado.

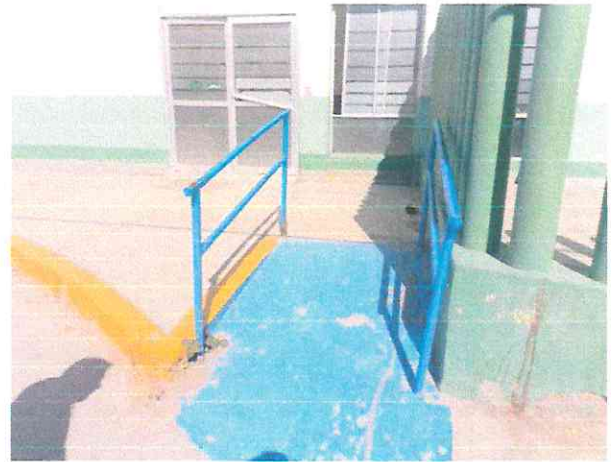
En el acceso a Urgencias se encuentra una rampa para discapacitados desgastada en su pintura, así como su barandal deficiente que no esta sujeto correctamente al firme.

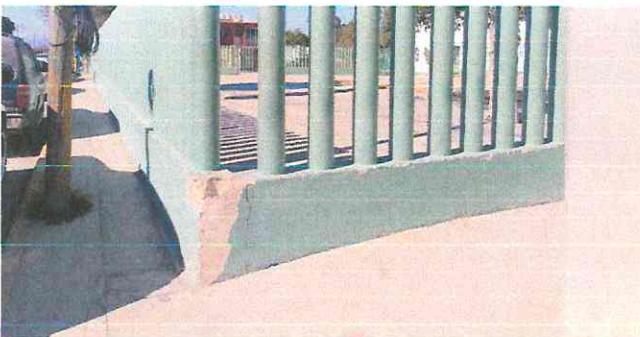
El predio está delimitado por un muro bajo de concreto que porta una valla metálica, la cual presenta un desprendimiento en una esquina, específicamente en el ala este en la entrada de Urgencias.

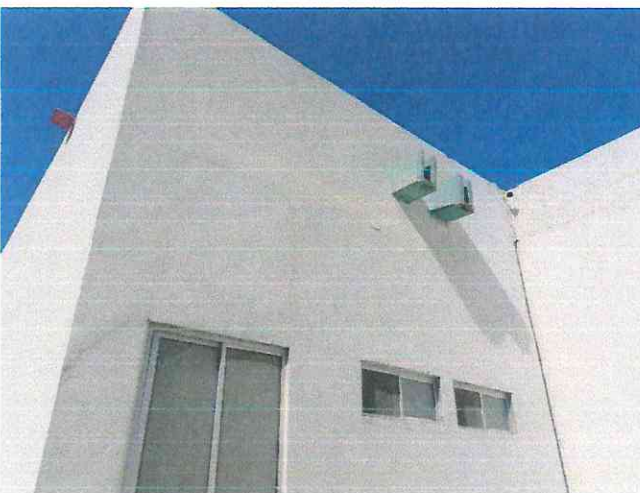
En la fachada de la entrada de ambulancias se perciben resanes y huecos que propiciaron aparición de grietas por las juntas entre el área nueva y la existente, las cuales no representan un daño mayor, sin embargo, es bueno contemplarlas y resanarlas debidamente.

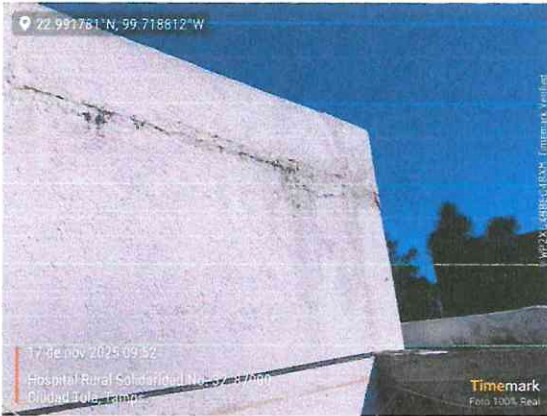
En azotea se perciben muros con presencia de humedad y grietas superficiales en las juntas de la losa y los pretilos.

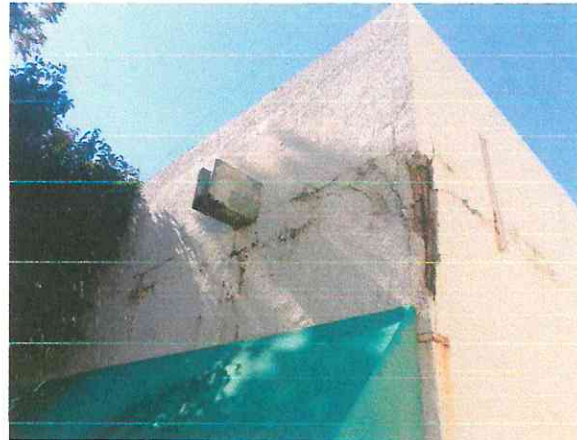
Al observar todos los muros, se observa solo un daño estructural importante que debe ser atendido, el cual es un desprendimiento en una esquina superior la cual deja el acero expuesto y puede debilitar la estructura.

- *Cambiar los plafones reticulados correspondientes, retirando los anteriores.*
- *Resanar el área de esquina afectada por medio de nuevo vaciado sobre cimbra nueva para evitar que el acero sufra corrosión.*

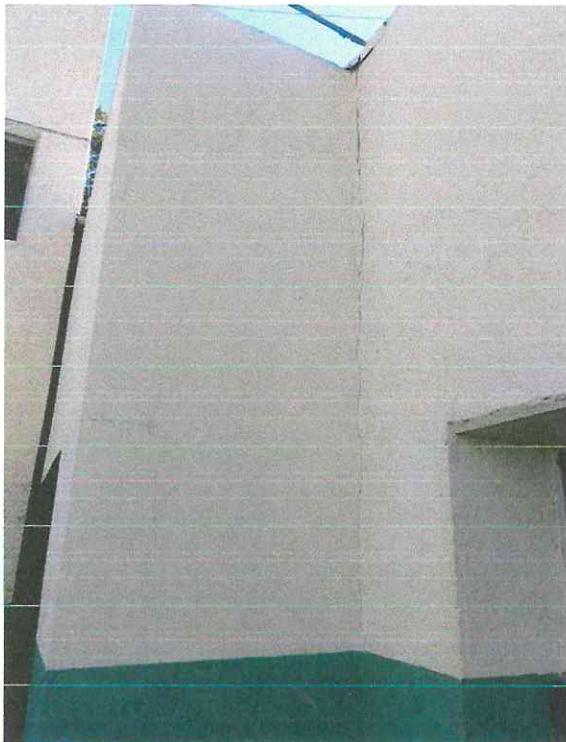
Alrededor del inmueble se aprecian diversas grietas menores en aplanados y derivadoOs de humedad.

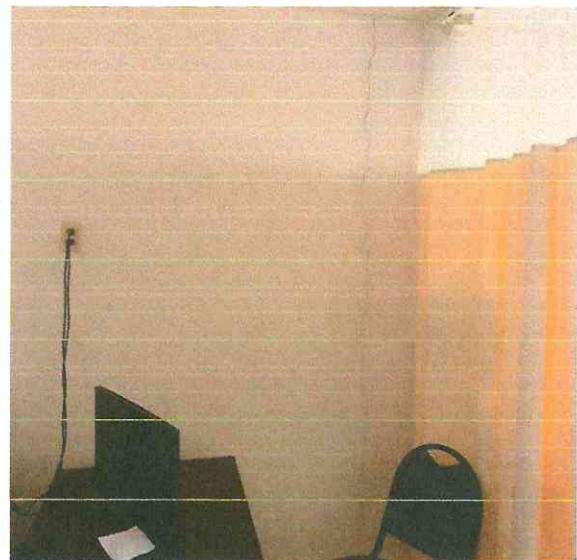
En el área de los consultorios se encuentran algunas grietas en los muros, derivados de posibles asentamientos.

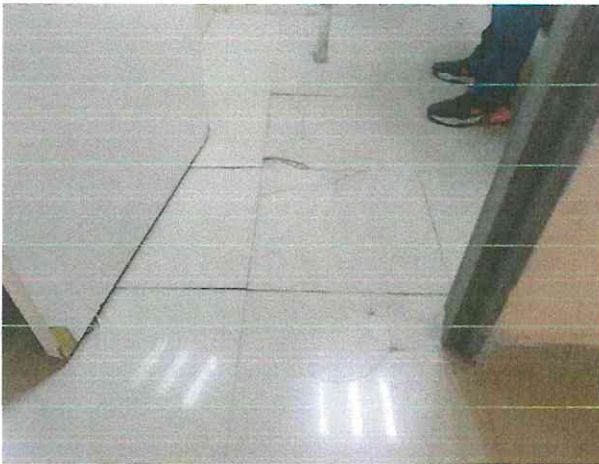
En el área interna del edificio existen pisos con losetas cerámicas sueltas y sobrepuestas.

- *Mantener despejada el área de centros de carga.*
- *Tener descubiertas y visibles las señales preventivas y rutas de evacuación.*
- *Desmontar y colocar correctamente nuevas losetas cerámicas en las áreas afectadas como pisos de quirófano y rayos X.*

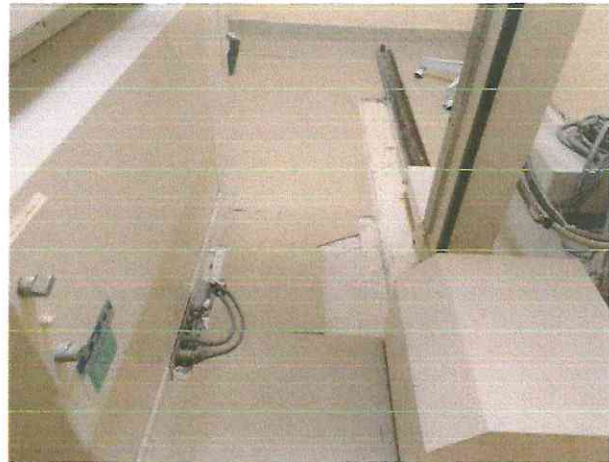
En el área de rayos x hay losetas rotas que pueden llegar a expandirse.

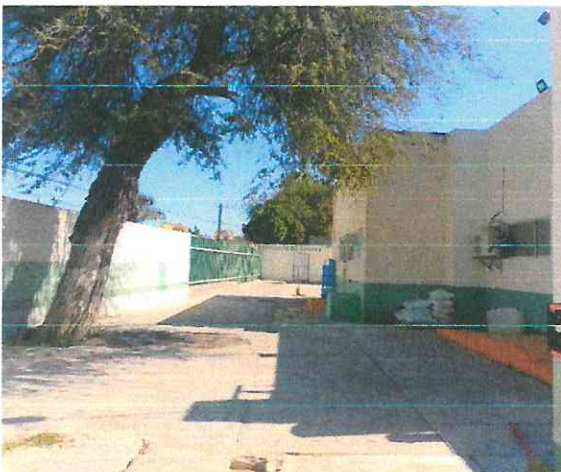
Los firmes de la parte trasera de la clínica están en buen estado, solo existe poca presencia de vegetación nociva entre las juntas.

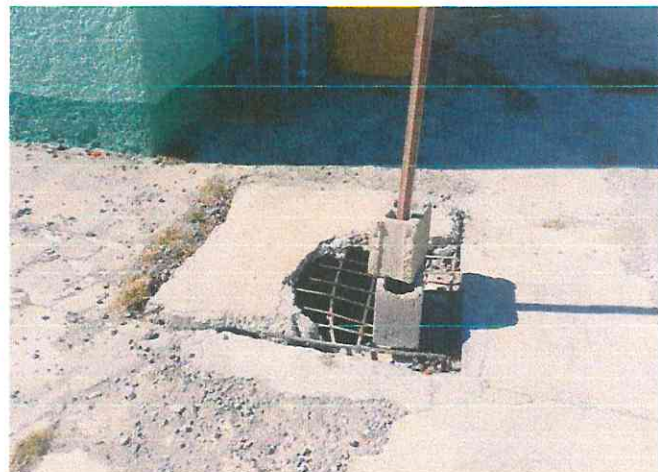
Existen varios registros sanitarios que tienen la tapa rota con la malla de acero expuesta, es recomendable volver a hacer y colocarlas debidamente.

- *Rehabilitar las tapas del drenaje para evitar incidentes con el personal.*
- *Finalmente, y no menos importante es necesario verificar la caducidad de los extintores periódicamente en todas las áreas donde se encuentran.*

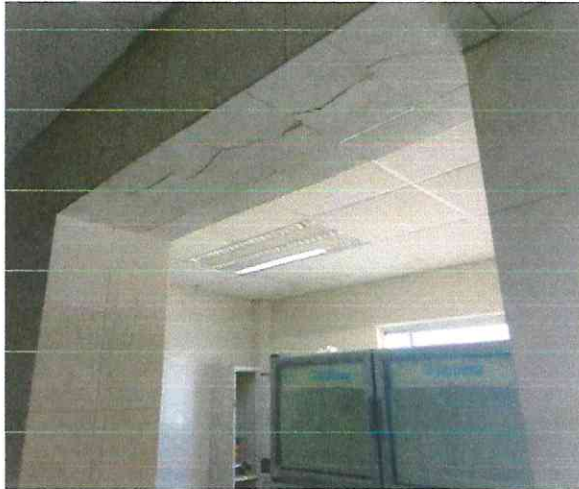
En algunas cadenas de cerramiento recubiertas de loseta se pueden apreciar ciertas áreas con las losetas rotas.

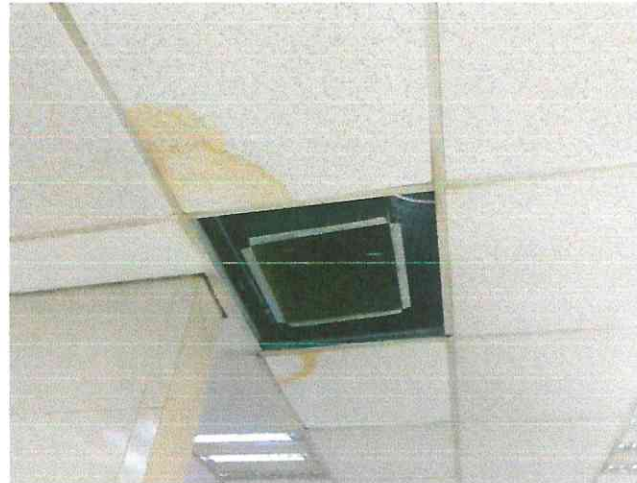
En determinadas áreas con plafón como pasillos o cocina se pueden ver faltantes de plafones reticulados y algunos con manchas de humedad.

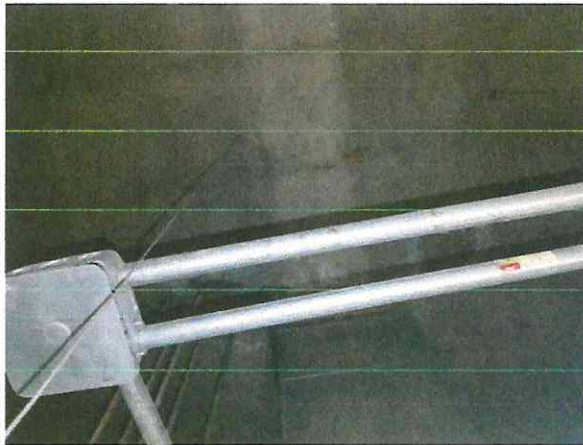
La losa de concreto esta en buen estado sin grietas.

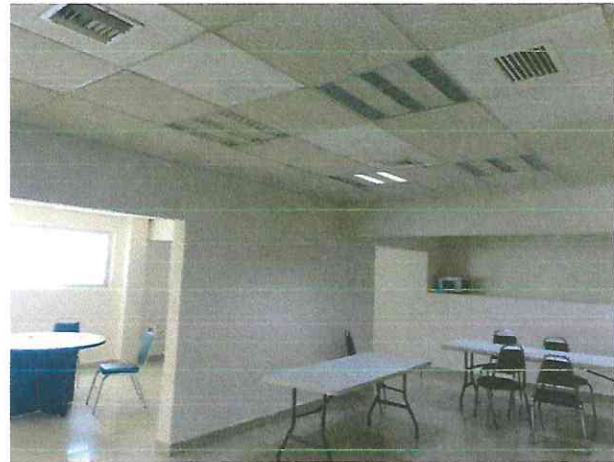
Los plafones reticulares se encuentran en buen estado en la mayor parte del inmueble, sin embargo, es necesario dar mantenimiento preventivo y sustituir los que se encuentren en mal estado.

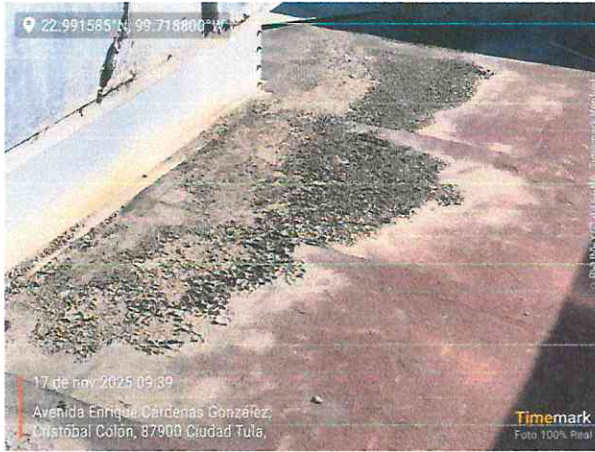
Existen residuos sueltos en la losa como gravilla, la cual debe ser removida.

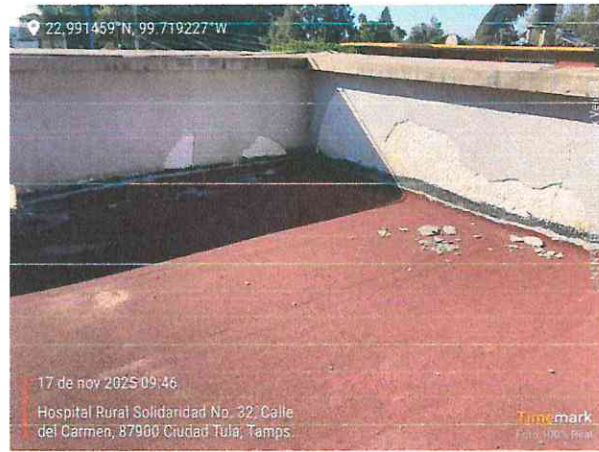
Los pretilos tienen aplanados desprendidos en secciones irregulares.

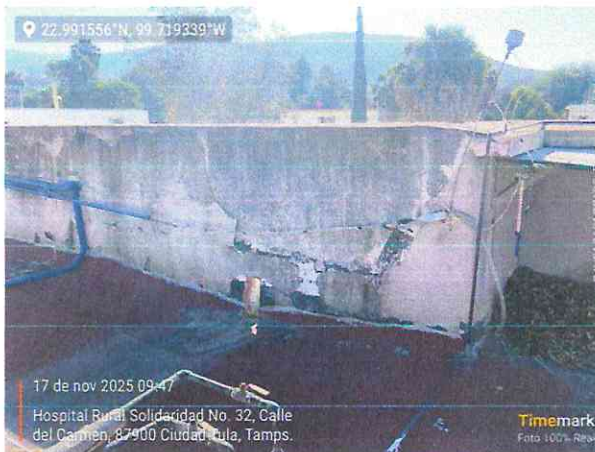
Existen grietas superficiales en algunos pretilos de la azotea.

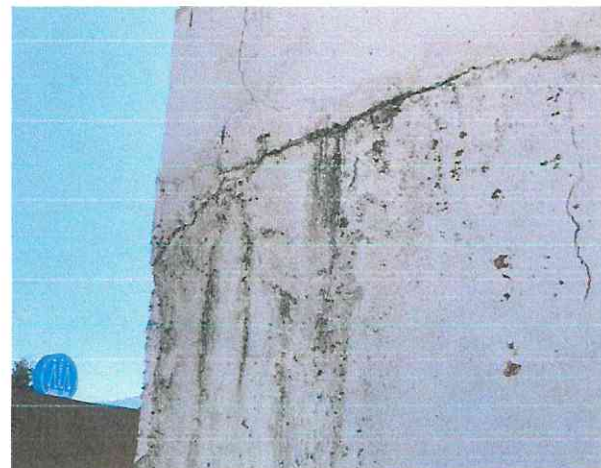
Se perciben grietas horizontales en esquinas y límites de los pretilos, las cuales podrían representar a largo plazo un problema estructural menor que genere desprendimientos.

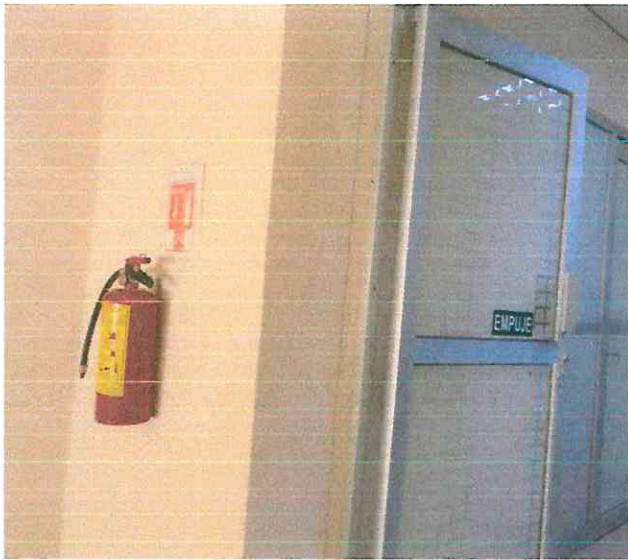
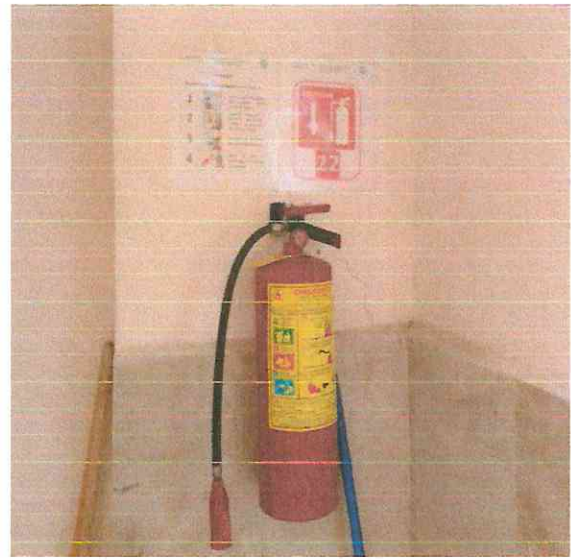
Los extintores se encuentran bien ubicados e instalados correctamente.

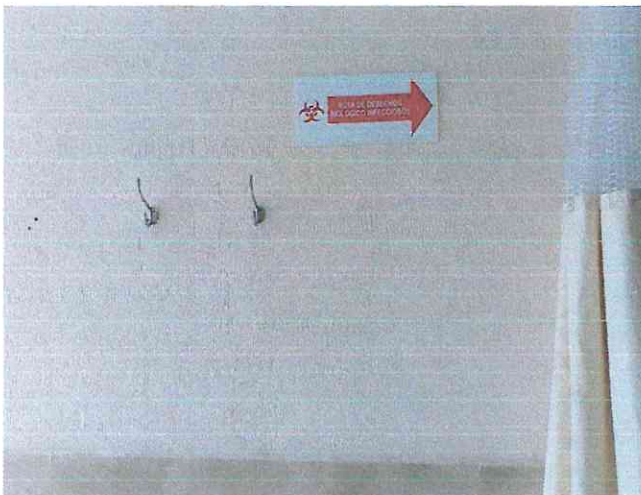
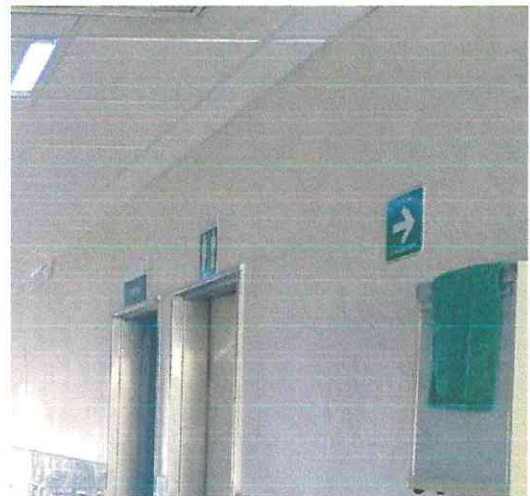
Las señalizaciones de rutas de evacuación se presentan correctamente.

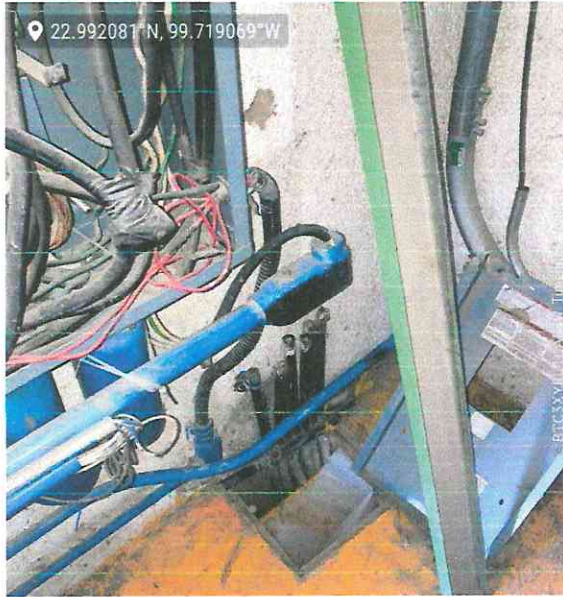
Existen equipos eléctricos con elementos expuestos y sin tapas en algunos casos.

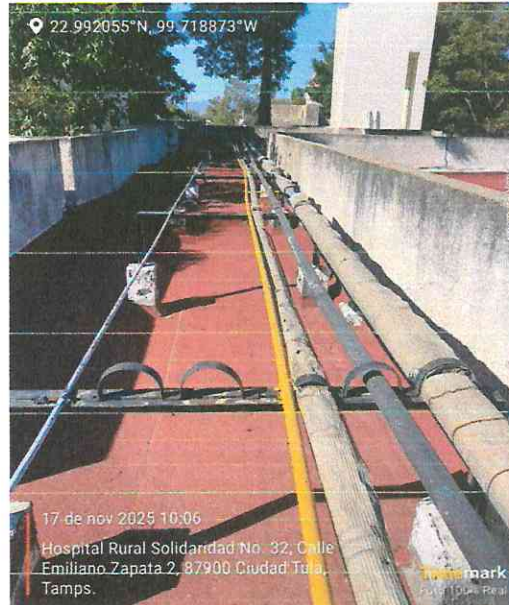
Las tuberías de cableado se encuentran en buen estado y están fijadas correctamente.

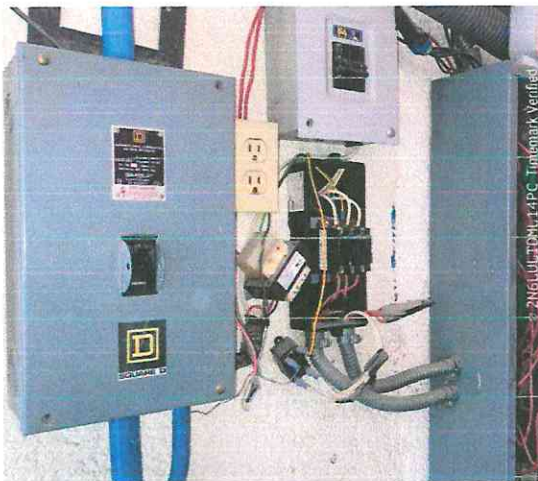
En áreas de azotea y mantenimiento los cuadros de carga carecen de tapas y los cableados están expuestos.

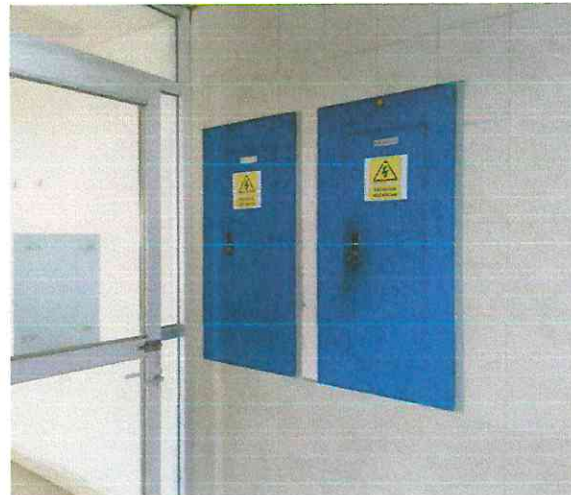
Los equipos eléctricos y los cuadros de carga del interior del edificio están en buen estado y cubiertos correctamente.
