DICTAMEN DE ESTABILIDAD ESTRUCTURAL

SOLICITANTE: INSTITUTO MEXICANO DEL SEGURO SOCIAL

INMUEBLE	UNIDAD DE MEDICINA FAMILIAR No. 83
PROPIETARIO	INSTITUTO MEXICANO DEL SEGURO SOCIAL
UBICACION	CALLE ANENECUILCO SIN ESQ. PLAN DE AYALA
	COLONIA EMILIANO ZAPATA
	DELEGACION O MUNICIPIO CHICOLOAPAN DE JUAREZ
	ENTIDAD FEDERATIVA EDO. MEXICO ORIENTE.
	CODIGO POSTAL 56390

FECHA 5 DE OCTUBRE DEL 2017

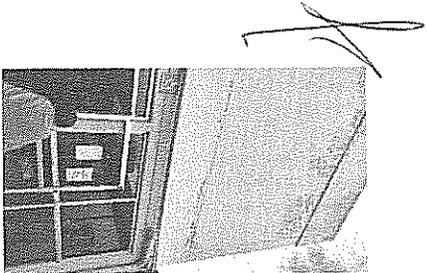
EXISTEN FISURAS Y DESPINDIMIENTO DE ACABADOS EN ALGUNOS MUROS INTERIORES, PRINCIPALMENTE EN JUNTAS CONSTRUCTIVAS, QUE TAMBIEN PUEDEN SER REPARADAS FACILMENTE Y NO REPRESENTAN RIESGO, PELIGRO Y FALLA ESTRUCTURAL ALGUNO.

VISTAS DE LOS INTERIORES

EN BASE A LOS RESULTADOS DE CAMPO Y GABINETE EFECTUADOS, SE DEBERÁ DE PROCEDER CON LOS TRABAJOS DE REPARACION EN LOS MUROS, DONDE SE MANIFESTARON PROBLEMAS DE FISURAMIENTO, PARA CON ELLO CUMPLIR CON LO ESTIPULADO EN LA NORMATIVIDAD VIGENTE EN LOS ASPECTOS DE ESTADO LIMITE DE SERVICIO.
