## DICTAMEN DE SEGURIDAD ESTRUCTURAL

Expediente:	<b>UMF 31</b>		
Nombre del Evaluador Técnico:		ING JAIME SOLIS CORTES			
No. Registro:	495	Fecha:	17 de octubre de 2017		
<b>1. UBICACIÓN Y DESCRIPCIÓN DE LA EDIFICACIÓN</b>					
Zonificación propuesta de la ciudad para efectuar la evaluación					
Dirección	CALZ. ERMITA IZTAPALAPA N°1773				
Colonia	EL MANTO	Delegación	IZTAPALAPA		
C.P.	09830	Entre calles/Referencia			
Coordenadas Geográficas					
Persona contactada	ING JOSE LUIS REYES	Teléfono	722 289 0313		
<b>USO DEL INMUEBLE</b>					
Casa habitación	<input type="checkbox"/>	Departamentos	<input type="checkbox"/>	Comercios	
Oficinas Públicas	<input type="checkbox"/>	Oficinas Privadas	<input type="checkbox"/>	Industrias	
Estacionamiento	<input type="checkbox"/>	Bodegas	<input type="checkbox"/>	Educación	
Recreativo	<input type="checkbox"/>	Centro de Reunión	<input type="checkbox"/>	Otro: SALUD	
Número de niveles sobre el terreno (incluyendo azotea y Mezanines)				2

## **I. INTRODUCCIÓN**

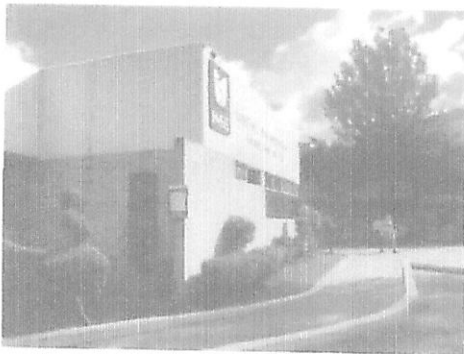
En fachada se determinan algunas fisuras que son de aplanados y pintura, reparables mediante resanes sencillos.

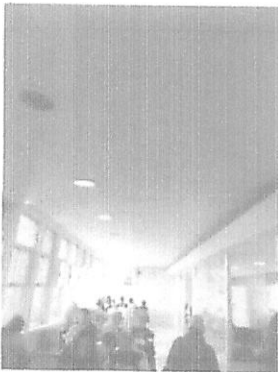
Posteriormente se pasó a dar recorrido por dentro del elemento y se aprecian los elementos estructurales en perfectas condiciones ya que no muestran fisuras o grietas que pongan en riesgo la vida de sus ocupantes.

Las estructuras de plafón suspendido, plafones en general y elementos de carga no presentan afectaciones.
