DICTAMEN DE SEGURIDAD ESTRUCTURAL

Expediente:		UMF 43	
Nombre del Evaluador Técnico:	ING JAIME SOLIS CORTES		
No. Registro:	495	Fecha:	13 de octubre de 2017
1. UBICACIÓN Y DESCRIPCIÓN DE LA EDIFICACIÓN			
Zonificación propuesta de la ciudad para efectuar la evaluación			
Dirección	CALZ. ERMITA IZTAPALAPA N°1515		
Colonia	EL MANTO	Delegación	IZTAPALAPA
C.P.	09830	Entre calles/Referencia	
Coordenadas Geográficas			
Persona contactada	ING JOSE LUIS REYES	Teléfono	722 289 0313
USO DEL INMUEBLE			
Casa habitación	<input type="checkbox"/>	Departamentos	<input type="checkbox"/>
Oficinas Públicas	<input type="checkbox"/>	Oficinas Privadas	<input type="checkbox"/>
Estacionamiento	<input type="checkbox"/>	Bodegas	<input type="checkbox"/>
Recreativo	<input type="checkbox"/>	Centro de Reunión	<input type="checkbox"/>
		Comercios	<input type="checkbox"/>
		Industrias	<input type="checkbox"/>
		Educación	<input type="checkbox"/>
		Otro:	SALUD
Número de niveles sobre el terreno (incluyendo azotea y Mezanines)			2

INSTITUTO MEXICANO DEL SEGURO SOCIAL
UNIDAD DE MEDICINA FAMILIAR No 43
DR. ANGELICA AGUILAR FRANCO
DIRECTOR DE LA UNIDAD
ERMITA IZTAPALAPA 1515 COL. EL MANTO
DEL. IZTAPALAPA, C. P. 098

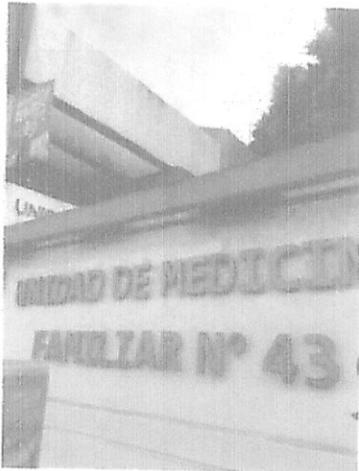
En fachadas se detecta que no hay daños visibles y en general la UMF se encuentra en muy buenas condiciones, presentando sólo afectaciones en acabados, yeso, pintura, tablaroca y algunos muros de tabique que al ser divisorios, no representan peligro para el inmueble o sus operarios.

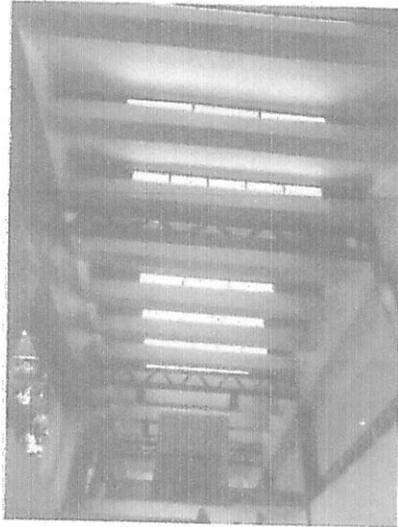
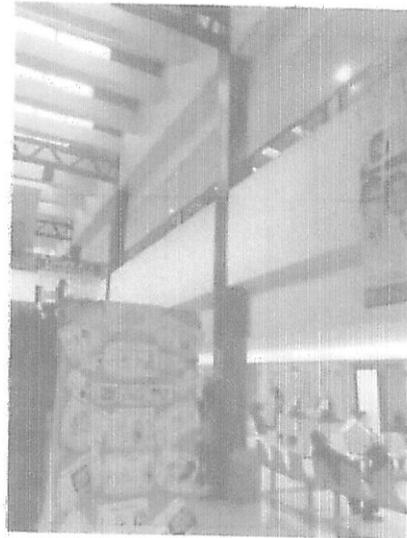
Al interior del inmueble se aprecian las estructuras en excelentes condiciones, armaduras completas y sin desplomes, columnas sin daños visibles y escaleras en buen estado.
