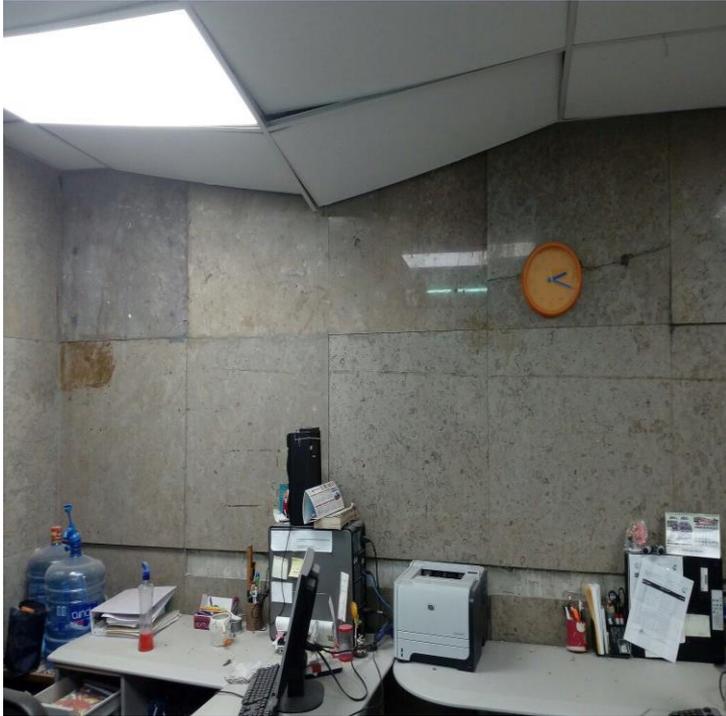
Antes

Se realizó el cambio de acabados, ya que había desprendimiento de placas de mármol, se ajustó el nivel del plafón y se está en espera del suministro y colocación de las galletas faltantes, en la oficina del APS, planta baja.
