TI/RSO/HGR/SCNL/22/2025

TARJETA INFORMATIVA

En relación al Convenio de Colaboración celebrado el pasado 05 de agosto de 2025, entre el Instituto Mexicano del Seguro Social y la Secretaría de la Defensa Nacional, para la "Construcción del Hospital General Regional de 260 camas en Santa Catarina Nuevo León", celebrado entre el Instituto Mexicano del Seguro Social y la Secretaría de la Defensa Nacional, con ubicación en Carretera Monterrey-Salttilo km 61.5, No. 6150-A, Col. Bosques de Santa Catarina, C.P. 66359, Municipio de Santa Catarina, Nuevo León, con numero de obra 23200002 y clave de cartera ante la SHCP 2550GYR0022, al respecto me permito informar sobre las actividades de obra, fuerza de trabajo, maquinaria, y avance acumulado paramétrico de esta semana.

Residente Supervisor de Obra
Hospital General Regional 260 camas.
Santa Catarina, Nuevo Leon.

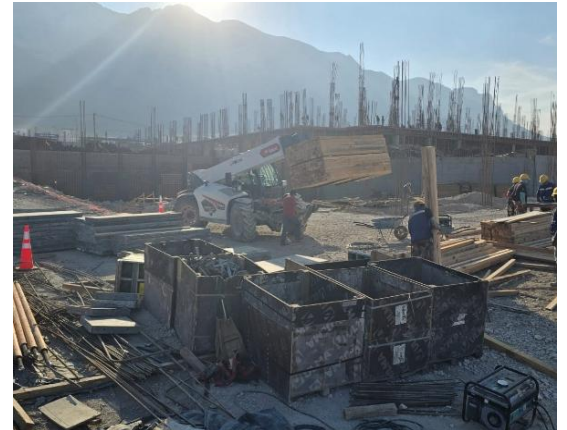
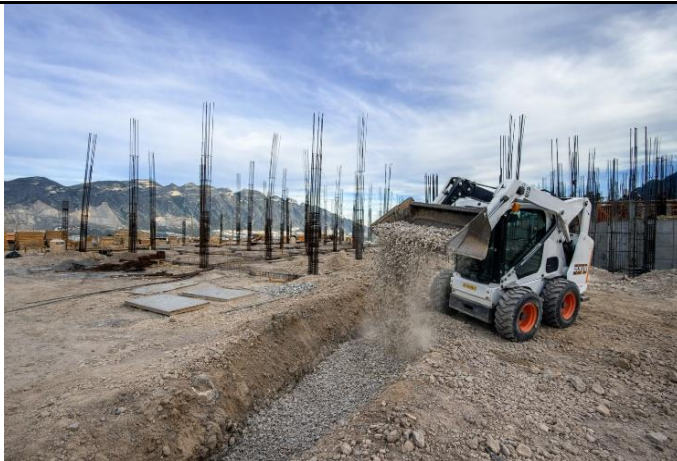
Manipulador utilizado para acarreo de materiales.

Bobcat S18 utilizado para traslado de rellenos de cepas en contratrabes

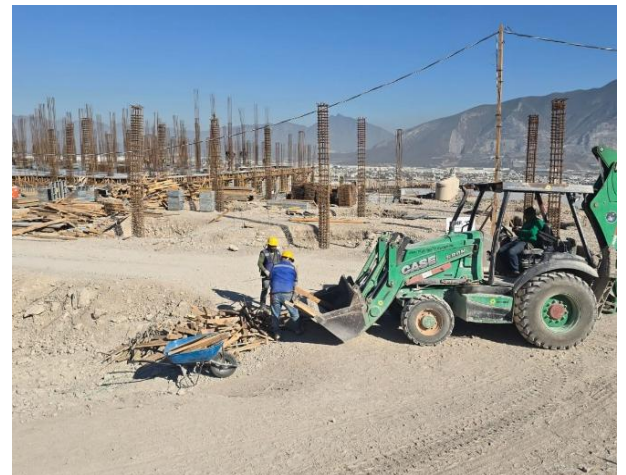
Retro excavadora se utiliza en excavaciones de cepas, acarreo de material de relleno y limpieza.

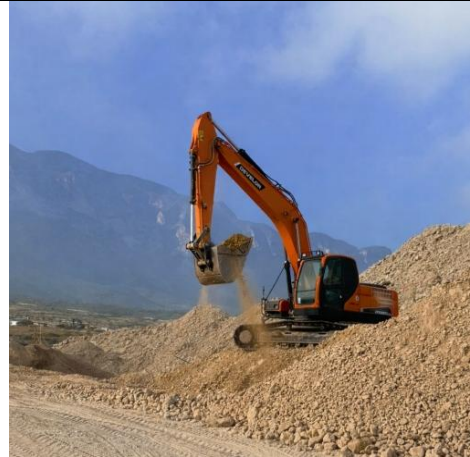
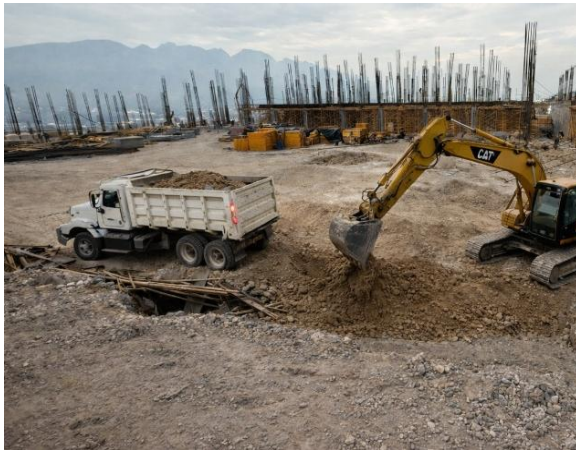
Excavadoras 320 y 336 utilizadas para movimientos de tierra, excavaciones y carga de material en camiones de volteo para su traslado.

Carga de material en camiones de volteo para su traslado.

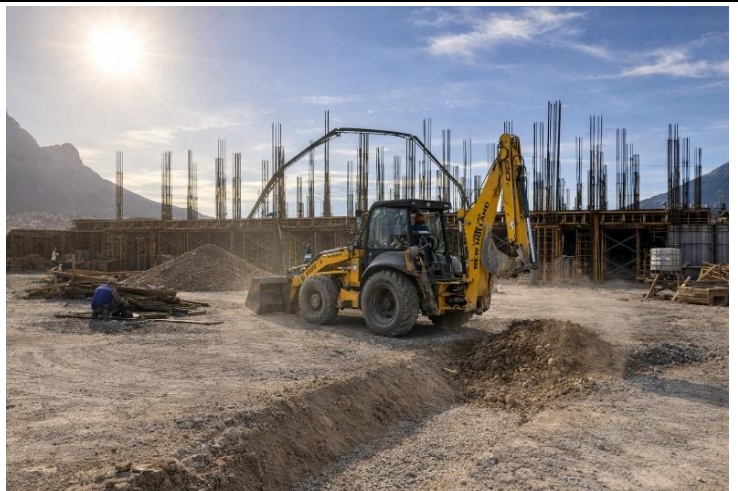
Retro excavadora se utiliza en excavaciones de cepas, acarreo de material de relleno y limpieza.

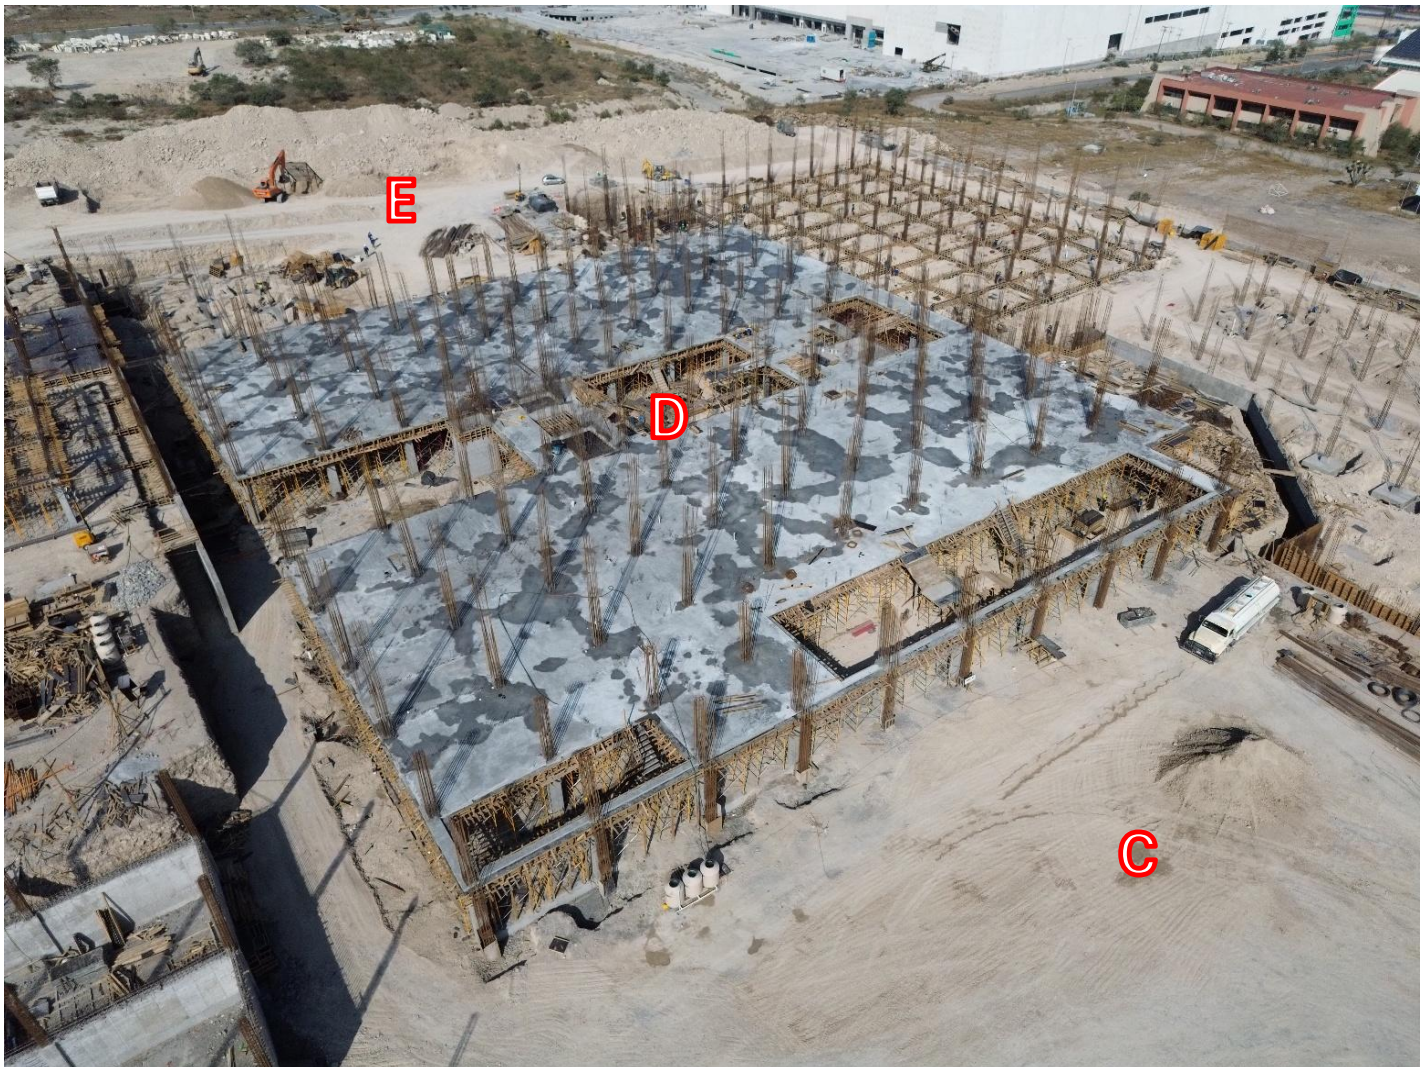
ACTIVIDADES DE OBRA (EDIFICIOS C, D y E)

Se ejecutan armados de columnas de acuerdo a planos autorizados de estructura E-D-04, E-D-05 en edificio D. Se revisa en habilitado y armado de acero de refuerzo diámetros, radios de doblez, separación máxima entre aceros, amarres, longitud de extensión, escuadras, ganchos, calzas, limpieza en procesos.

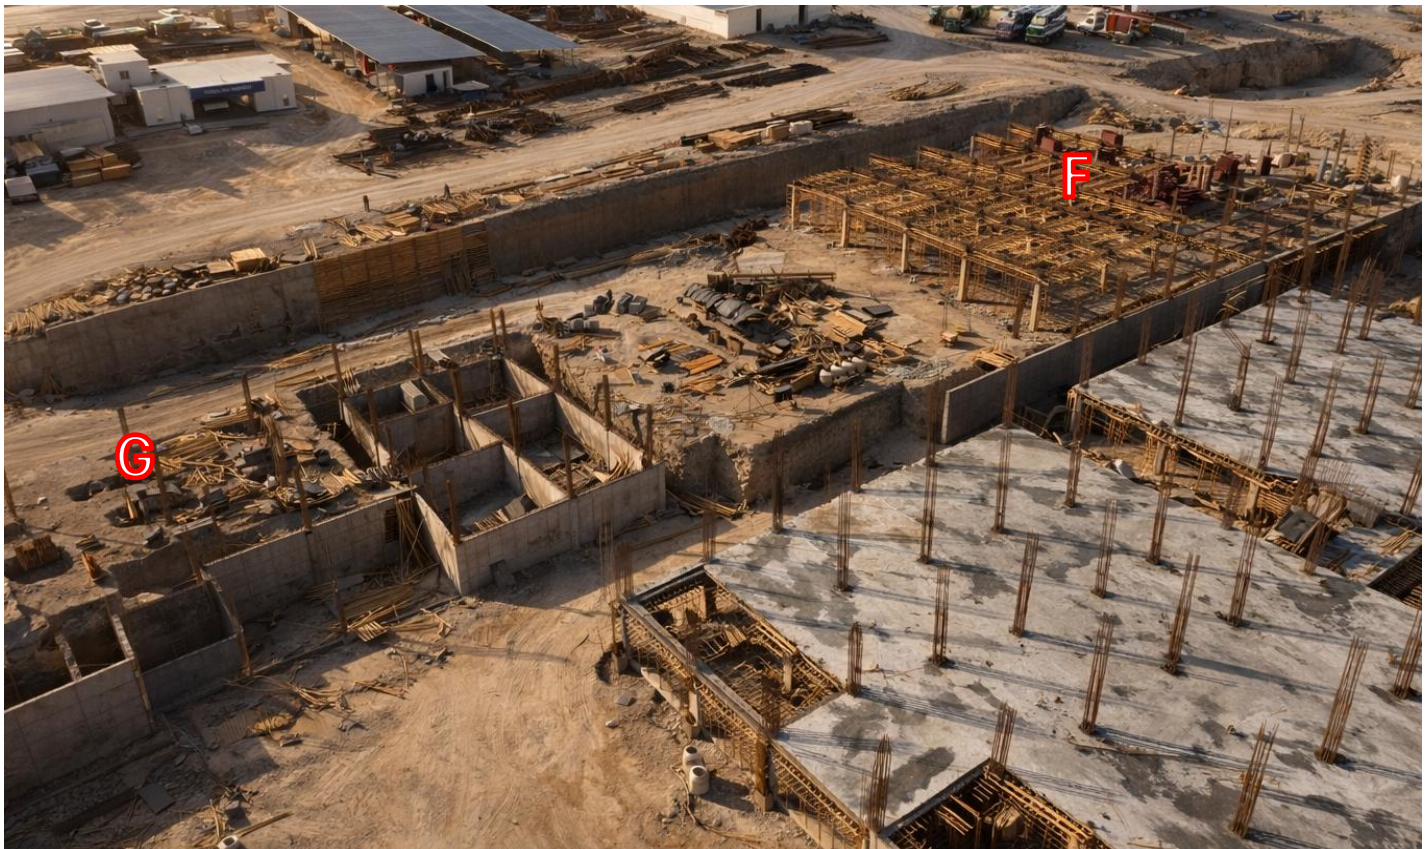
ACTIVIDADES DE OBRA (EDIFICIOS F y G)

Se ejecutan trabajos de cimentación de acuerdo con planos autorizados de cimentación E-F-01, E-F-01A, E-F-02, E-F-02A, E-G-01, E-G-01A, E-G-02, E-G-02A, para zapatas aisladas, estabilización del suelo y compactación del fondo de excavación de acuerdo con mecánica de suelos del 95% de su peso volumétrico seco máximo (pvsm). se vacían plantillas de un $F'c=100\text{kg/cm}^2$, realización de habilitado y armado de acero de refuerzo, cimbrado y colado de zapatas aisladas y armado y colado de columnas.

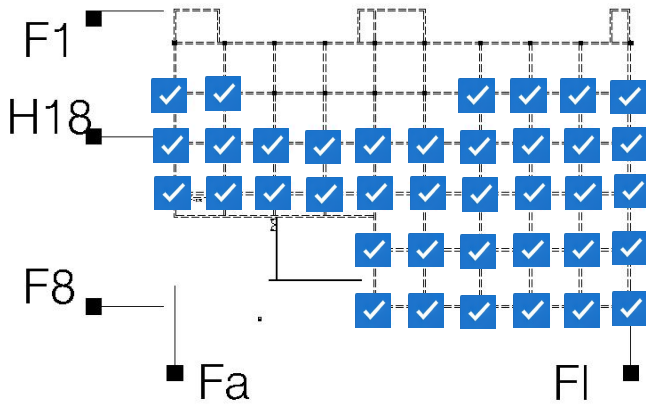
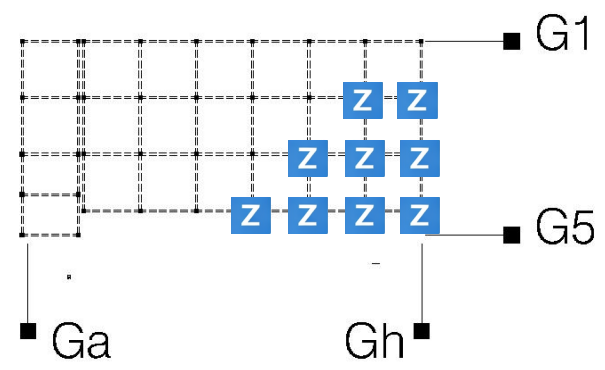
CROQUIS DE AVANCES (EDIFICIOS F Y G)

COLUMNAS COLADAS

ZAPATAS COLADAS

**SE TRABAJA EN EL HABILITADO CIMBRA TANTO DE ZAPATAS
 COMO COLUMNAS EN EL EDIFICIO F Y G**

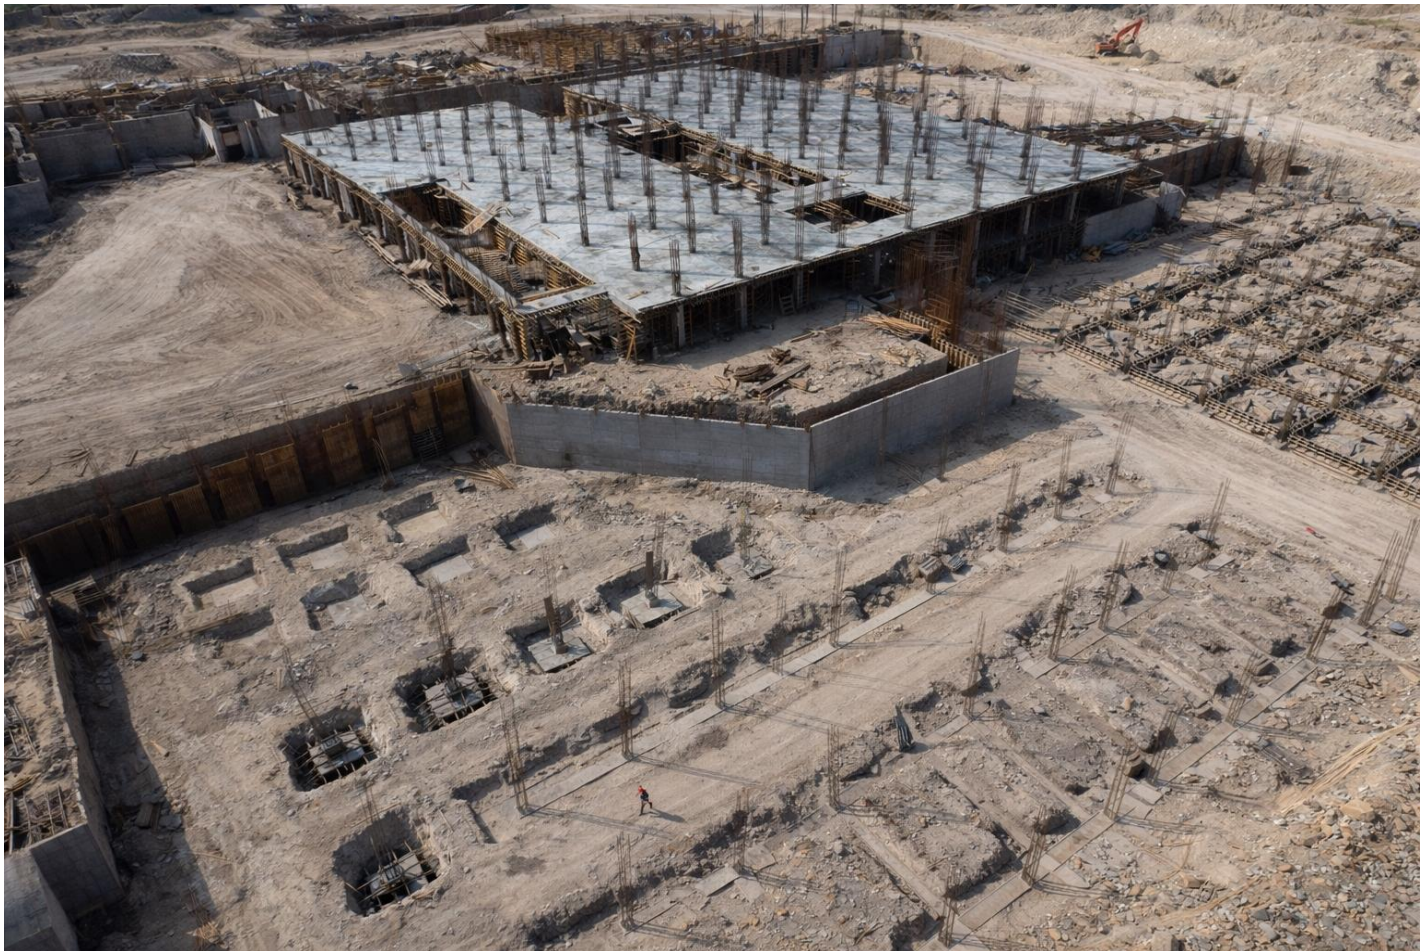
ACTIVIDADES DE OBRA (MURO DE CONTENCIÓN A-B)

Se revisa el armado de acero, verificando que cumpla con los diámetros, radios de dobles, separación máxima entre varillas, amarres. Longitudes de desarrollo, escuadras, ganchos, calzas, limpieza y condiciones generales de instalación. Así mismo, se inspeccionan las dimensiones de la cimbra, incluyendo peraltes, secciones, troquelado y escuadras, de acuerdo con planos estructurales E-MC-01, E-MC-02 y BCM-01A.

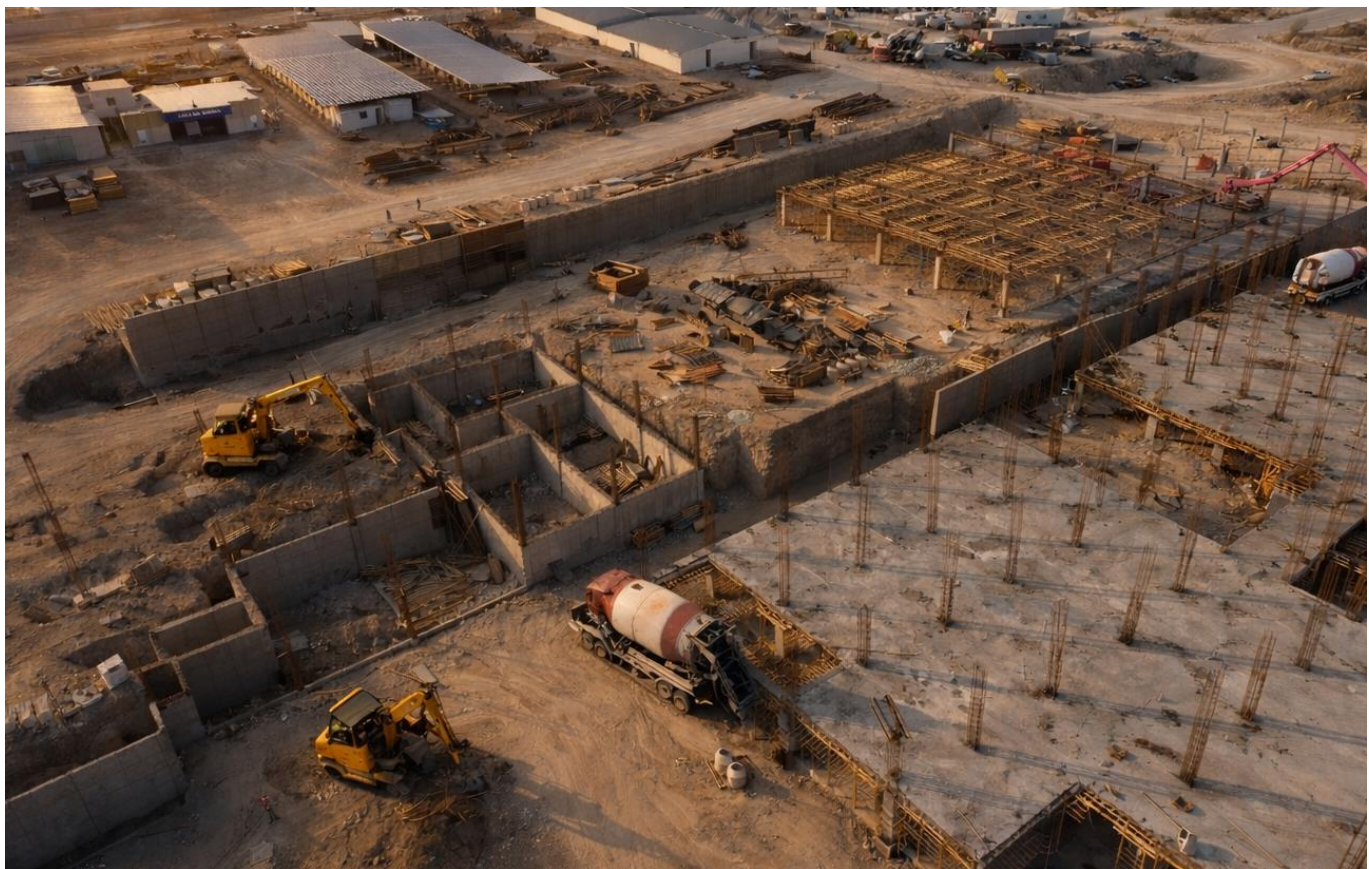
ACTIVIDADES DE OBRA (MURO DE CONTENCIÓN F-G)

Se revisa el armado de acero, verificando que cumpla con los diámetros, radios de dobles, separación máxima entre varillas, amarres. Longitudes de desarrollo, escuadras, ganchos, calzas, limpieza y condiciones generales de instalación. Así mismo, se inspeccionan las dimensiones de la cimbra, incluyendo peraltes, secciones, troquelado y escuadras, de acuerdo con planos estructurales E-MC-01, E-MC-02 y BCM-01A.

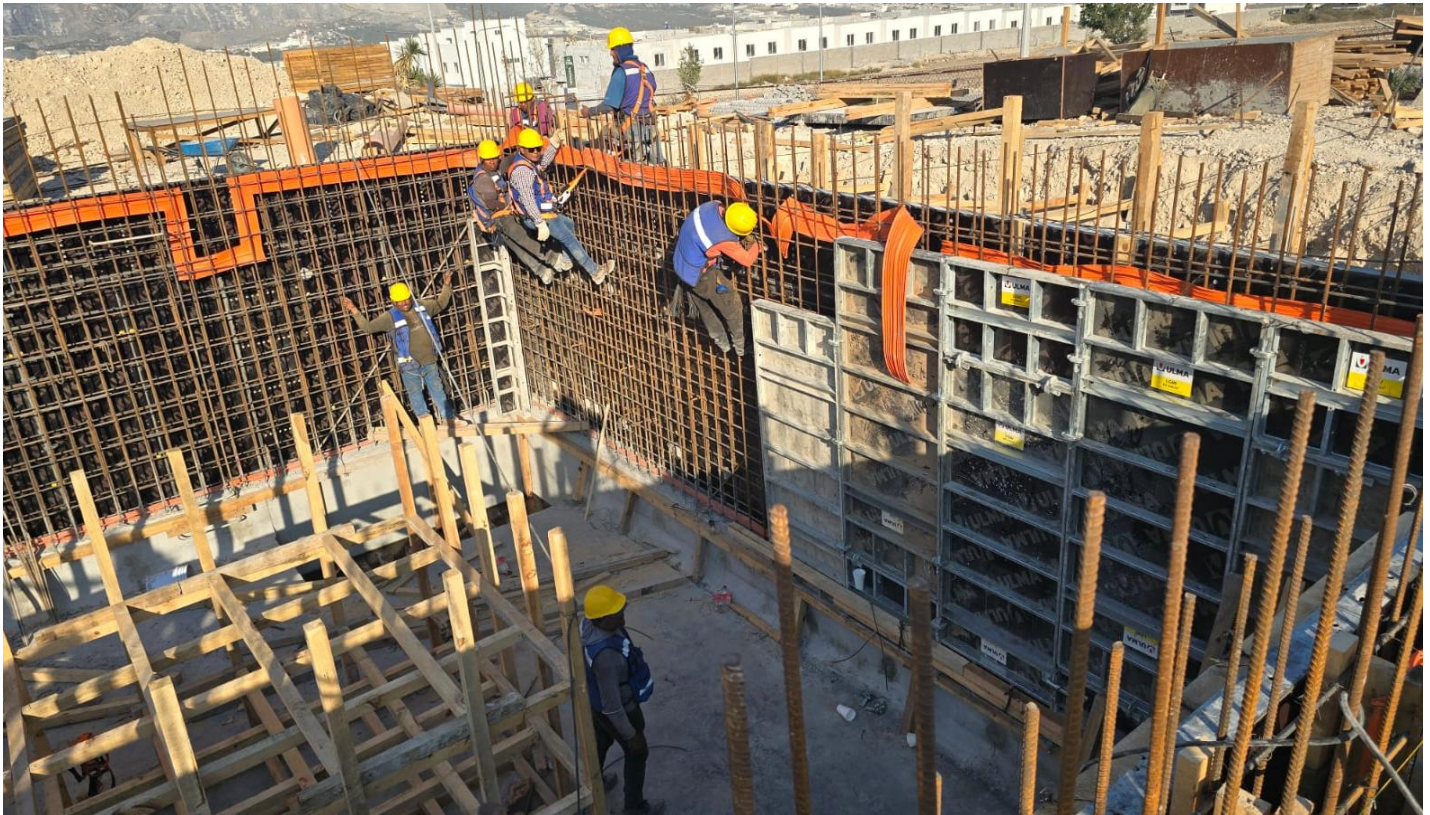
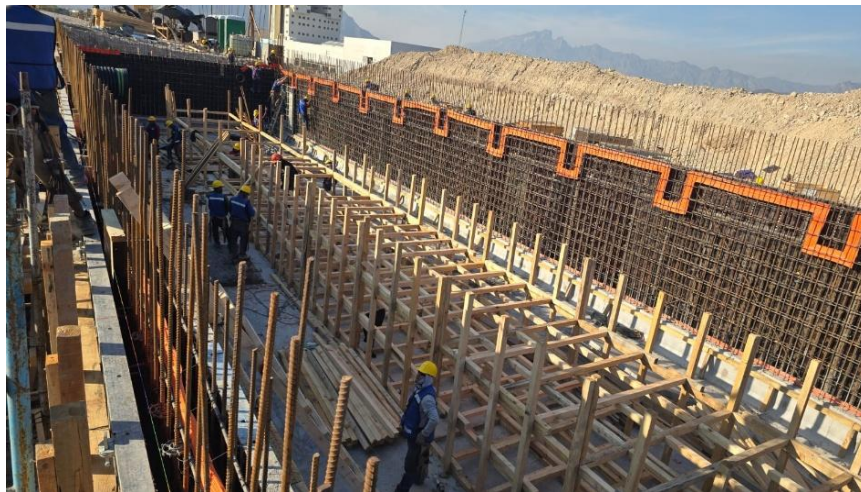
ACTIVIDADES DE OBRA (TANQUE DE TORMENTA)

Se habilita cimbrado de muros tanque tormenta para recibir concreto con resistencia de 350 kg/cm² tal como lo indica el plano OE-TT-01 AB-CDE, CF-CDE, ser revisan previamente armados verificando que cumpla con los diámetros, radios de dobles, separación máxima entre varillas, amarres, longitudes de desarrollo, escuadras, ganchos, limpieza y condiciones generales de instalación, se verifica de igual manera la correcta colocacion de banda ojillada.
