DICTAMEN ESTRUCTURAL.

DIRECCIÓN DE PRESTACIONES MÉDICAS IMSS DURANGO 291

**IMSS DURANGO 291, COL. ROMA NORTE,
DEL. CUAUHTÉMOC, CIUDAD DE MÉXICO**

INTRODUCCIÓN

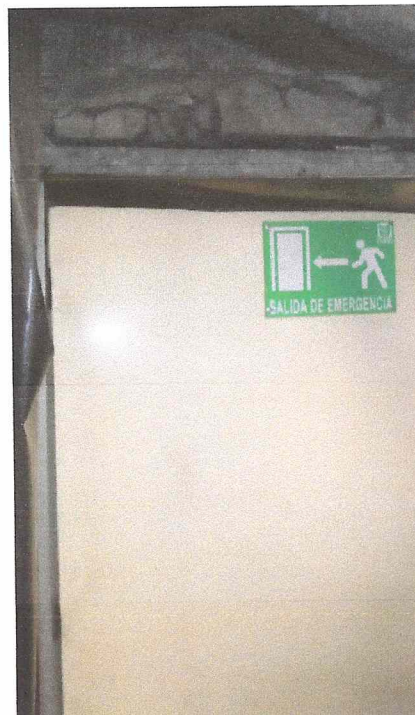
El edificio en todos sus niveles existe una puerta de comunicación con el edificio del No 289. Esta se desconectó y desprendió en algunos niveles.

PUERTA DE COMUNICACIÓN CON EL EDIFICIO DEL 289

- En la azotea existe un equipo de aire que no esta funcionando se recomienda retirar ya que es peso no deseable en este nivel
- se recomienda reparar todas las puertas que se cayeron y revisar toda la canceleria reparando lo necesario o en su defecto cambiarlo.
