DICTAMEN ESTRUCTURAL

GUARDERÍA INFANTIL I “MADRES IMSS”

CALLE JARDÍN SIN NÚMERO, ESQ. 16 DE SEPTIEMBRE,
COLONIA CENTRO, NAUCALPAN, ESTADO DE MÉXICO.

Toluca, México a 21 de Septiembre del 2017

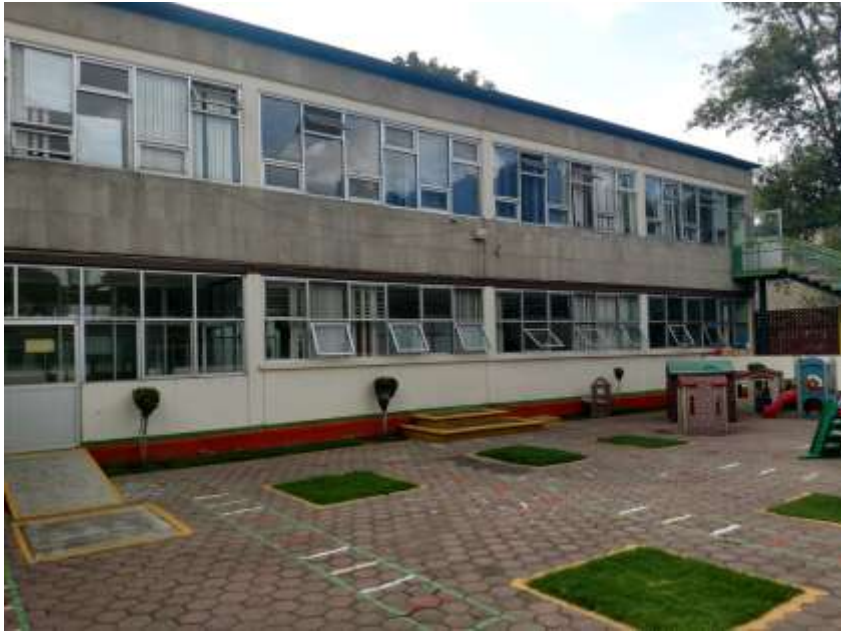
}
FOTOGRAFIA 3: CUERPO 2 DE GUARDERÍA DEL IMSS I “Madres IMSS” DE DOS NIVEL

El edificio de ésta guardería está formada 2 cuerpos, el primero cuenta con 1 nivel (**fotografía 2**) y el segundo de 2 Niveles (**fotografía 3**), el cual está estructurado a base de marcos de concreto reforzado y losas del mismo material, además Se tienen muros divisorios de mampostería.

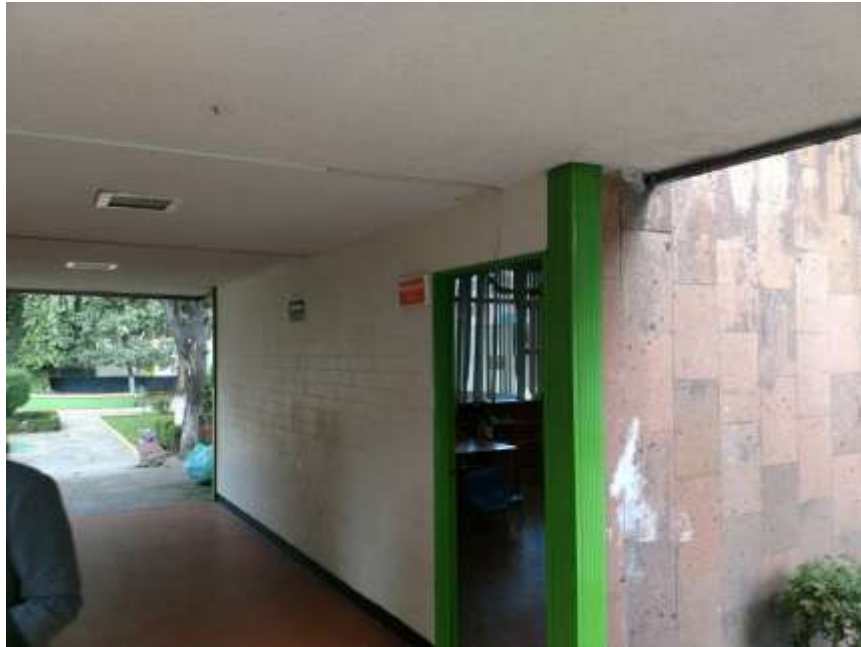
FOTOGRAFIA 9.- ESTRUCTURA A BASE DE MARCOS RIGIDOS

ESTRUCTURA: Columnas (**fotografía No. 9 y No.10**), Trabes y losas de concreto reforzado

MUROS: Tabique macizo y divisorios de panel de yeso (**fotografía No. 9**)

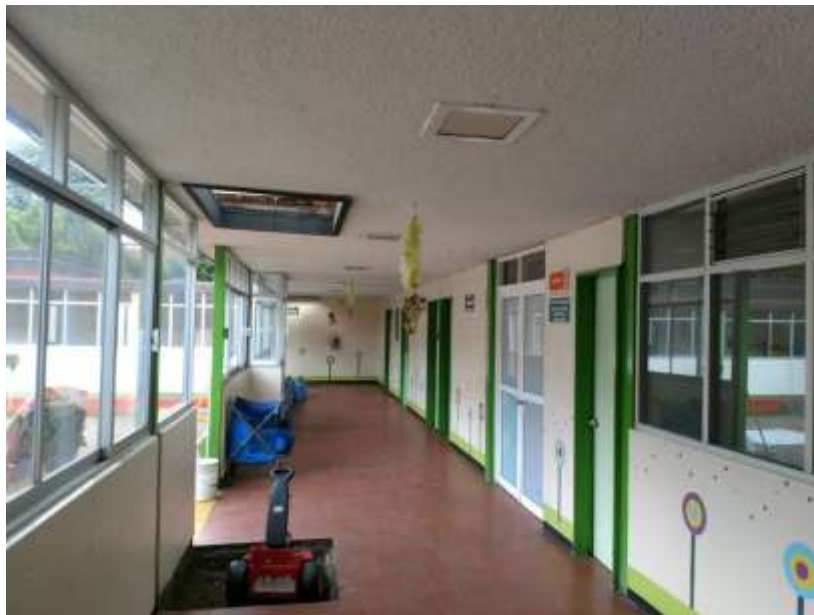
FOTOGRAFIA 13.- PASILLO QUE CONECTA A ÁREA DE COCINA, SEPTICO O PATIO.

PISOS: Loseta cerámica, loseta vinílica y escobillados de cemento y en algunos casos tiene pisos laminados de madera (**fotografía 13, 14 y 15**).

PUERTAS: De madera, Fierro y aluminio (**fotografía 13, 14 y 18**).

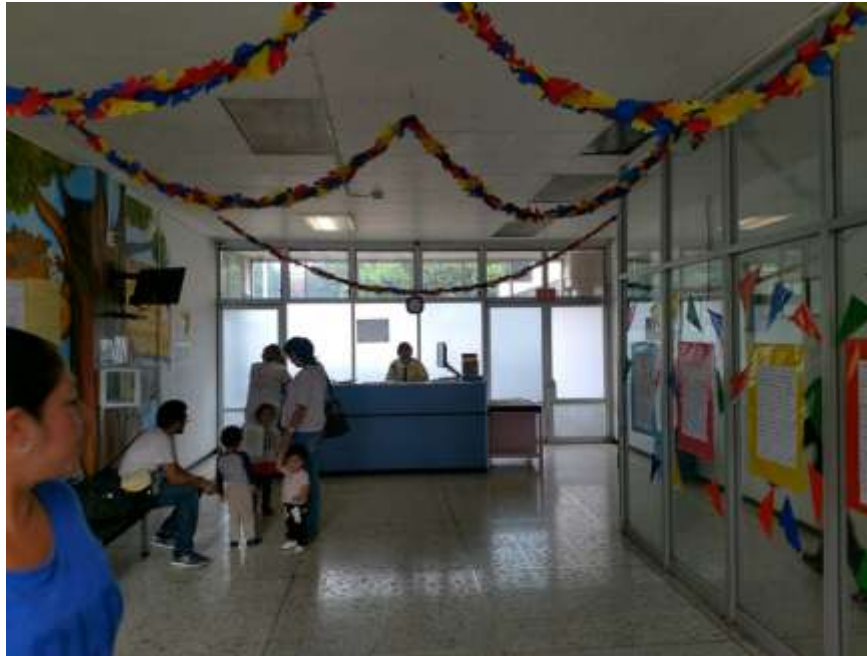
FOTOGRAFIA 18.- ÁREA DE RECEPCIÓN

VENTANAS: Perfiles de aluminio y tubular, con cristales de 6mm (**fotografía 18 y 22**).
