DICTAMEN ESTRUCTURAL

GUARDERÍA INFANTIL I “MADRES IMSS”

CALLE JARDÍN SIN NÚMERO, ESQ. 16 DE SEPTIEMBRE,
COLONIA CENTRO, NAUCALPAN, ESTADO DE MÉXICO.

Toluca, México a Lunes 06 de Noviembre del 2017

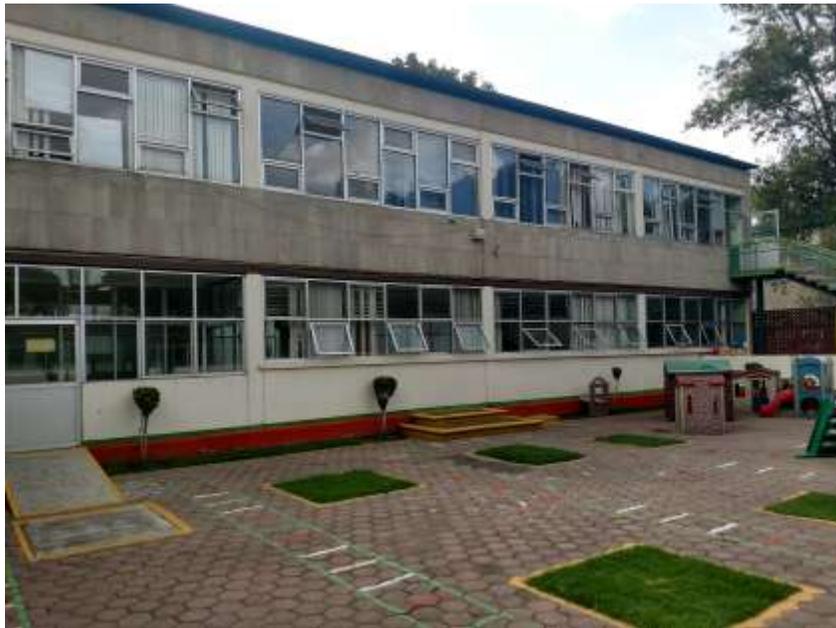
FOTOGRAFIA 3: CUERPO 2 DE GUARDERÍA DEL IMSS I “Madres IMSS” DE DOS NIVEL Y FACHADA POSTERIOR

El edificio de ésta guardería está formada 2 cuerpos, el primero cuenta con 1 nivel (**fotografía 2**) y el segundo de 2 Niveles (**fotografía 3**), el cual está estructurado a base de marcos de concreto reforzado y losas del mismo material, además Se tienen muros divisorios de mampostería.

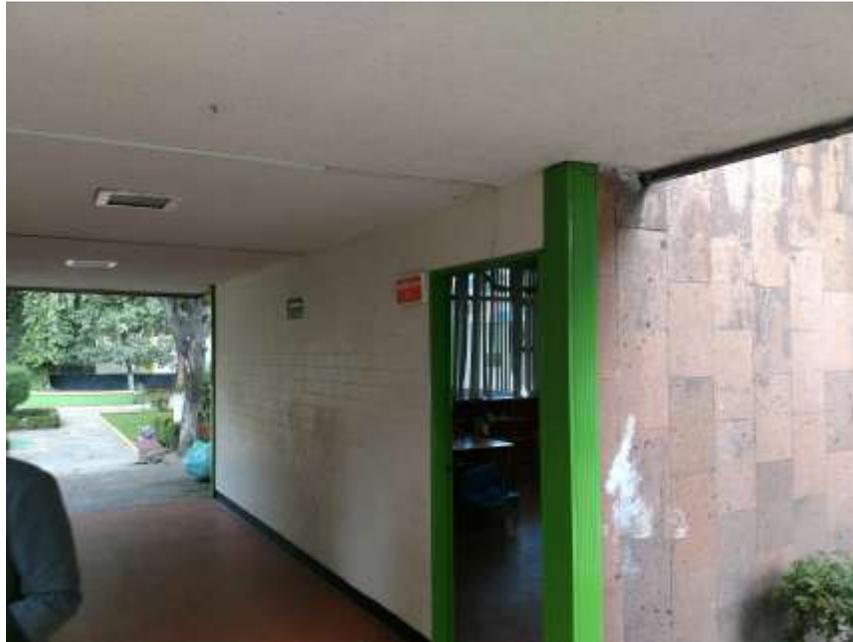
FOTOGRAFIA 9.- ESTRUCTURA A BASE DE MARCOS RIGIDOS

ESTRUCTURA: Columnas (**fotografía No. 9 y No.10**), Trabes y losas de concreto reforzado

MUROS: Tabique macizo y divisorios de panel de yeso (**fotografía No. 9**)

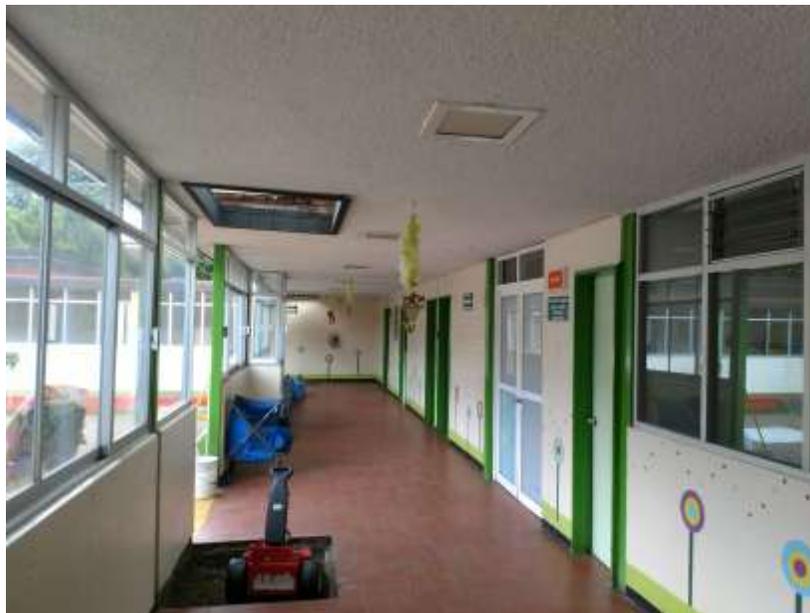
FOTOGRAFIA 13.- PASILLO QUE CONECTA A ÁREA DE COCINA, SEPTICO O PATIO.

PISOS: Loseta cerámica, loseta vinílica y escobillados de cemento y en algunos casos tiene pisos laminados de madera (**fotografía 13, 14 y 15**).

PUERTAS: De madera, Fierro y aluminio (**fotografía 13, 14 y 18**).

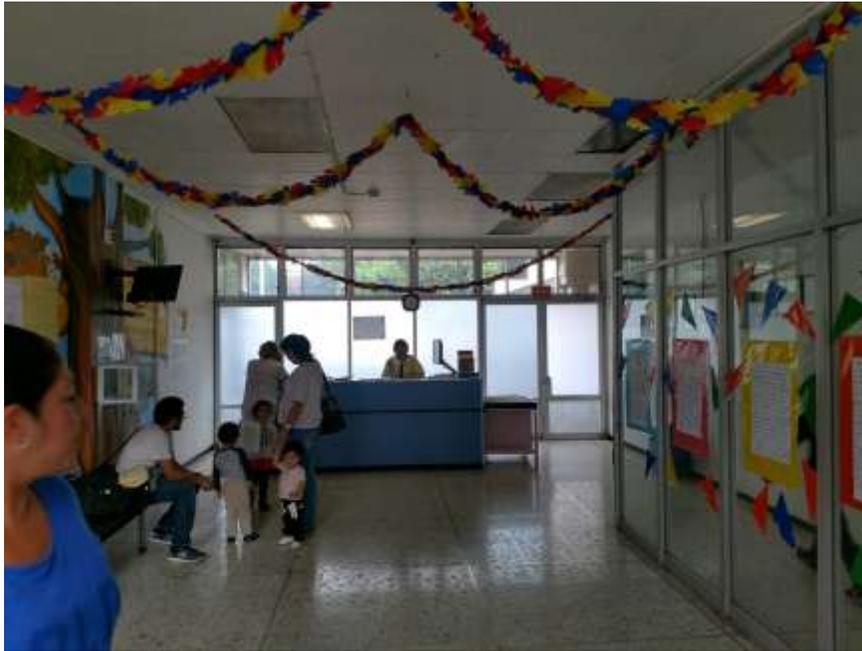
FOTOGRAFIA 18.- ÁREA DE RECEPCIÓN

VENTANAS: Perfiles de aluminio y tubular, con cristales de 6mm (**fotografía 18 y 22**).
