DICTAMEN ESTRUCTURAL

GUARDERÍA INFANTIL IMSS No.01

FERNANDO MORENO ESQ. MELERO Y PIÑA, COL. SAN
SEBASTIÁN, TOLUCA, ESTADO DE MÉXICO.

Toluca, México a Lunes 06 de Noviembre de 2017

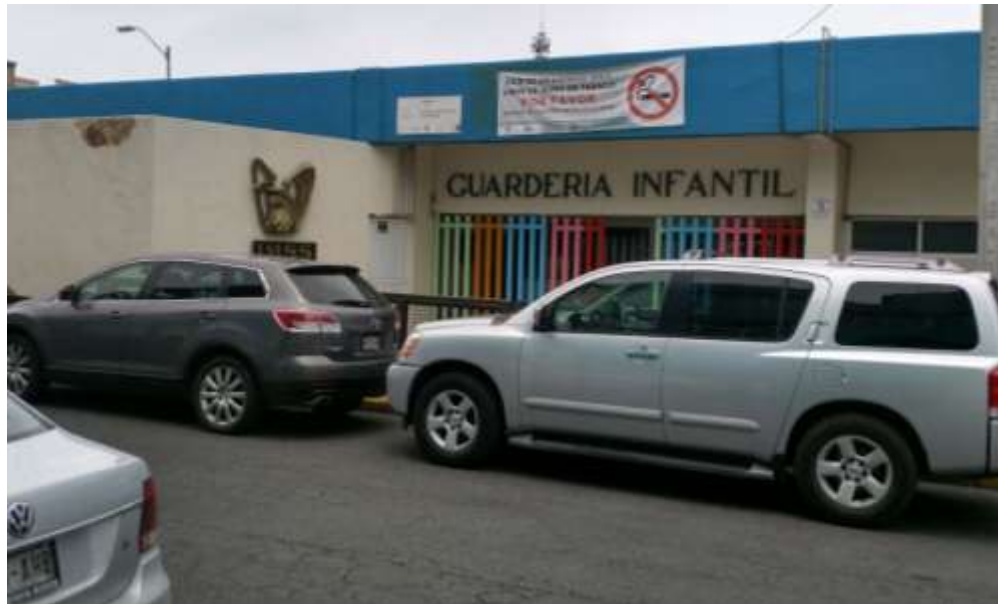
FOTOGRAFIA 1: FACHADA PRINCIPAL

EL IMSS solicitó al Ing. Octavio Caballero Sámano realizar un Dictamen sobre las condiciones de seguridad estructural del inmueble que alberga a la guardería del IMSS No. 01, ubicada en Toluca, México (**fotografía 1**), ya que se desea conocer si el temblor ocurrido el día Martes 19 de Septiembre (además del temblor ocurrido el jueves 07 de septiembre) del presente año, ocasionó algún daño importante.

PISOS: Loseta cerámica, loseta vinílica, pasto sintético y escobillados de cemento (**fotografía 1**).

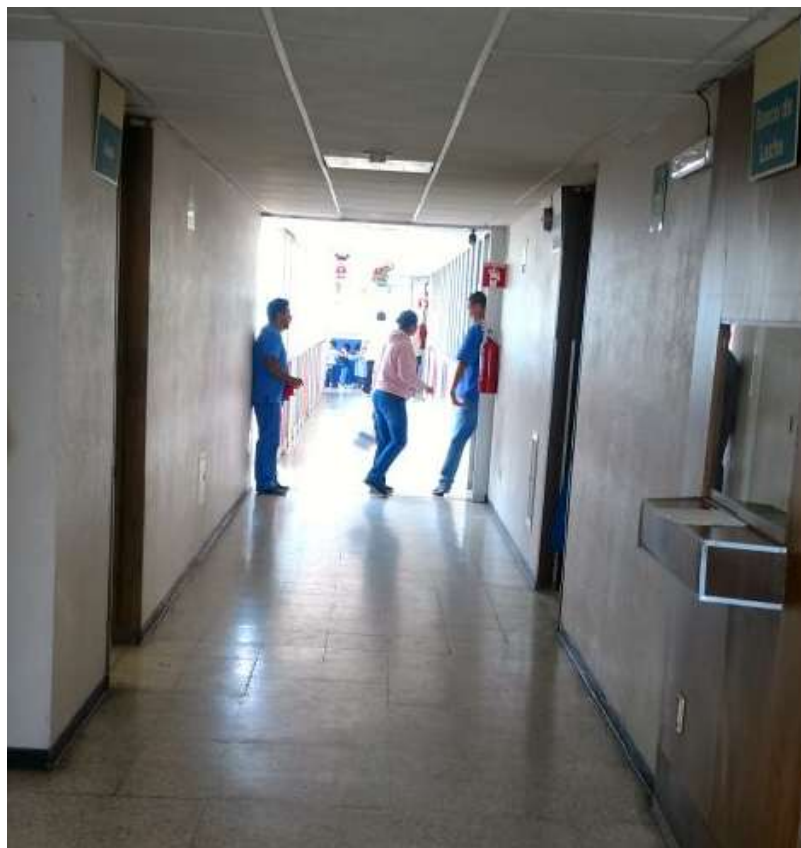
FOTOGRAFIA 2: PASILLO

Se trata de un Edificio de 1 Nivel, el cual está estructurado a base de marcos de concreto reforzado y losas reticulares, los marcos están rigidizados con muros de mampostería. (Ver **fotografía 2**).

MUROS: Azulejos, pasta texturizada con color y aplanados finos con pintura vinílica y esmalte (**fotografía 2**).

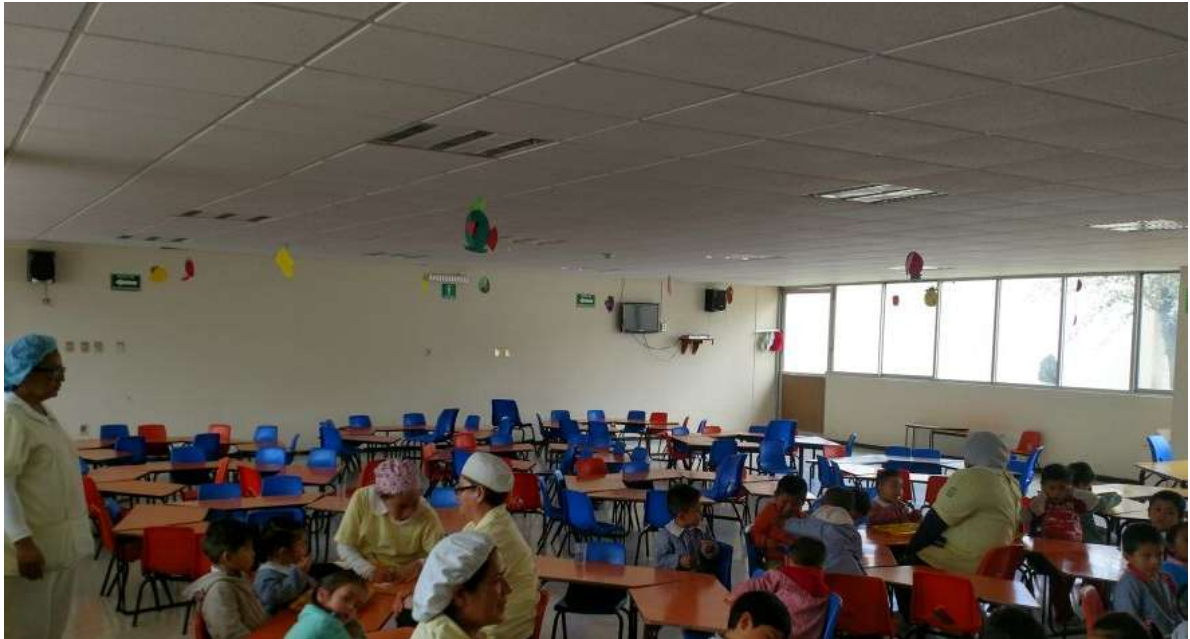
FOTOGRAFIA 3: SALÓN DE GUARDERÍA

PLAFONES: Modular con suspensión de aluminio, tablaroca y aparentes con pintura vinílica (**fotografía 3 y 7**).

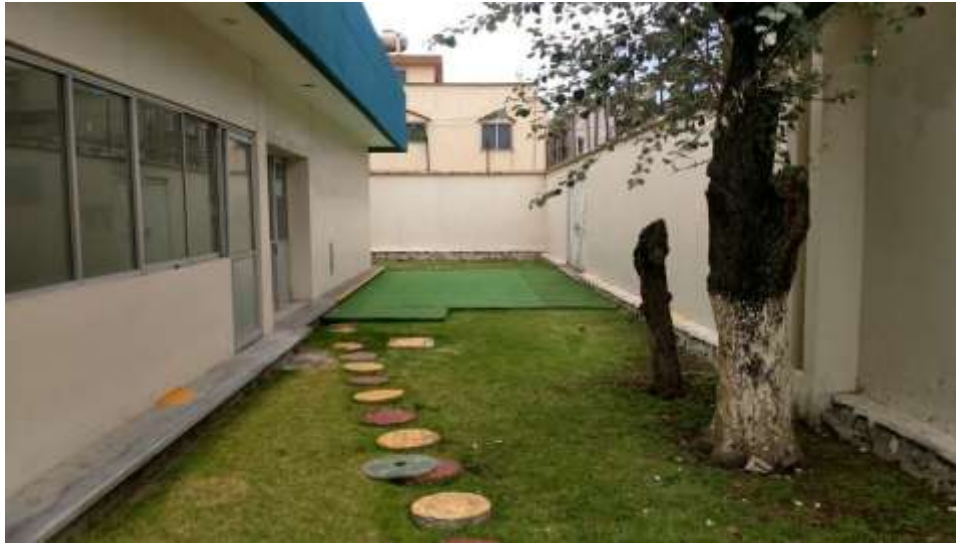
FOTOGRAFIA 5: PUERTAS DE ALUMINIO Y ÁREA DE JARDÍN

PUERTAS: De madera, Fierro y aluminio (**fotografía 5 y 7**)
