DICTAMEN ESTRUCTURAL

HOSPITAL GENERAL DE ZONA No.58 (LAS MARGARITAS)

**UBICACIÓN:
TLANEPANTLA, MÉXICO.**

Toluca, México a Lunes 06 de Noviembre de 2017

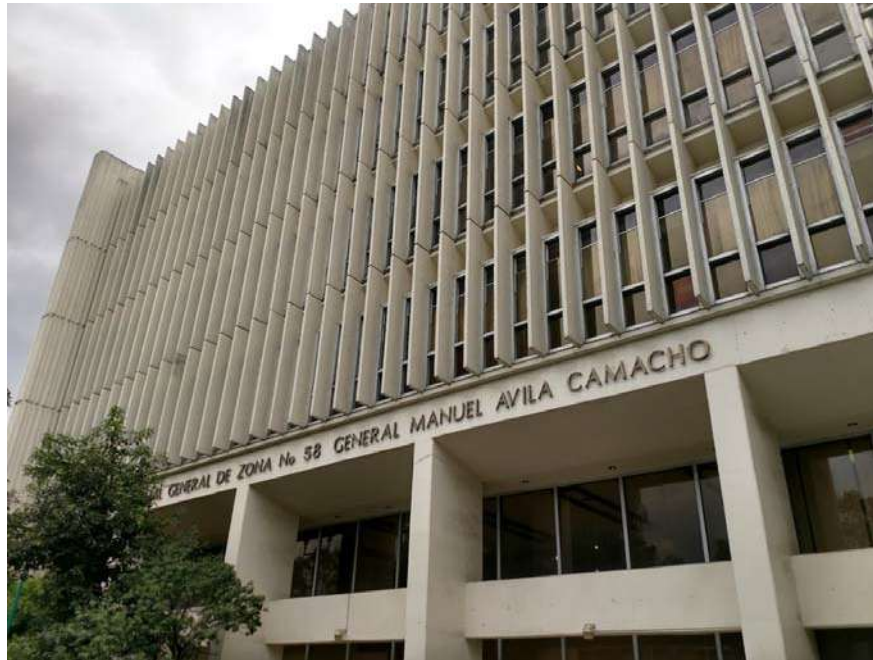
EL IMSS solicitó al Ing. Octavio Caballero Sámano realizar un Dictamen sobre las condiciones de seguridad estructural de los Edificios que albergan al Hospital General de Zona No. 58 (**fotografía 1**).

FOTOGRAFÍA 1. FACHADA PRINCIPAL HOSPITAL GENERAL DE ZONA NO. 58

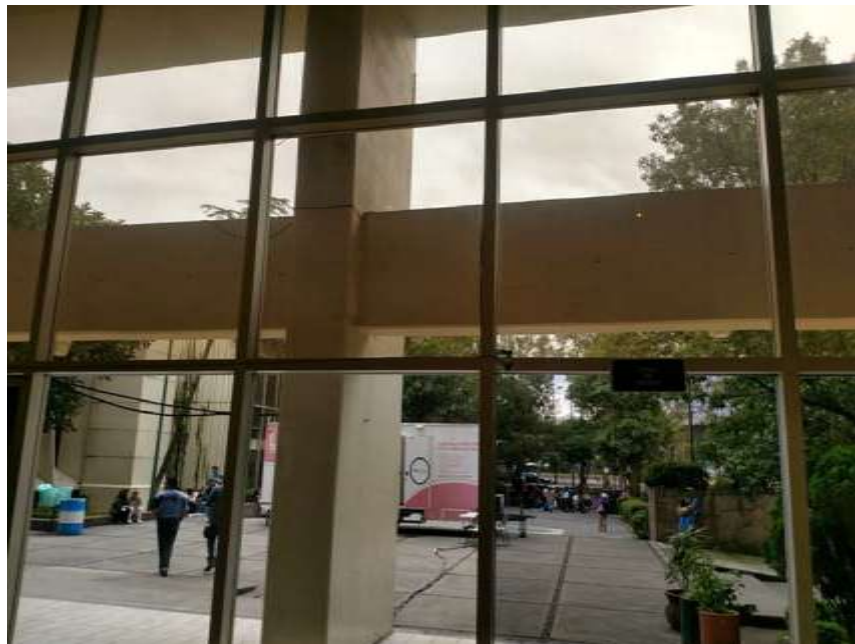
FOTOGRAFÍA 4. VISTA DE CANCELERÍA Y ESTRUCTURA.
