Dictamen de Seguridad Estructural

Unidad de Medicina Familiar No. 222

CARSA Ingeniería S.A. de C.V.

06 de Noviembre de 2017

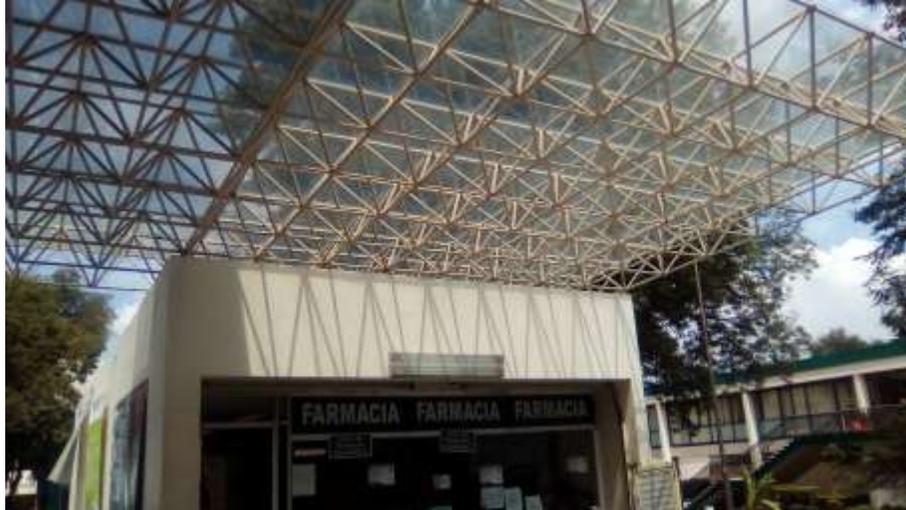
Foto 3. Vista de la fachada principal del Edificio de FARMACIA de la Unidad de Medicina Familiar No. 222. Exhibe una cubierta ligera a base de una armadura tridimensional de acero.
