Dictamen de Seguridad Estructural

**Unidad de Medicina Familiar (UMF) No. 224
Dr. Fernando Hernández Gómez
Zinacantepec, Estado de México**

CARSA Ingeniería S.A. de C.V.

09 de Noviembre de 2017

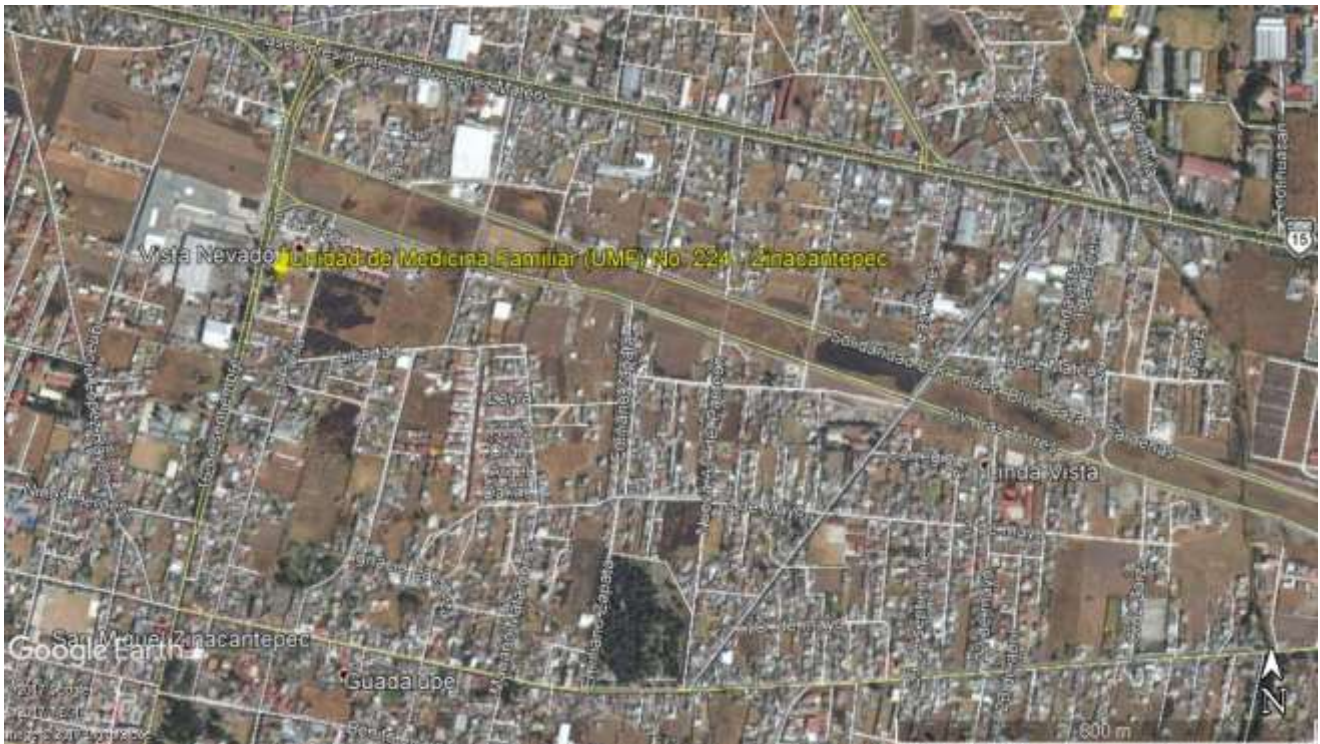
Foto 1. Ubicación de la Unidad de Medicina Familiar (UMF) No. 224 – Zinacantepec

La Unidad de Medicina Familiar (UMF) No. 224 – Dr. Fernando Hernández Gómez - Zinacantepec, está ubicada en Av. 16 de Septiembre No. 338, Colonia Vista Nevado, C.p. 51350, San Miguel Zinacantepec, Estado de México, (Foto 1).
