LOS REYES, MICH., A 21 DE SEPTIEMBRE DEL 2017

POR ESTE MEDIO SE PRESENTA DICTAMEN TECNICO REALIZADO EN EL HOSPITAL GENERAL DE SUB-ZONA CON MEDICINA FAMILIAR No. 17 CON DOMICILIO EN AV. 16 DE SEPTIEMBRE No. 165 COL. CENTRO C.P. 58200 EN LOS REYES DE SALGADO, MICH.

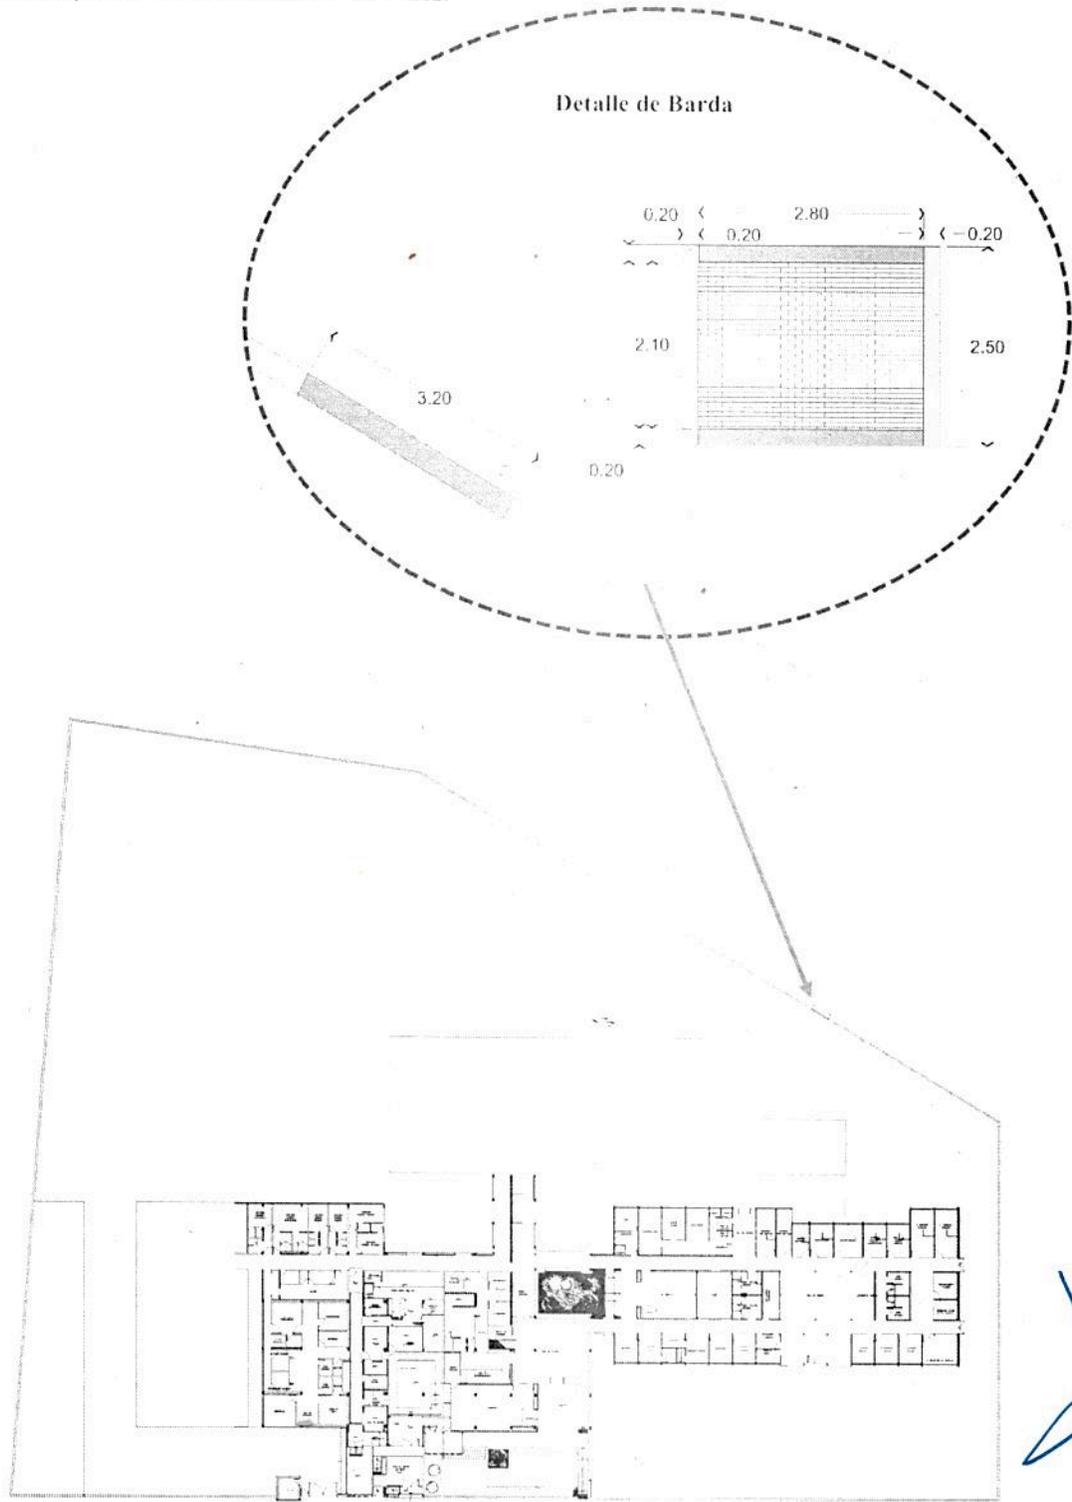
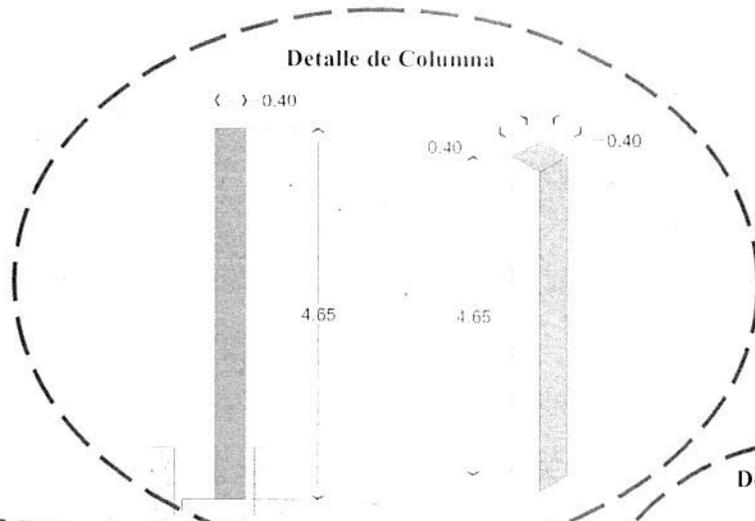
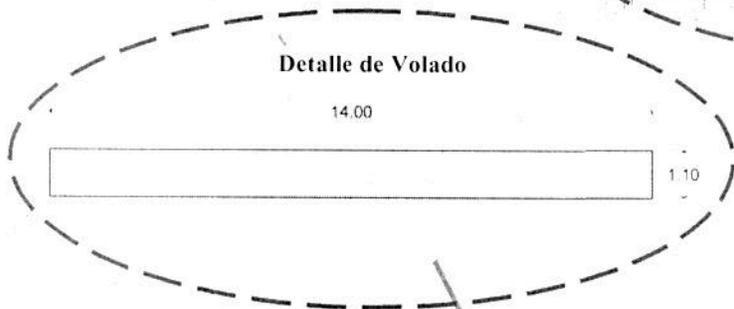
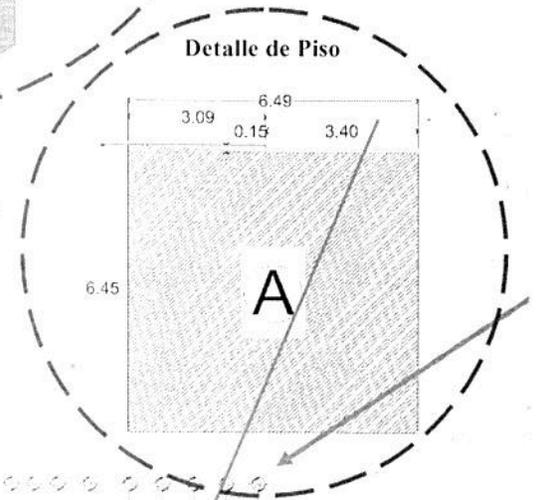
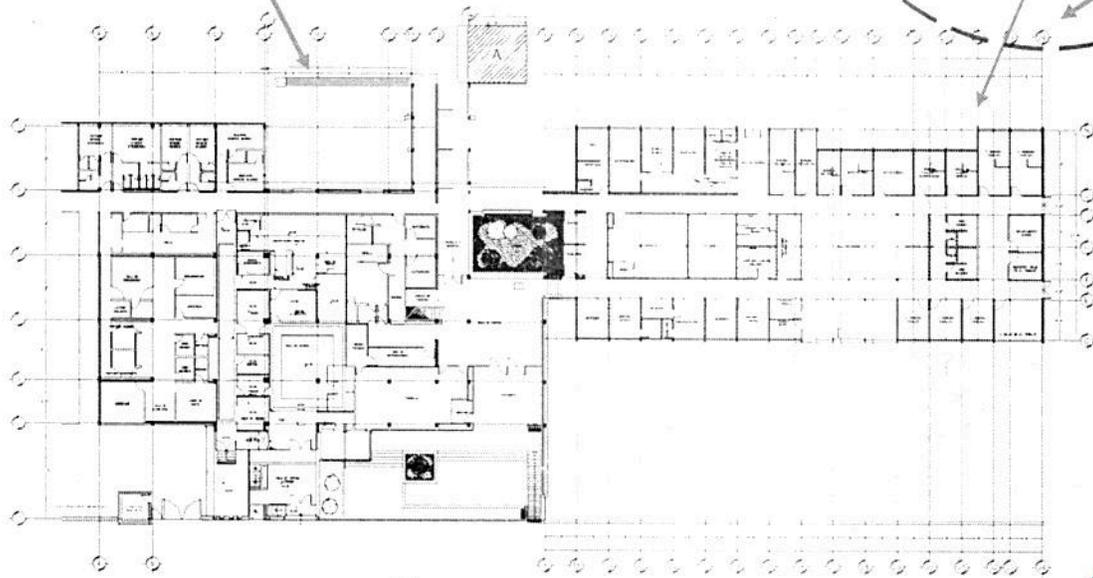
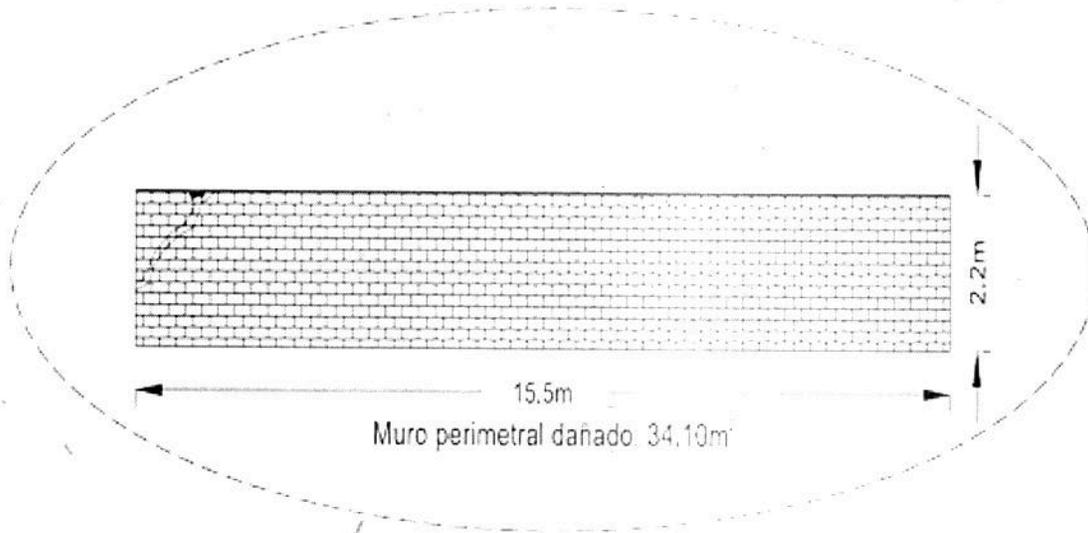
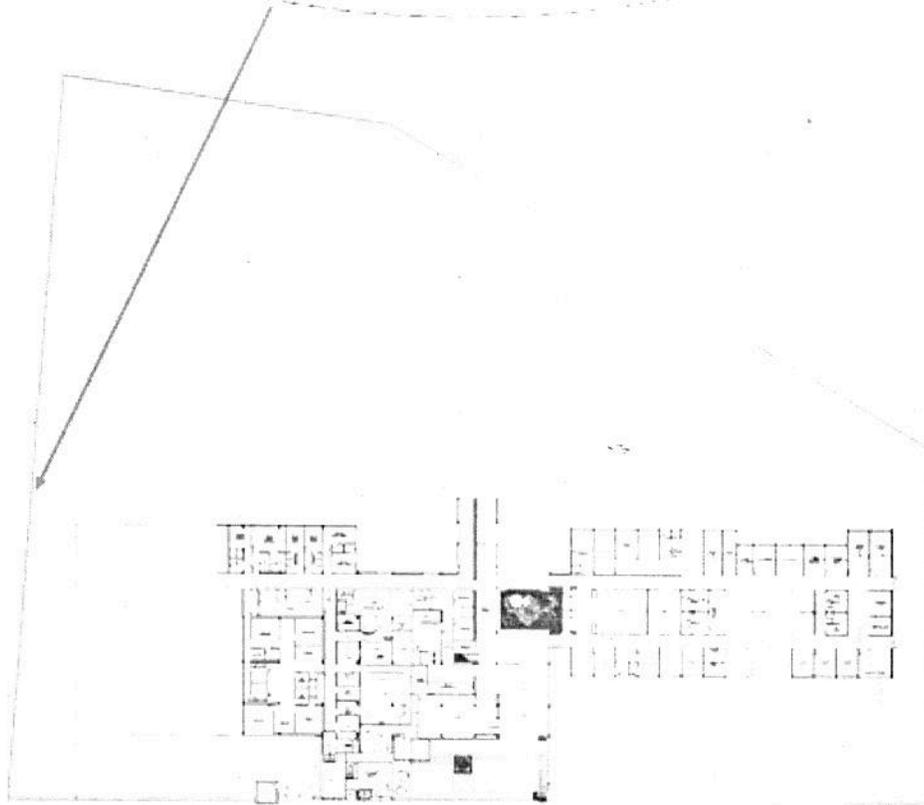
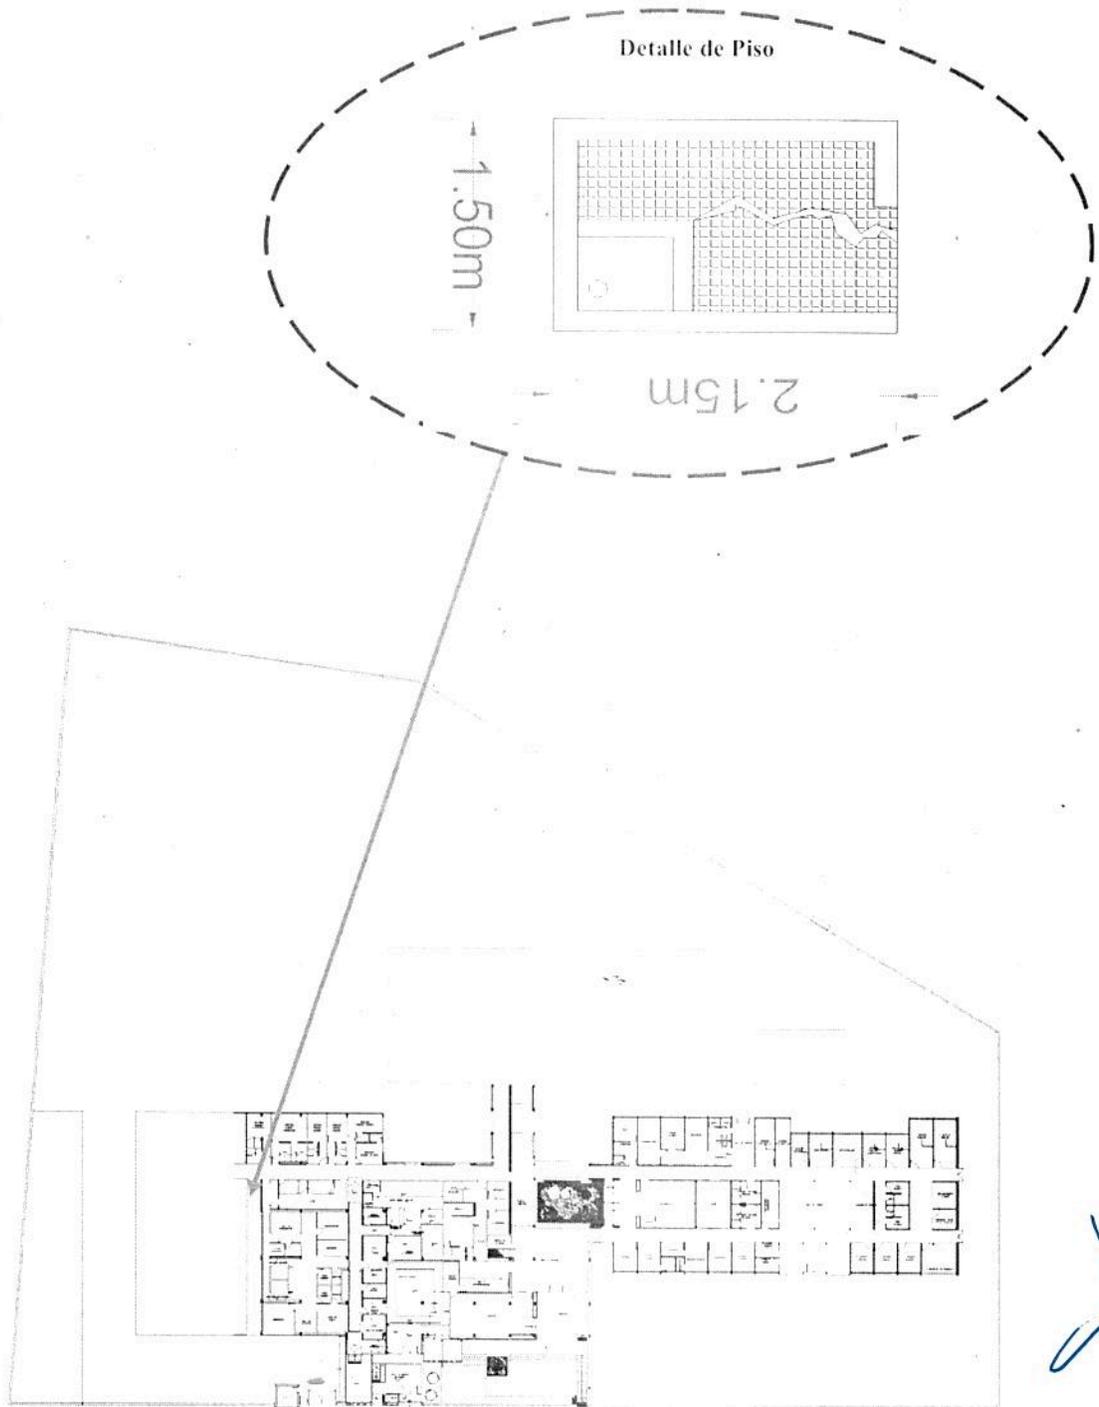
SE ANEXAN CROQUIS DE LOCALIZACION Y DETALLE:

COMO ANTECEDENTE DEBEMOS MENCIONAR QUE DICHA UNIDAD CUENTA CON UNA BARDA PERIMETRAL CON MURO DE TABIQUE, CASTILLOS Y CADENAS DE CONCRETO, COLUMNAS DE CONCRETO ARMADO, VOLADOS DE LOSA CON APLANADO DE MEZCLA Y PISOS CON LOSETA CERAMICA EN AREA DE SALA DE ESPERA DE HOSPITALIZACION. EL DIA PASADO 19 DE SEPTIEMBRE DEL 2017 SE PRESENTO UN SISMO DE 7.1 LOCALIZADO EN EL LÍMITE ESTATAL ENTRE LOS ESTADOS DE PUEBLA Y MORELOS, A 12 KM AL SURESTE DE AXOCHIAPAN, MORELOS Y A 120 KM DE LA CIUDAD DE MÉXICO. DEL CUAL HASTA LAS 18:00 HRS SE HABIAN REGISTRADO 6 REPLICAS, OCASIONADO DIVERSOS DAÑOS EN VARIOS ELEMENTOS DENTRO DE LAS INSTALACIONES DE LA UNIDAD, TALES COMO FRACTURA DE BARDA PERIMETRAL CON MURO DE TABIQUE, LEVANTAMIENTO DE PISOS DE LOSETA CERAMICA EN SALA DE ESPERA Y SEPTICO DE HOSPITALIZACION, DESPRENDIMIENTO DE COLUMNA POR FUERA DE PASILLO DE HOSPITALIZACION, Y DESPRENDIMIENTO DE APLANADOS DE MEZCLA EN VARIAS AREAS DE LOS VOLADOS DE LA LOSA.

POR TAL RAZON, SERA NECESARIO REEMPLAZAR DICHS ELEMENTOS PARA QUE LA UNIDAD PUEDA CONTINUAR CON SU FUNCIONAMIENTO NORMAL. DEBIENDOSE DEMOLER LOS ELEMENTOS QUE SUFRIERON DAÑO COMO MURO DE TABIQUE, CONCRETOS ARMADOS, PISO DE LOSETA CERAMICA, RETIRAR APLANADOS QUE SE ENCUENTREN FLOJOS AUN CON RIESGO DE DESPRENDIMIENTO, FABRICACION DE MUROS DE TABIQUE Y ELEMENTOS DE CONCRETO ARMADO, APLANADOS DE MEZCLA, PINTURA VINILICA SOBRE APLANADOS DE MEZCLA, Y SUSTITUCION DE PISOS DE LOSETA CERAMICA.
