# DICTAMEN ESTRUCTURAL

UNIDAD DE MEDICINA FAMILIAR

NUMERO 05

SANTO DOMINGO TEHUANTEPEC,  
OAXACA

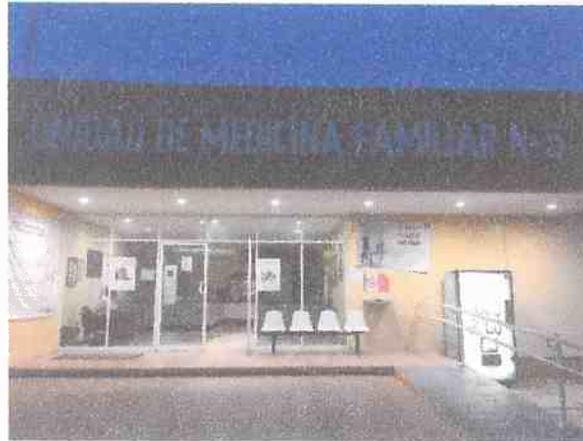
El inmueble consta de un solo nivel, está compuesto con espacios que no rebasan las medias permitidas por el reglamento de construcción, unidos los tableros por traveses transmitiendo estas las cargas a la cimentación, respecto a las instalaciones en muebles sanitarios se observan en funcionamiento, no se ven fugas, en relación a la red eléctrica se observa también buen funcionamiento y capacidad de luminosidad.
