REVISION ESTRUCTURAL.

ALMACEN Y OFICINAS DELEGACIONALES.

Villahermosa, Tabasco. 29 de septiembre de 2017

Presentamos a continuación los resultados de la visita para la revisión estructural de los inmuebles de **Almacén y oficinas delegacionales** del IMSS ubicados en Villahermosa Tabasco.

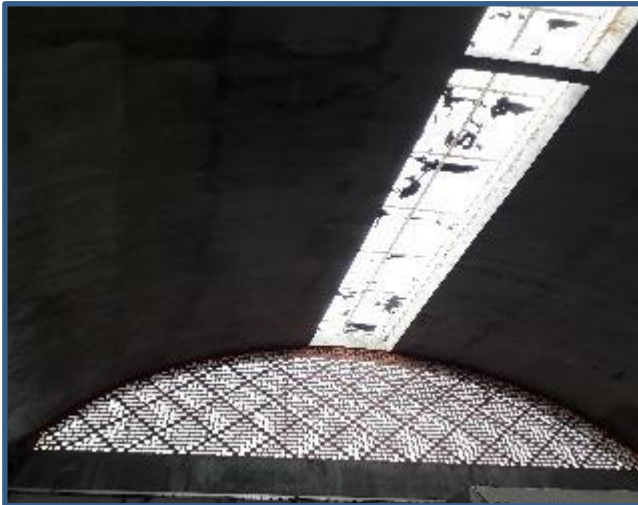
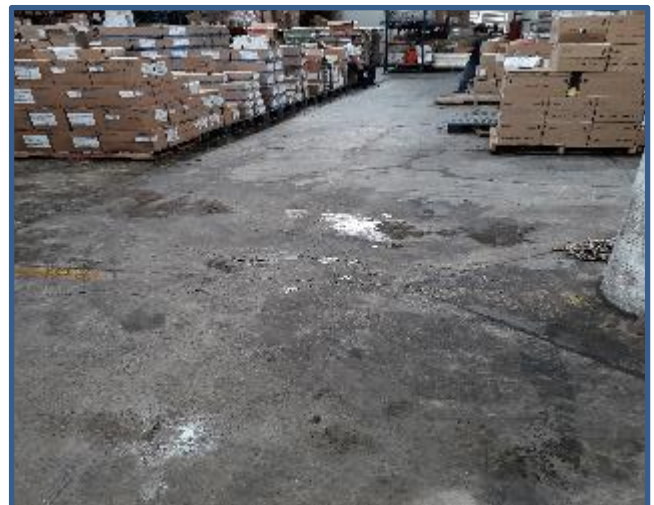
La Bodega, se encuentra intacta, y se encuentra con la estructura íntegra al 100% no localizando elementos dañados, o con falla aparente, lo que indica que su comportamiento ha sido satisfactorio. Los pisos se encuentran en buen estado, con algunas grietas de fraguado y de uso, pero no provocadas por alguno de los sismos.

ALMACEN EN PERFECTAS CONDICIONES.
