REVISION ESTRUCTURAL.

SUBDELEGACION VILLAHERMOSA.

Presentamos a continuación los resultados de la visita para la revisión estructural del inmueble de **Subdelegación Villahermosa del IMSS** ubicado en Av. Cesar Sandino esquina paseo Usumacinta, Col. 1ro. de mayo, Villahermosa, Tabasco.

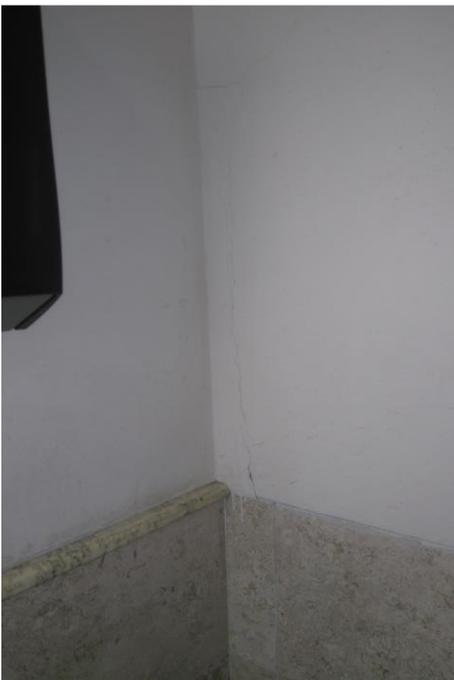
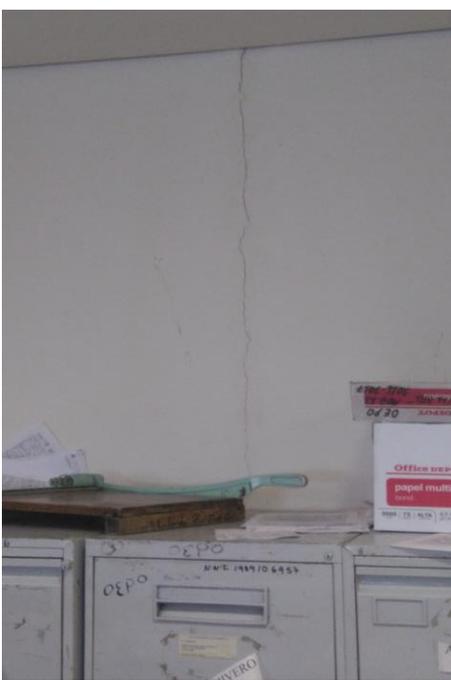
GRIETAS EN MUROS, ELEMENTOS NO ESTRUCTURALES

- B) Reparar y detallar de manera urgente las **juntas de construcción deterioradas**, tanto en pisos, muros y plafones,.
- C) Reparar de manera **las grietas que se presentaron en elementos no estructurales**, reponer las piezas que se desprendieron de azulejos y pisos, revisar y sellar las uniones de los ventanales, para evitar el ingreso de humedad, lo cual puede hacerse sin alterar la operación del Hospital.

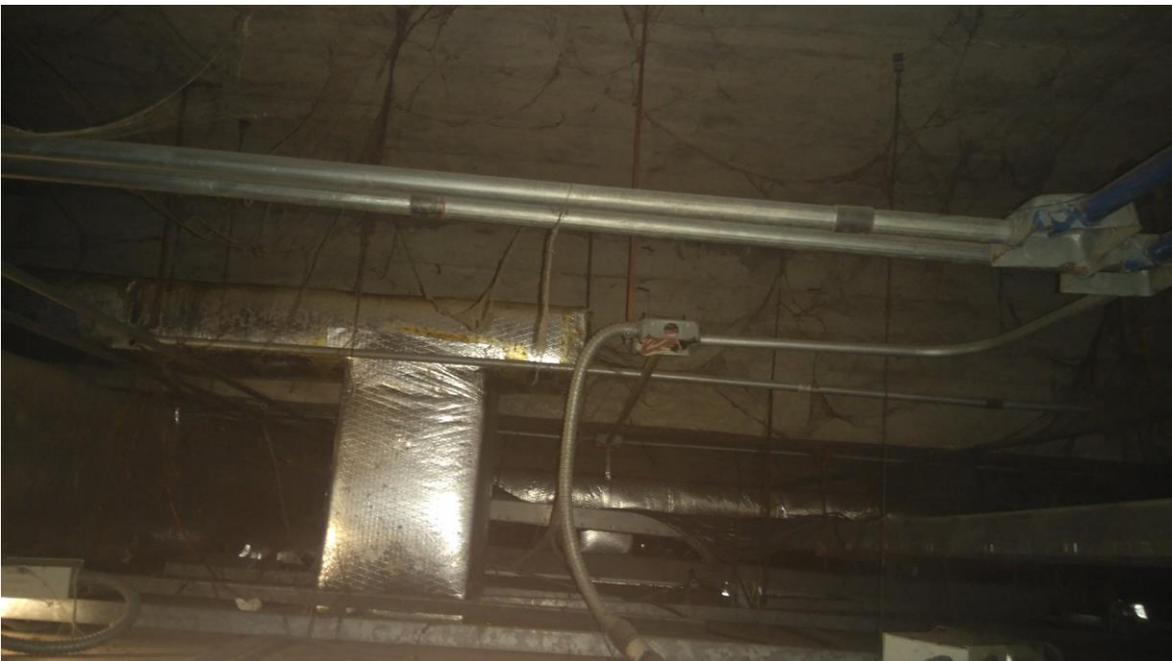
ELEMENTOS ESTRUCTURALES EN BUEN ESTADO
