# REVISION ESTRUCTURAL.

## UNIDAD MEDICA FAMILIAR No. 9

Villahermosa, Tabasco. 29 de septiembre de 2017

Presentamos a continuación los resultados de la visita para la revisión estructural del inmueble para la **Unidad Médica Familiar No. 9** del IMSS ubicado en el poblado C-21 "Benito Juárez" en Cárdenas, Tabasco.

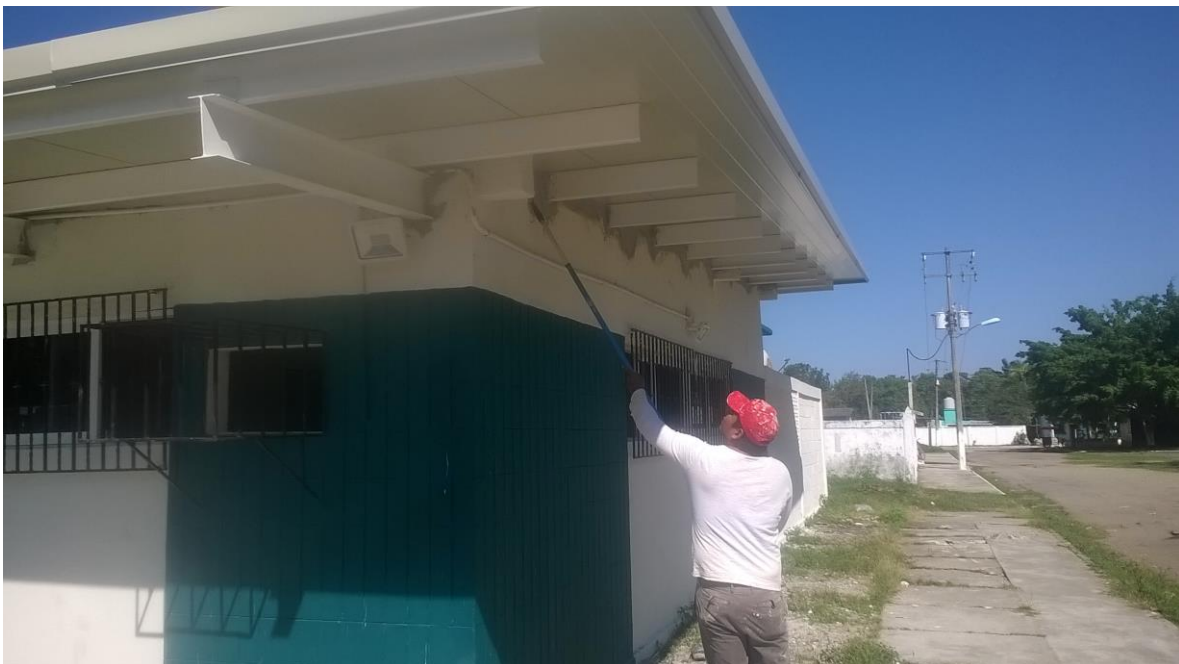
Los pisos exteriores, se encuentran en malas condiciones de uso, pero se observaron unas grietas que no ponen en riesgo la operación del inmueble.

.PISOS DE INGRESO EN MALAS CONDICIONES GENERALES.
