DICTAMEN DE INTEGRIDAD ESTRUCTURAL

Dictamen No.:	DIE 017/014A	Fecha :	25 de Octubre del 2017
Inmueble visitado::	"Edificio de hospitalización y edificio anexo a hospitalización de la Unidad Médica de Alta Especialidad no. 14"	Actividad de la instalación conforme al SCIAN:	621114 Consultorios de medicina especializada del sector público.
UBICACIÓN DEL INMUEBLE			
Calle y número :	Avenida Cuauhtémoc	Colonia/Población:	Formando Hogar
CP:	91810	Municipio/Delegación:	Veracruz
Estado:	Veracruz	Teléfono :	01 229 934 2031
Observaciones:	No se observó daños ocasionados por sismos recientes que, comprometan la integridad estructural del inmueble descrito.

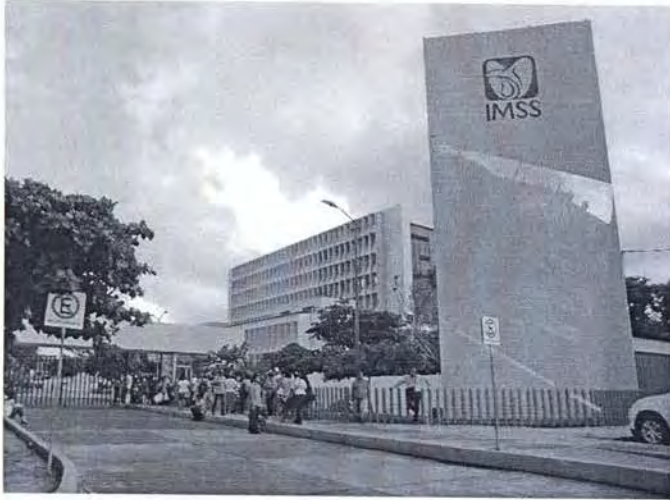
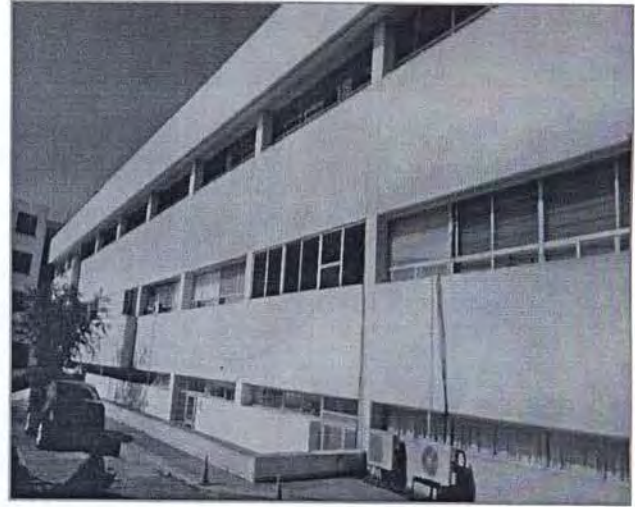
Fachada principal del Edificio de Hospitalización y del Edificio Anexo a Hospitalización de la Unidad Médica de Alta Especialidad No. 14
