Asunto: Informe

Con la finalidad de mostrar los daños en el Hospital de Ortopedia a consecuencia del sismo suscitado el pasado 19 de septiembre del 2017, en la Ciudad de México

DIRECCIÓN DE PRESTACIONES MÉDICAS
UNIDAD MÉDICA DE ALTA ESPECIALIDAD
"DR. VICTORIO DE LA FUENTE NARVÁEZ"
HOSPITAL DE ORTOPEDIA
"DR. VICTORIO DE LA FUENTE NARVÁEZ"
DEPARTAMENTO DE CONSERVACIÓN

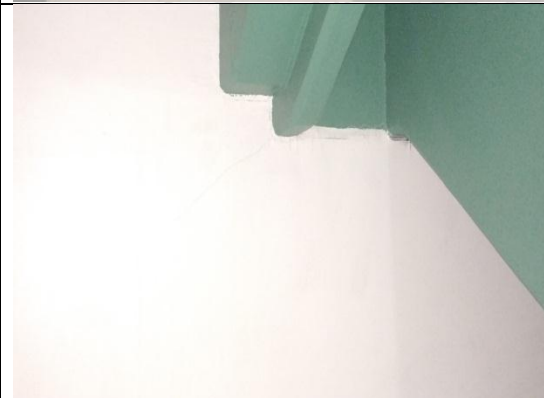
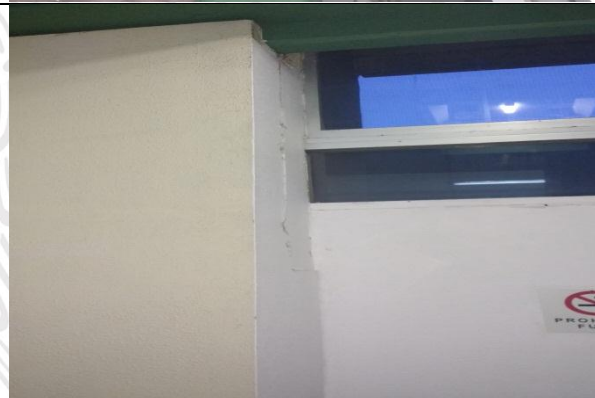
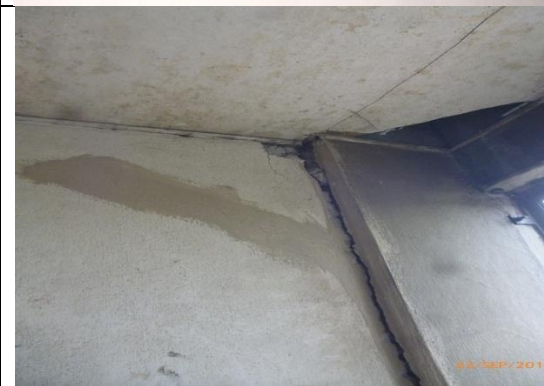
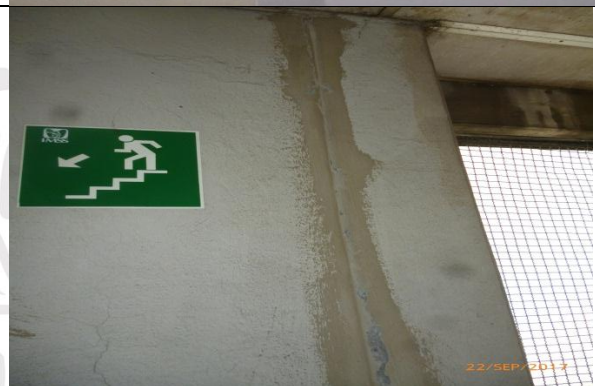
Daños en acabados del 2° piso de ortopedia.

1. Desprendimiento de Azulejos en sépticos, mosaicos en elevadores
2. Acabado en escaleras de emergencia y escalera central

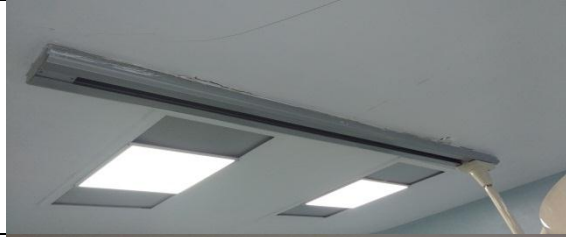
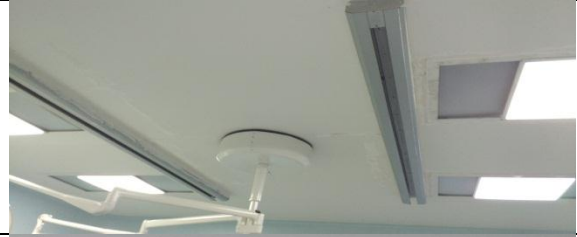
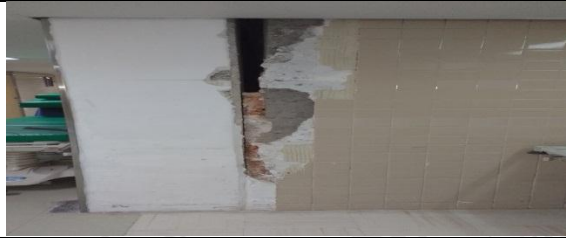
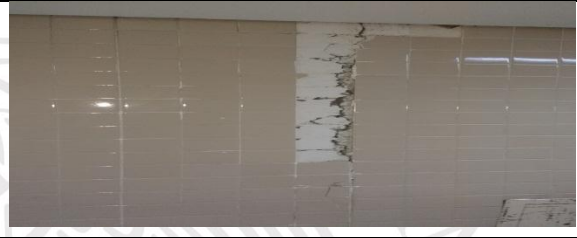
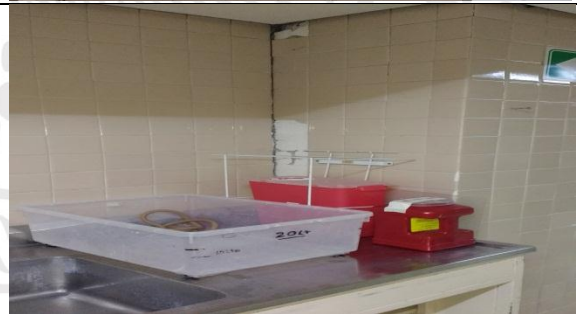
Daños en acabados que sufrió el primer piso, 14 salas de quirófano, ceye, subceye.

1. Daño en plafones de salas quirúrgicas y pasillos del área blanca y gris
2. Desprendimiento en acabado vidriado, pasta texturizada
3. Fractura en la tubería fofo de bajada pluvial
4. Separación de la cancelería en puente entre ceye y subceye
5. Cristales estrellados
6. Fisura en marco de puerta de cristal templado forzando su apertura
7. Desprendimiento en acabado vidriado en W.C.

1. Reparación de Plafones en salas quirúrgicas
2. Reparación de fuga de agua en consultorio No 1
3. Reparación de fuga de vapor en cuerpo de gobierno
4. Reparación de tubería de fofa de bajada de agua pluvial en quirófano
5. Reposición de cristales en pasillos de consulta externa, puentes dietóloga, laboratorio subceye, patología
6. Resane en muros

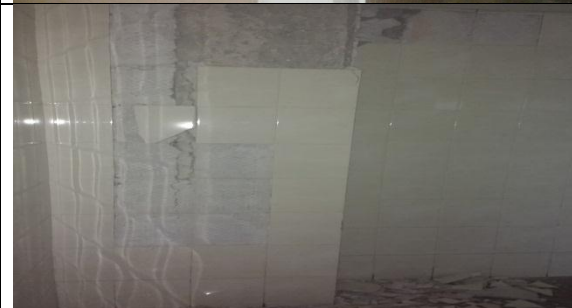
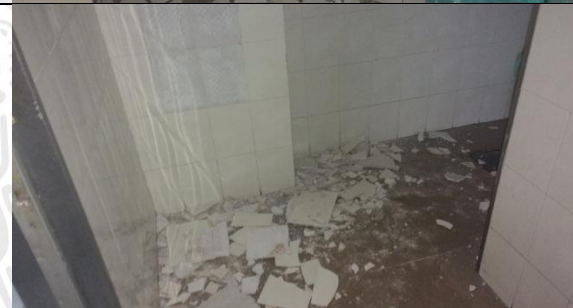
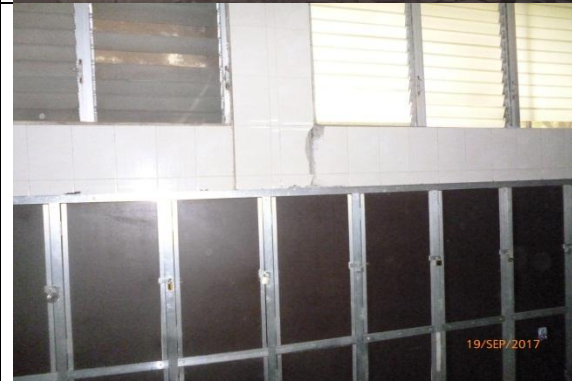
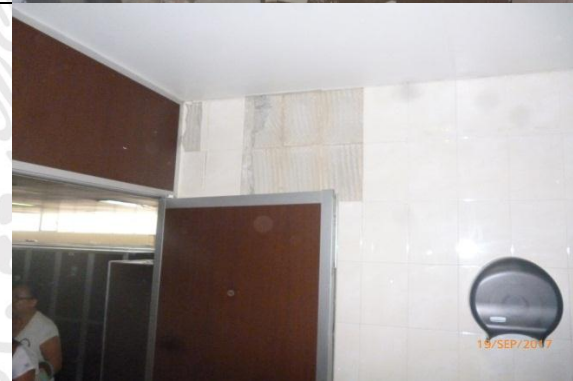
Daños en acabados de la planta baja, cuerpo de gobierno.

1. Desprendimiento de elementos vítreos en Pasillo posterior
2. Apertura de junta constructiva en Pasillo de conexión entre la torre de hospitalización y el cuerpo que conforma quirófano y dietóloga
3. Desprendimiento de elementos vítreos de Vestidores generales (Hombres, Mujeres); vestidores médicos (Mujeres Hombres)
4. Fuga en tubería de vapor en cuerpo de gobierno
5. Ruptura de cristales en pasillo puente de la torre hospitalización a quirófano
6. Fisura en huellas de escaleras centrales
7. Desprendimiento de pasta texturizada en wc y admisión hospitalaria
8. Ruptura de cristal en Hidrante
9. Fractura de piso en junta constructiva de pasillo posterior

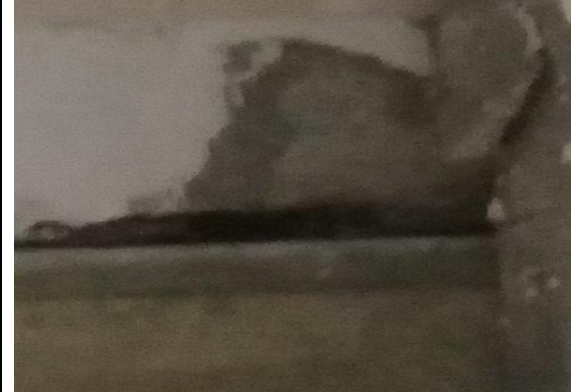
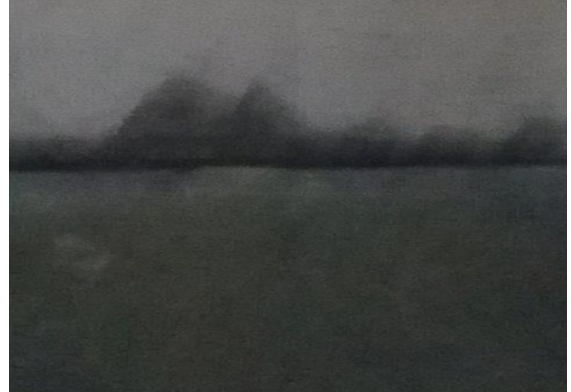
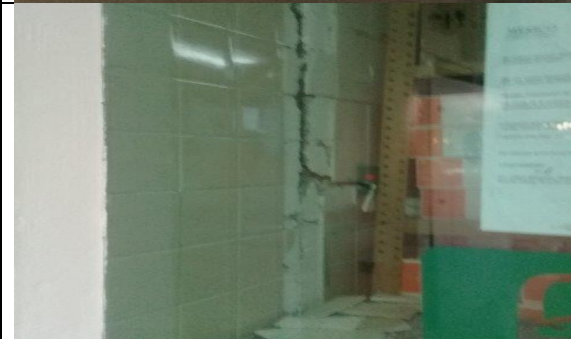
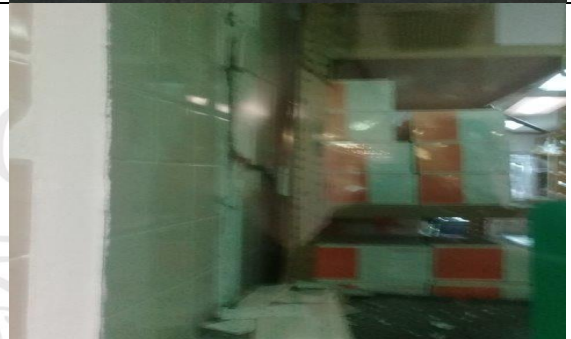
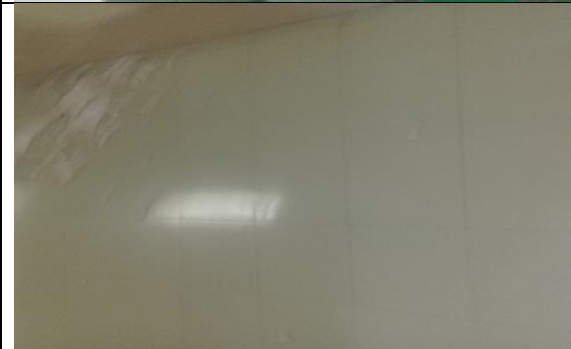
Daños en acabados del departamento de Nutrición y dietética.

1. Ruptura de Cristales
2. Desprendimiento de Acabado vítreos en muros
3. Ruptura de Plafón en bodega de víveres, y bodega de materiales
