**C. DIEGO ACEVEDO NUEVO**  
**COORDINADOR DE INFRAESTRUCTURA INMOBILIARIA**  
**CENTRO MÉDICO NACIONAL LA RAZA**  
**CONSULTA EXTERNA**  
**PRESENTE**

Se presenta el presente **reporte de inspección visual post-sísmica** de las condiciones físicas del inmueble denominado **Consulta Externa** en el Centro Médico Nacional La Raza, ubicado en calzada Vallejo, esquina avenida Jacarandas s/n, colonia La Raza, delegación Azcapotzalco, C.P 02990, Ciudad de México CDMX, (ver croquis de localización en la figura 1) que realizó personal de nuestra empresa, Construcciones, Mantenimiento y Proyectos ROMACO S.A. de C.V. a consecuencia del sismo que se presentó el pasado 19 de Septiembre de 2017 con magnitud de 7.4 grados en la escala de Richter, con epicentro a 12 km al Sureste de Axochiapan Morelos.

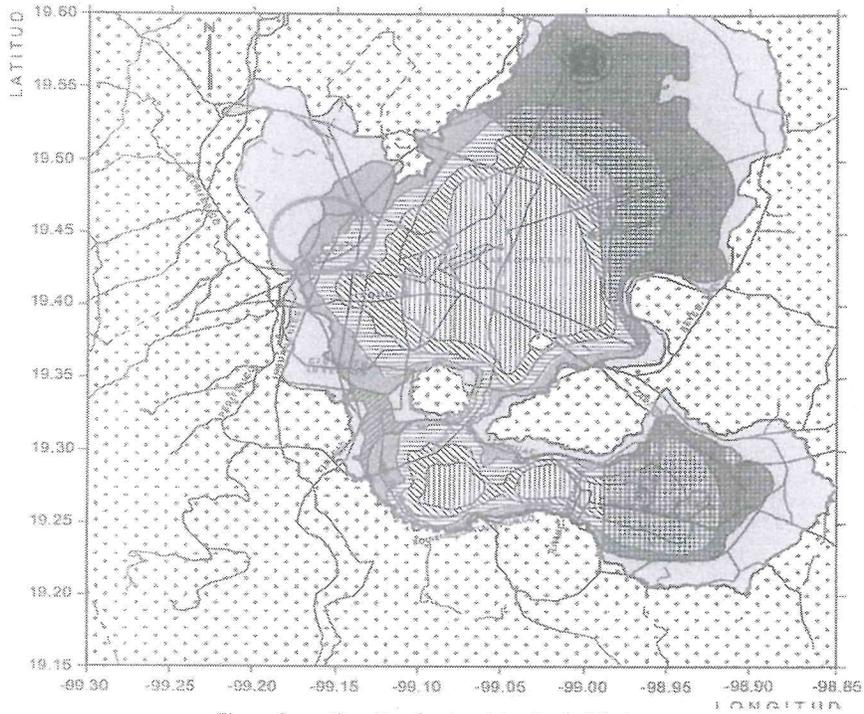
Figura 2, zonificación sísmica del valle de México

De acuerdo a la zonificación sísmica de la Ciudad de México y a las Normas Técnicas Complementarias para diseño por Sismo (Zona III a) figura 2.
