DICTAMEN DE SEGURIDAD ESTRUCTURAL

Informe Físico-Estructural del Edificio Propiedad del IMSS HGR No. 1, Gabriel Mancera

**Ubicado en
Calle Gabriel Mancera, Esq, Xola, Colonia del Valle,
Delegación Benito Juárez,
Ciudad de México**

30 de septiembre del 2017

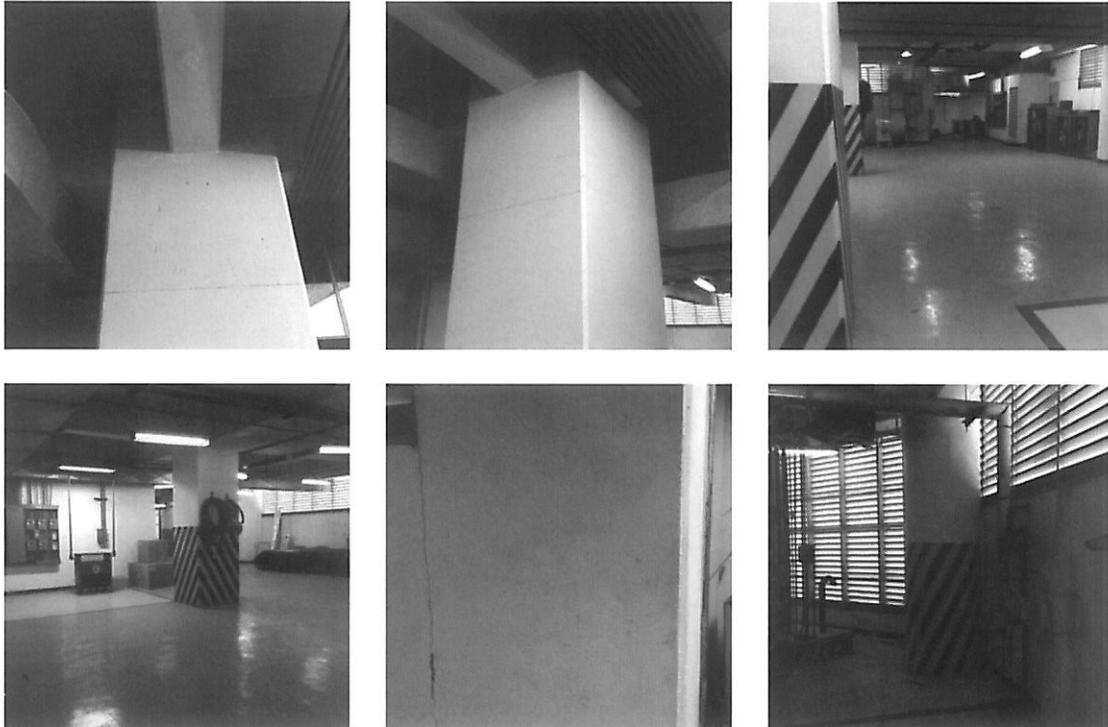
En el cuerpo de Diagnóstico y Tratamiento que es de 9 niveles se diseñaron columnas de 1.00 X 1.00 mts. de sección que van desde el sótano hasta la azotea donde se encuentra la casa de máquinas de aire acondicionado, con claros aproximadamente de 6.60 x 6.60 mts.

Existen dos tipos geométricos de secciones en las columnas: prismas cuadrangulares y cilíndricas, (Diámetro de 1.00 mts.), dependiendo de su ubicación para generar una expresión plástica más confortable.

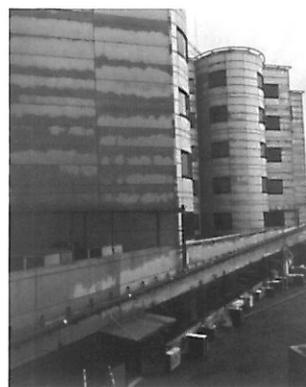
1.- La Torre de Hospitalización cuenta con una figura geométrica irregular pero se observa que existe una rigidez estructural bien definida donde la estática y el equilibrio del inmueble estuvo bien solucionada.

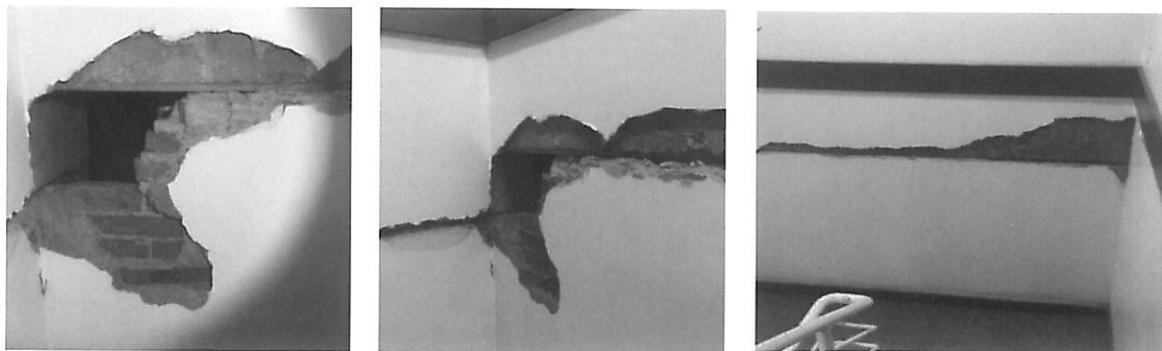
Hubo una fisura horizontal en las escaleras, pero esto se debió a que la resultante de la fuerza que se trasladaba por la losa de pronto se vió interrumpida por el vano de la escalera y eso fricciona la traba con relación al muro y se producen este tipo de fisuras que no son de cuidado y se resuelven quitando el acabado unos 20 cms. Colocar metal desplegado y cubrir nuevamente con el acabado.

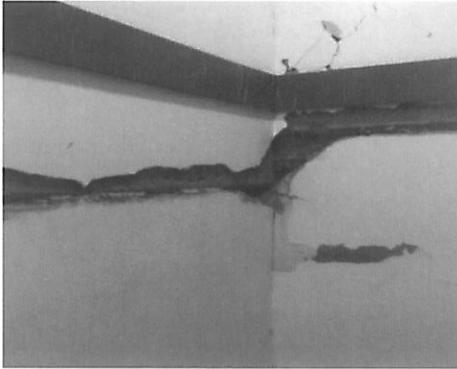
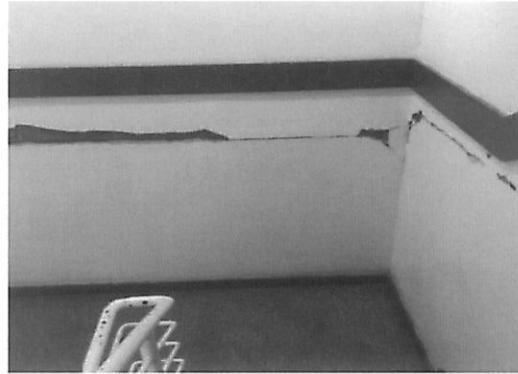
La escalera se encuentra muy buenas condiciones, lo mismo la de emergencia.

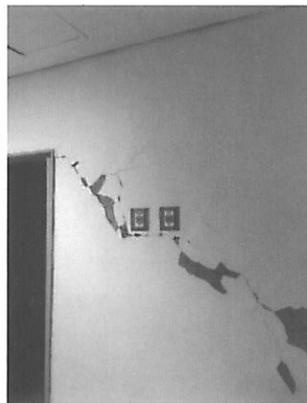
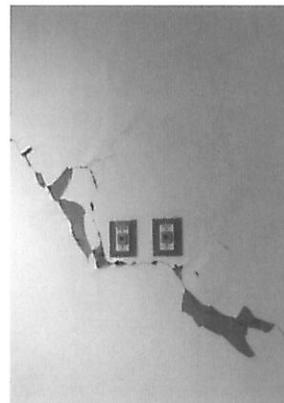
Hubo fisuras inclinadas por compresión en 2 casos, situación relativa pues en su mayor parte fueron fisuras de fricción verticales.

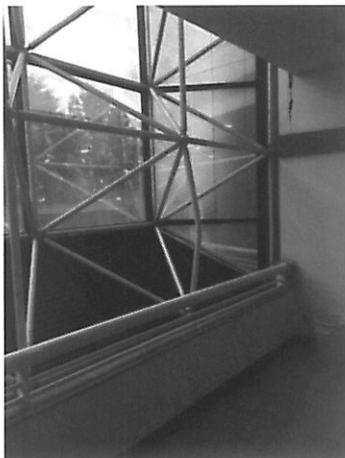
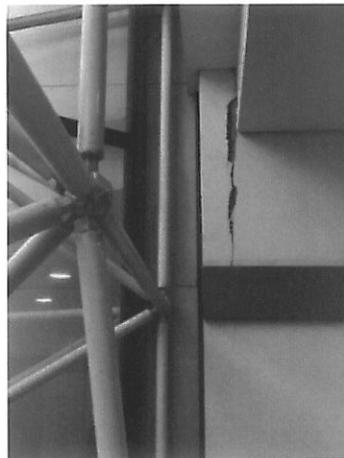
El único elemento a considerar fueron las tridimensionales que están sujetando el enorme cristal de los dos grandes vanos del área de hospitalización, estas estructuras como es natural se desprendieron de uno de los lados cuando el vano trabajo a la torsión generando el efecto primero de comprimir el vano , situación que genero que los tubulares inferiores de la enorme estructura de la tridimensional se doblaran y al descomprimirse la fuerza del temblor se disipo la fuerza y desprendió la estructura de uno de sus lados verticales.

Cabe señalar que es imperativo repararla de inmediato, cambiando los tubulares afectados que fueron mínimos y anclar nuevamente la estructura a la estructura de concreto que la recibe.

Se sugiere elaborar un modelo estructural para ver cómo trabaja la tridimensional para considerar que la estructura se empotre en la trabe superior, también se empotre en uno de los lados laterales y del otro que quede libremente apoyada para evitar que vuelva a generarse el problema de desprendimiento. (El modelo lo puede llevar a cabo la empresa que instaló la tridimensional).

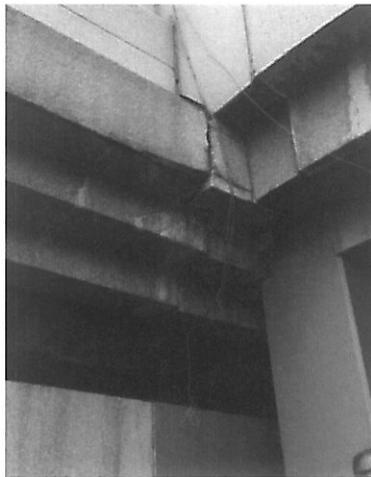
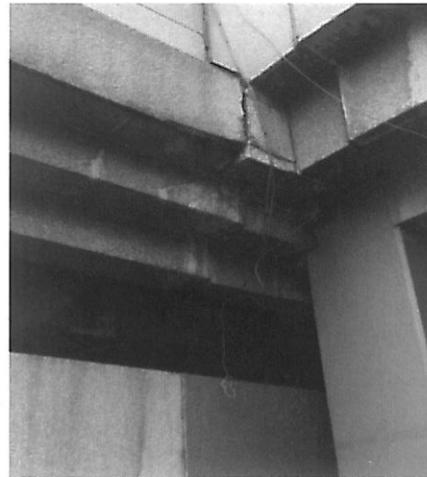
4.- En Urgencias Existe un cuerpo adosado a la entrada principal, que es la cubierta de la llegada de ambulancias a esta zona de tratamiento, cabe mencionar que los pre-colados que están situados en la junta constructiva de esta cubierta con el área de urgencias pueden desprenderse y general un accidente por lo que es recomendable que de inmediato se eliminen los elementos afectados y se corrija la problemática de los pre-colados.

- Reparar las fallas de los elementos no estructurales para que se restablezca el adecuado funcionamiento de la Unidad Médica.
- Resolver de inmediato el problema que se generó con las tridimensionales
- Corregir el problema de los pre-colados del acceso de urgencias.
