Forma de Inspección Post sísmica  
 Evaluación Rápida

Clave inmueble 22P107

Dirección: Calz. de la Viga. 1174

CONCEPTO	Levantamiento Subdelegación 9 MISS Santa Anita				CLAVE	12PG
UBICACIÓN	Calzada de la Viga Seguro Social 1174 A				FECHA	28 SEP. 2017
COORDENADAS	ENTRE QUE CALLES O ESQUINA		COLONIA	DELEGACION		
LATITUD	19.3799030					
LONGITUD	-99.1220836				12 Periferia	
ELEMENTO						
CROQUIS DE PREDIO	Largo	Ancho	Alto	PZA	Subtotal	TOTAL
CROQUIS UBICACIÓN DE PREDIO

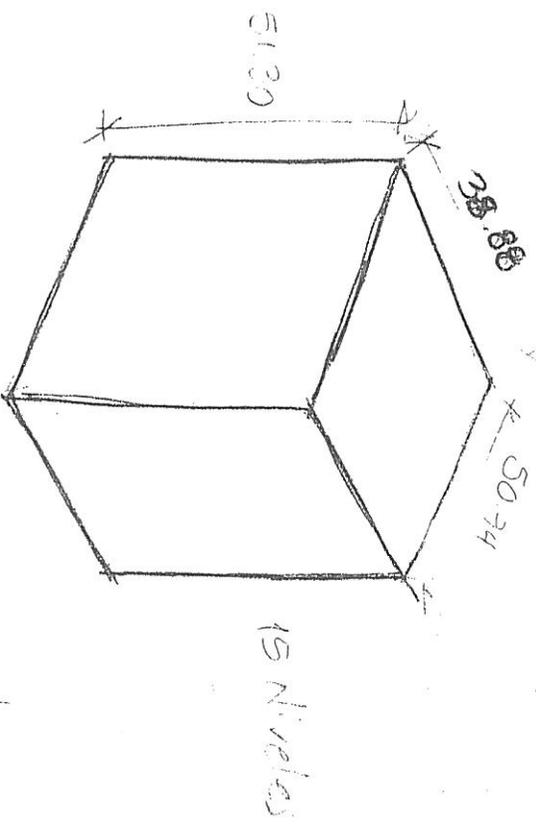
DESCRIPCION DEL ESTADO ACTUAL DEL INMUEBLE  
 Edificio de oficinas con fisuras en cubiertos, no presenta grietas en estructura de concreto. Riego bajo de derrumbes.

OBSERVACIONES  
 Fisuras en cubiertos de tablaroca, fisuras en losa entrecortada (selladas (Bando en cubiertas de columnas, Se estan realizando trabajos de reparación de fisuras en muros, columnas, losas y de soldadura en refuerzo de columnas y contravientos).
