Forma de Inspección Post sísmica Evaluación Rápida

Dirección: Calz. Manuel Villalongin No.117

DICTAMEN DE ESTABILIDAD ESTRUCTURAL PRELIMINAR DEL EDIFICIO, MANUEL VILLALONGÍN No. 117

LIC. ÁLVARO GABRIEL VÁSQUEZ ROBLES
TITULAR DE LA COORDINACIÓN DE CONSERVACIÓN
Y SERVICIOS GENERALES DEL
INSTITUTO MEXICANO DEL SEGURO SOCIAL

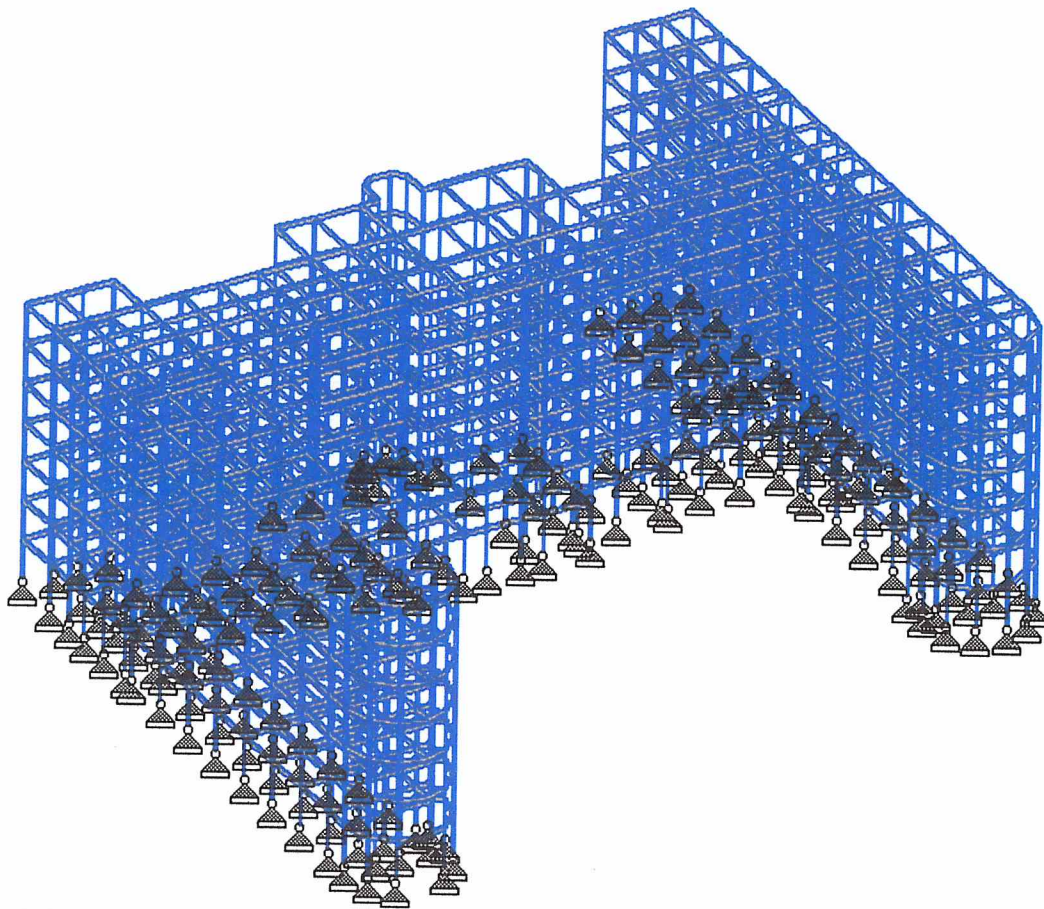
Imagen 4. Edificio Villalongin – morfología estructural

Edificio cuya planta es de geometría irregular, construido a partir de marcos de concreto reforzado cuyas columnas son de secciones cuadradas y las trabes de secciones rectangulares (Imagen 1).
