# DICTAMEN ESTRUCTURAL

Instituto Mexicano del Seguro Social  
Hospital Rural No. 15  
Calle 20 de Noviembre S/N  
Carretera Estación-Nochasco, Sector Chipinque  
Charcas, San Luis Potosí. C.P. 78576

JUNIO 2020

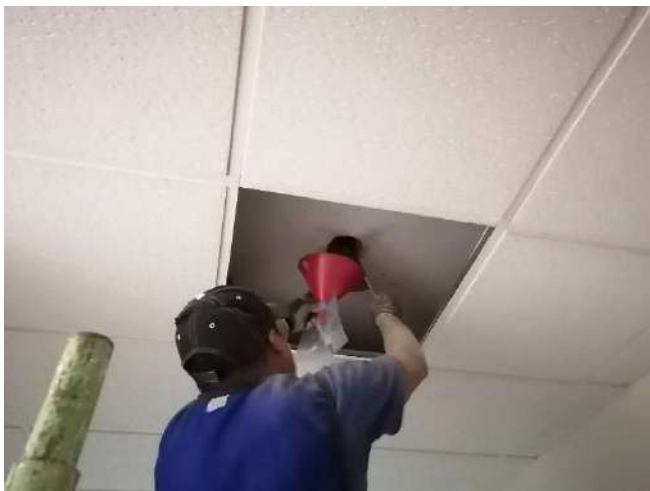
Derivado de las pruebas realizadas in situ se obtuvieron 4 muestras del material utilizado para relleno de azoteas para dar pendientes denominado por la población local como "ceniza". De las características físicas del producto obtenido se trata de un material subproducto de procesos de fundición de minería (escoria de horno) de color negro y granulosidad media. De la medición realizada sobre la broca perforadora se estimó el espesor de dicha capa de 30 a 40 centímetros. Como un punto importante a destacar se observó que dicho material presentó en 3 de las muestras la presencia de humedad al punto de presentar condensación dentro de las bolsas plásticas utilizadas para su recolección. (Fotografías l y m).

Fotografía l. Obtención de muestra de material de relleno sobre losa de azotea.

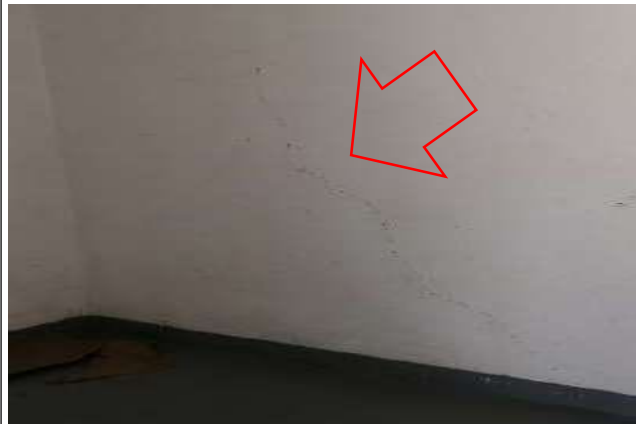
**Fotografía 19. Servs. Gales. Pasillo (por cocina)**

Grieta en diagonal en muro de .5 mm espesor.

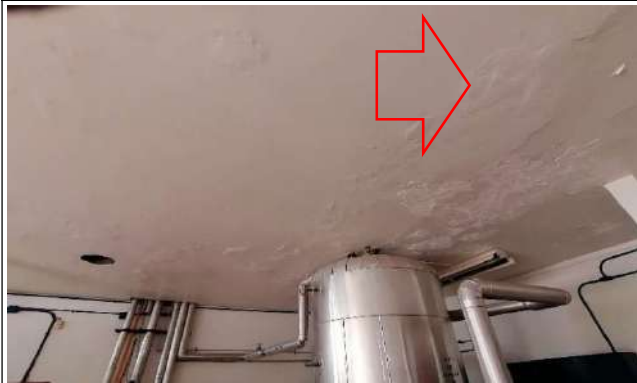
**Fotografía 23. Servs. Grales. Cuarto de máquinas**  
Nótase abultamientos e hinchamientos localizados en losa.

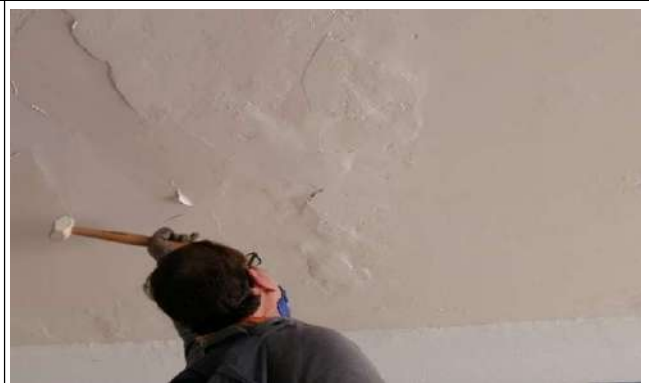
**Fotografía 24. Servs. Grales. Cuarto de máquinas**  
Auscultación mediante prueba de martillo de la losa. Nótase hinchamiento y desprendimiento en losa.

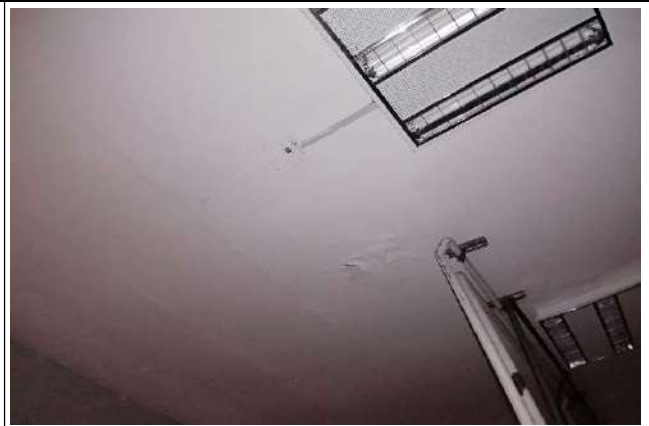
**Fotografía 26. Servs. Grales. Lavandería**  
Obsérvese abultamiento inicial en forma localizada en la losa plana.

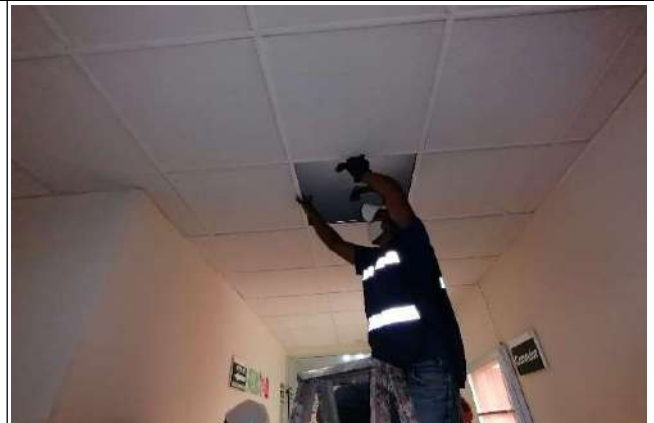
**Fotografía 30. Hospitalización. Pasillo a Cocina**  
Auscultación de la estructura.

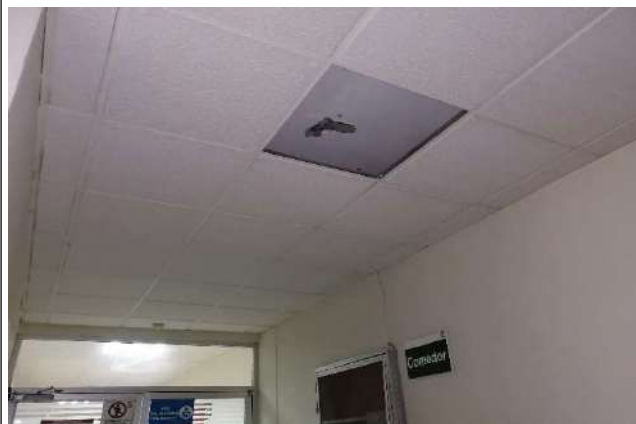
**Fotografía 31. Hospitalización. Pasillo a Cocina**  
Nótese Astillamiento en losa por corrosión localizada del acero de refuerzo.

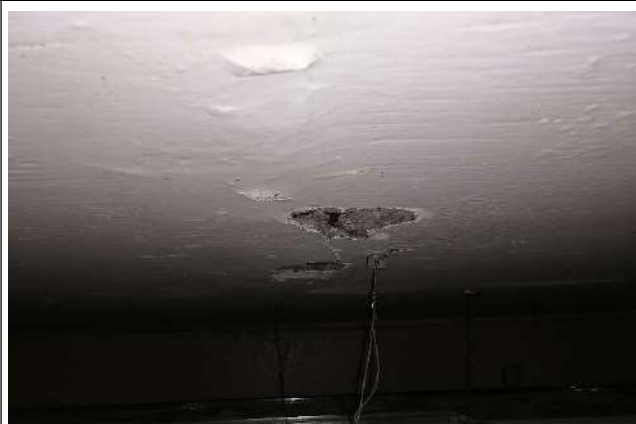
**Fotografía 33. Hospitalización. Pasillo a Cocina.**  
Astilladura por corrosión localizada del acero de refuerzo. Obsérvese abultamientos.

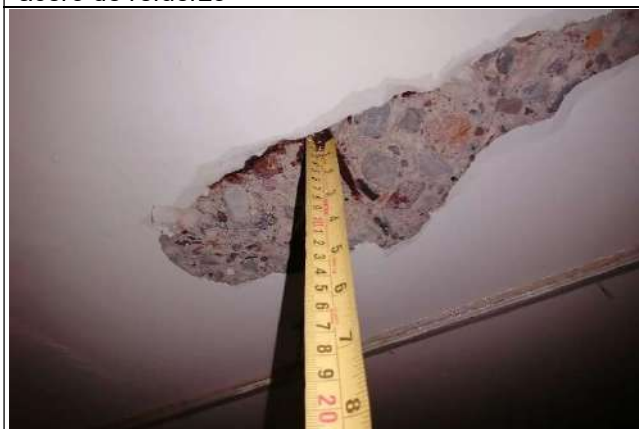
**Fotografía 39. Hospitalización. Pasillo Urgencias**  
Medición directa en astillamiento del recubrimiento  
del acero de refuerzo en losa.

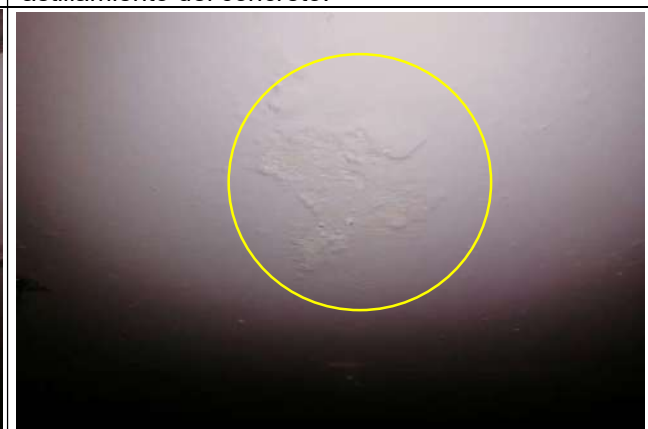
**Fotografía 40. Hospitalización. Pasillo Urgencias**  
Obsérvese abultamientos y eflorescencias en losa.

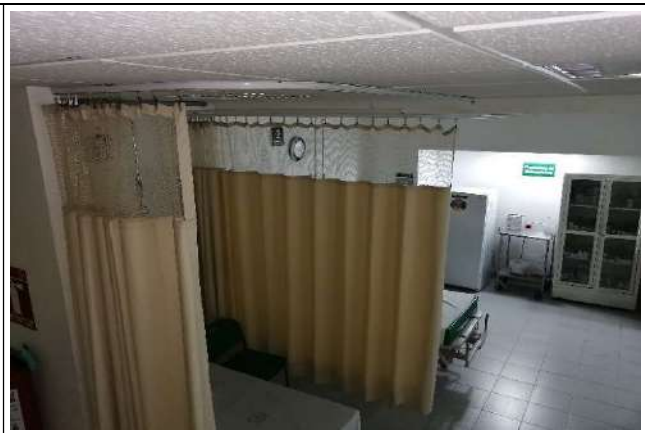
**Fotografía 42. Hospitalización. Urgencias**  
Pisos y muros sin detalles.

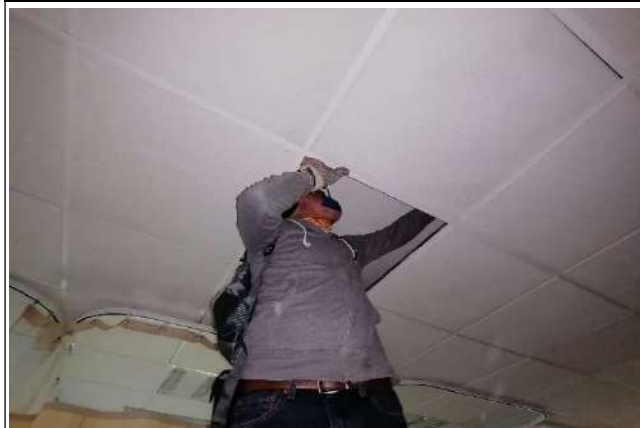
**Fotografía 43. Hospitalización. Urgencias**  
Inspección de losa.

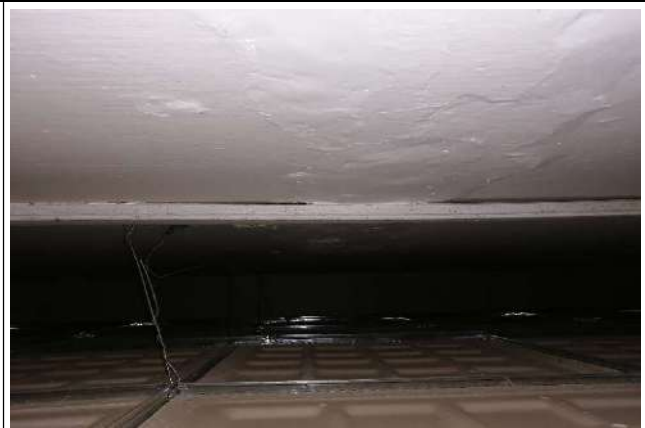
**Fotografía 44. Hospitalización. Urgencias**  
Obsérvese ligeros abultamientos en losa.

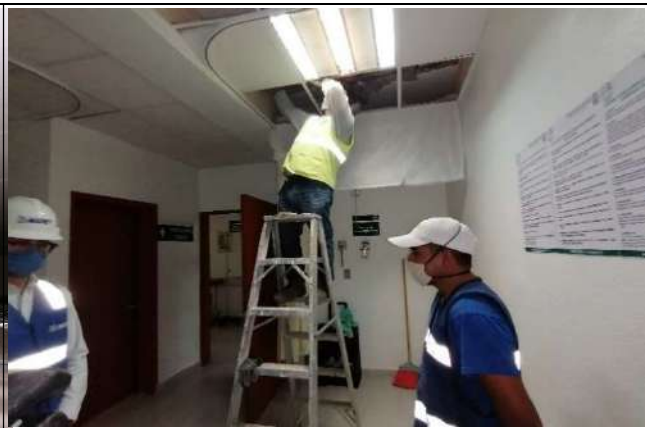
**Fotografía 48. Hospitalización. Sala de labor**  
Pisos y muros sin detalle. Inspección y auscultación de losa.

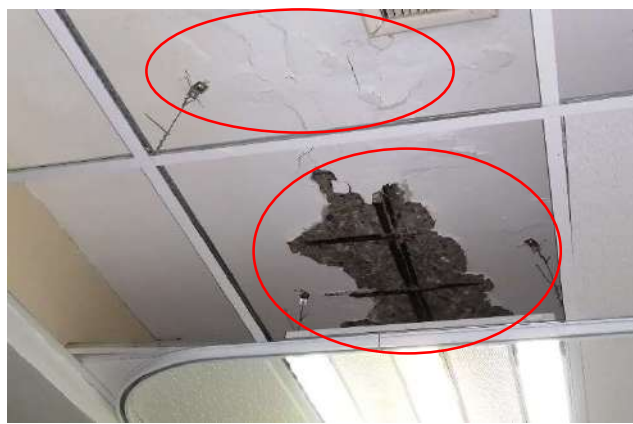
**Fotografía 49. Hospitalización. Sala de labor**  
Obsérvese astillamientos y fisuras por corrosión generalizada del acero de refuerzo.

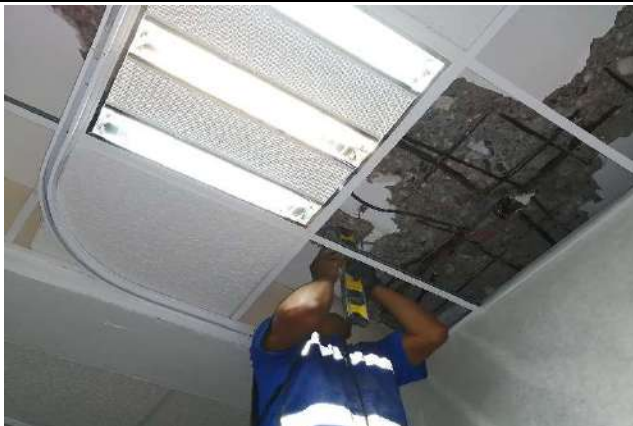
**Fotografía 51. Hospitalización. Sala de labor**  
Obsérvese despasivación del acero de refuerzo por corrosión uniforme o generalizada.

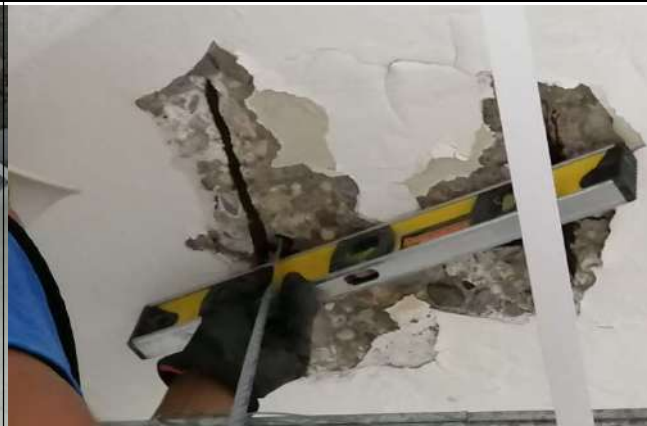
**Fotografía 52. Hospitalización. Sala de labor**  
Determinación de la profundidad del desprendimiento por astilladura en el concreto.

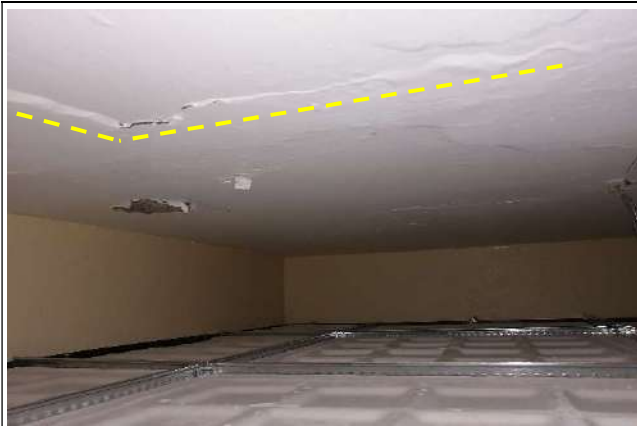
**Fotografía 59. Hospitalización. Sala de labor**

Abultamiento y fisuramiento longitudinal y transversal del concreto sobre varillas de refuerzo.

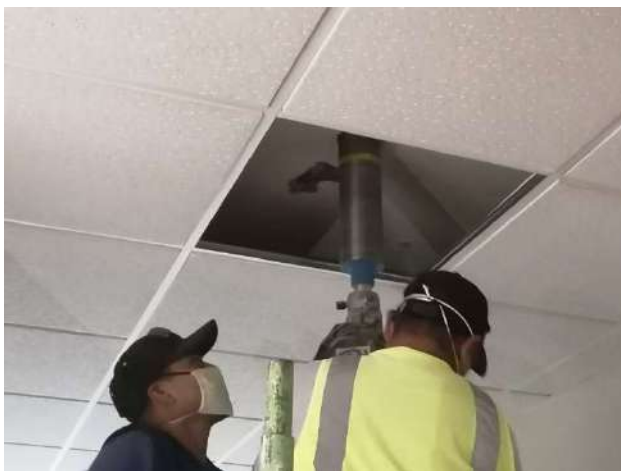
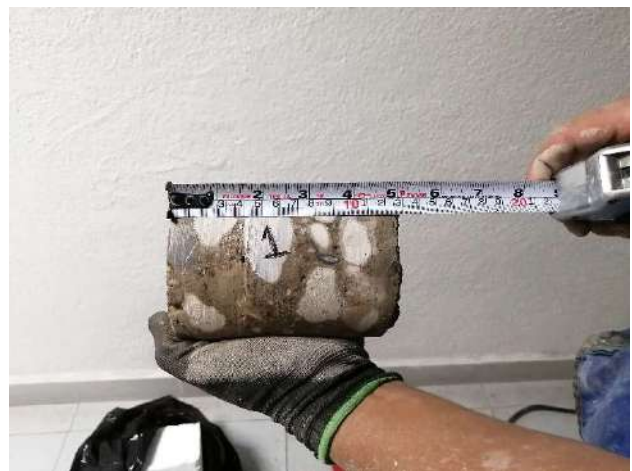
Fotografía *o*. Extracción invertida de núcleo de concreto en losa.

Fotografía *p*. Medición de parámetros del núcleo de concreto extraído.

El reporte de los resultados del laboratorio arrojan que el concreto tiene una resistencia  $f'c$  promedio de  $207.66 \text{ kg/cm}^2$ , por lo que se encuentran dentro del valor mínimo de requerido para este tipo de elementos estructurales  $f'c=200 \text{ kg/cm}^2$ . Asimismo, no se reportó la existencia de problemas por efectos negativos por reactividad de los agregados.

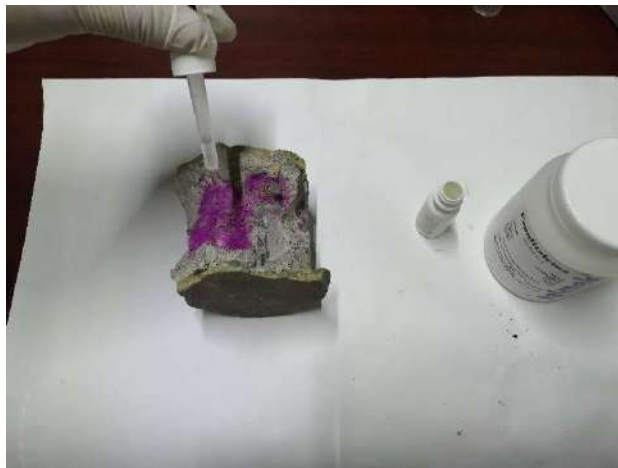
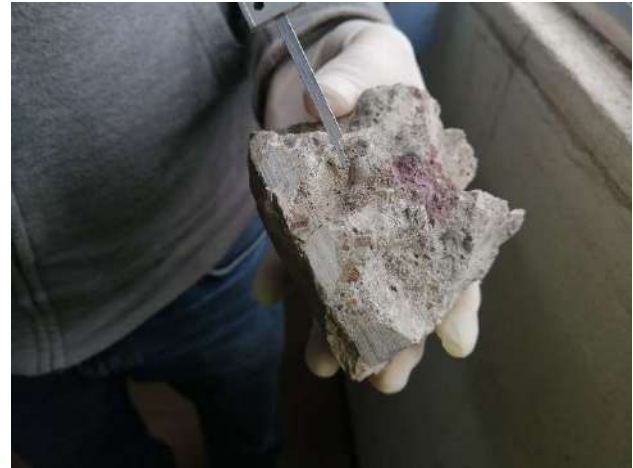
Muestra	Elemento / Ubicación	Resultado
1	Losa de pasillo Hospitalización/Servicios Generales	Presenta carbonatación moderada de 15 mm.
2	Losa Archivo Clínico	Presenta carbonatación moderada de 15 mm
3	Losa Sala de labor	Presenta carbonatación mayor. El frente llega a nivel de acero de refuerzo 2.5 cm
4	Pasillo de Urgencias (frente a Rayos X)	Presenta carbonatación total. No se pudo cuantificar el frente puesto que la pieza de muestra es de forma y tamaño irregular.

Fotografía s. Realización de prueba de carbonatación a núcleo de concreto. Nótase la pigmentación del concreto.

Fotografía t. Realización de prueba de carbonatación sobre fragmento de núcleo. Nótase las áreas pigmentadas y no pigmentadas.

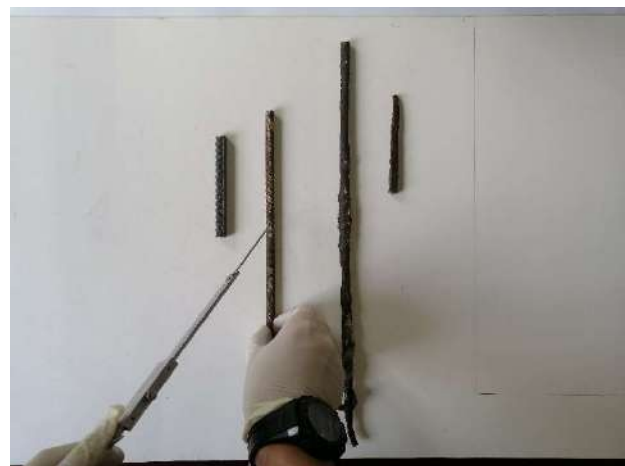
Se realizaron pruebas de inspección física y dimensional a varias muestras del acero de refuerzo, en gabinete para determinar el grado de corrosión y su sección útil. Este dato es de vital importancia para determinar en la evaluación estructural el comportamiento de la estructura. (Veáse fotografía v).

Fotografía v. Realización de pruebas físicas a diversas muestras obtenidas del acero de refuerzo.

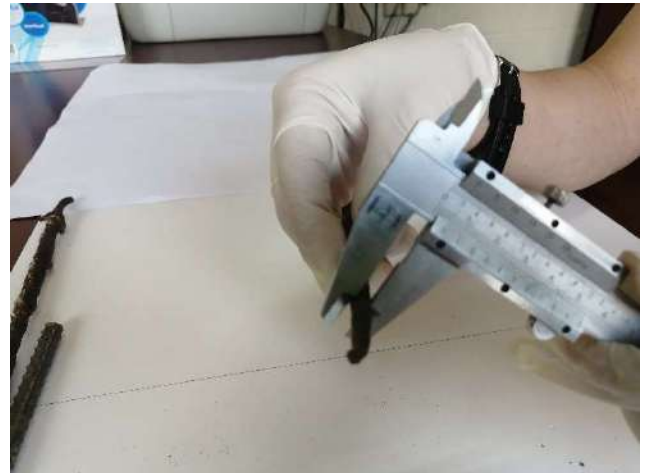
De las pruebas de inspección a cuatro muestras de acero de refuerzo obtenidas durante la visita de inspección visual se encontró que tres muestras presenta corrosión avanzada con una disminución de la sección del acero del 10 al 50%. En el caso de la muestra obtenida en el pasillo de urgencias (frente a Rayos X) la disminución llegó al 80%. (Vease fotografías w y x).

Fotografía x. Medición de una varilla con reducción del 50% de su sección .
