# DICTAMEN ESTRUCTURAL

**HOSPITAL RURAL NO. 41**

En relación al inmueble: HOSPITAL RURAL PROSPERA No. 41 DEL IMSS en Cerritos, S.L.P. Se presenta el siguiente dictamen, para conocer si el inmueble tiene las condiciones de seguridad estructural y de funcionamiento, para el uso que se le da actualmente.

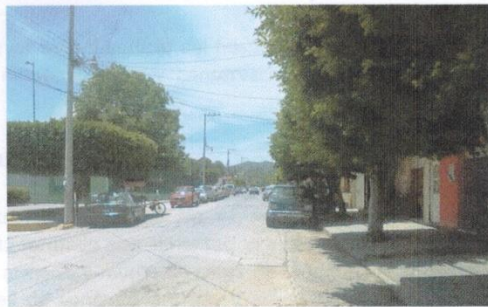
Av. Venustiano Carranza

La vialidad principal de acceso al hospital rural No. 41, es la av. Venustiano Carranza, una de las calles principales dentro de la traza urbana de la ciudad de Cerritos, la que presenta problemas de fluidez vehicular en las horas "pico", por las razones que se mencionan anteriormente, pero se cuenta con la calle Carrillo Puerto como alternativa de acceso al hospital.
