DICTAMEN DE SEGURIDAD ESTRUCTURAL

**“UMF 27 AJALPAN PUEBLA”, ubicado en CUACTEMOC S/N AJALPAN
PUEBLA, en el estado de Puebla.**

**CELERINO ALBERTO LOPEZ MEJIA
DRO TEHUACAN PUE 142/17**

3 de octubre de 2017

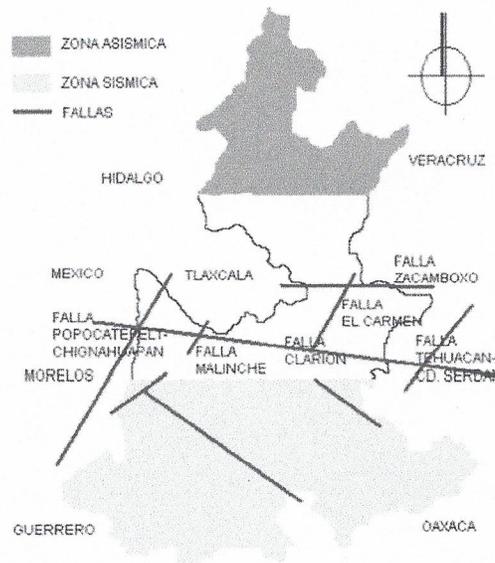
Fig. 1., Fallas geológicas locales en el Estado de Puebla

Estructuralmente se presentan fallas geológicas importantes en el estado y ciudad capital: Primarias, en un sistema con direcciones E-W y NE-SW, denominadas Zacamboxo, Clarión, Popocatepetl y Malinche y, Secundarias, en una dirección E-W, que une entre sí los cerros de Loreto y Guadalupe, San Juan (La Paz) y Amalúcan y, otra, en dirección prácticamente normal, que corre aproximadamente de los balnearios "Agua Azul" a "Rancho Colorado".
