## **DICTAMEN DE SEGURIDAD ESTRUCTURAL**

**“ UMF 28 CALIPAN PUEBLA”, ubicado en KILOMETRO 22  
CARRETERA TEHUACAN – OAXACA CALIPAN , en el estado de  
Puebla.**

**CELERINO ALBERTO LOPEZ MEJIA  
DRO TEHUACAN PUE 142/17**

**3 de octubre de 2017**

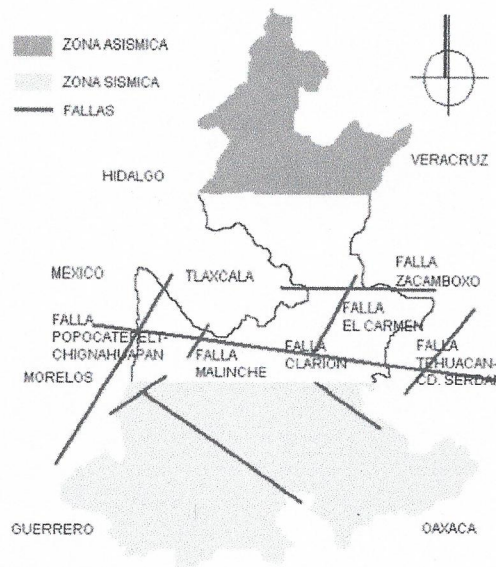
Fig. 1., Fallas geológicas locales en el Estado de Puebla

Estructuralmente se presentan fallas geológicas importantes en el estado y ciudad capital: Primarias, en un sistema con direcciones E-W y NE-SW, denominadas Zacamboxo, Clarión, Popocatepetl y Malinche y, Secundarias, en una dirección E-W, que une entre sí los cerros de Loreto y Guadalupe, San Juan (La Paz) y Amalúcan y, otra, en dirección prácticamente normal, que corre aproximadamente de los balnearios "Agua Azul" a "Rancho Colorado".
