DICTAMEN DE SEGURIDAD ESTRUCTURAL

**“UMF 30 TEHUACAN PUEBLA”, ubicado en INDEPENDENCIA
PONIENTE Y 2 NORTE TEHUACAN, en el estado de Puebla.**

**CELERINO ALBERTO LOPEZ MEJIA
DRO TEHUACAN PUE 142/17**

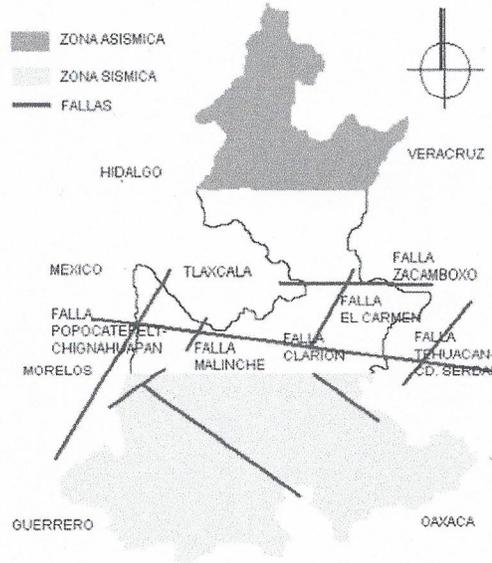
Fig. 1., Fallas geológicas locales en el Estado de Puebla

Estructuralmente se presentan fallas geológicas importantes en el estado y ciudad capital: Primarias, en un sistema con direcciones E-W y NE-SW, denominadas Zacamboxo, Clarión, Popocatepetl y Malinche y, Secundarias, en una dirección E-W, que une entre sí los cerros de Loreto y Guadalupe, San Juan (La Paz) y Amalúcan y, otra, en dirección prácticamente normal, que corre aproximadamente de los balnearios "Agua Azul" a "Rancho Colorado".
