DICTAMEN DE SEGURIDAD ESTRUCTURAL

**“ UMF 9 TEHUACAN PUEBLA”, ubicado en 31 PONIENTE No. 1418
SANTA MARIA COAPAN, en el estado de Puebla.**

**CELERINO ALBERTO LOPEZ MEJIA
DRO TEHUACAN PUE 142/17**

3 de octubre de 2017

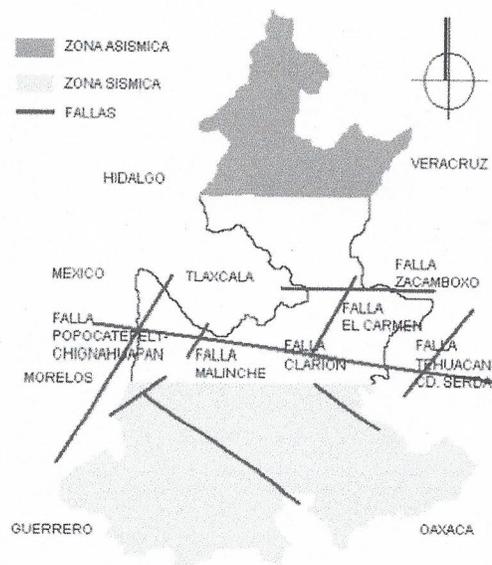
Fig. 1., Fallas geológicas locales en el Estado de Puebla

Estructuralmente se presentan fallas geológicas importantes en el estado y ciudad capital: Primarias, en un sistema con direcciones E-W y NE-SW, denominadas Zacamboxo, Clarión, Popocatépetl y Malinche y, Secundarias, en una dirección E-W, que une entre sí los cerros de Loreto y Guadalupe, San Juan (La Paz) y Amalúcan y, otra, en dirección prácticamente normal, que corre aproximadamente de los balnearios "Agua Azul" a "Rancho Colorado".
