# REVISION ESTRUCTURAL.

## UNIDAD MEDICA FAMILIAR No. 44

Presentamos a continuación los resultados de la visita para la revisión estructural del inmueble para la **Unidad Médica Familiar 44** del IMSS ubicado en 16 de septiembre 195, Col. 1ro. de Mayo, Villahermosa, Tabasco.

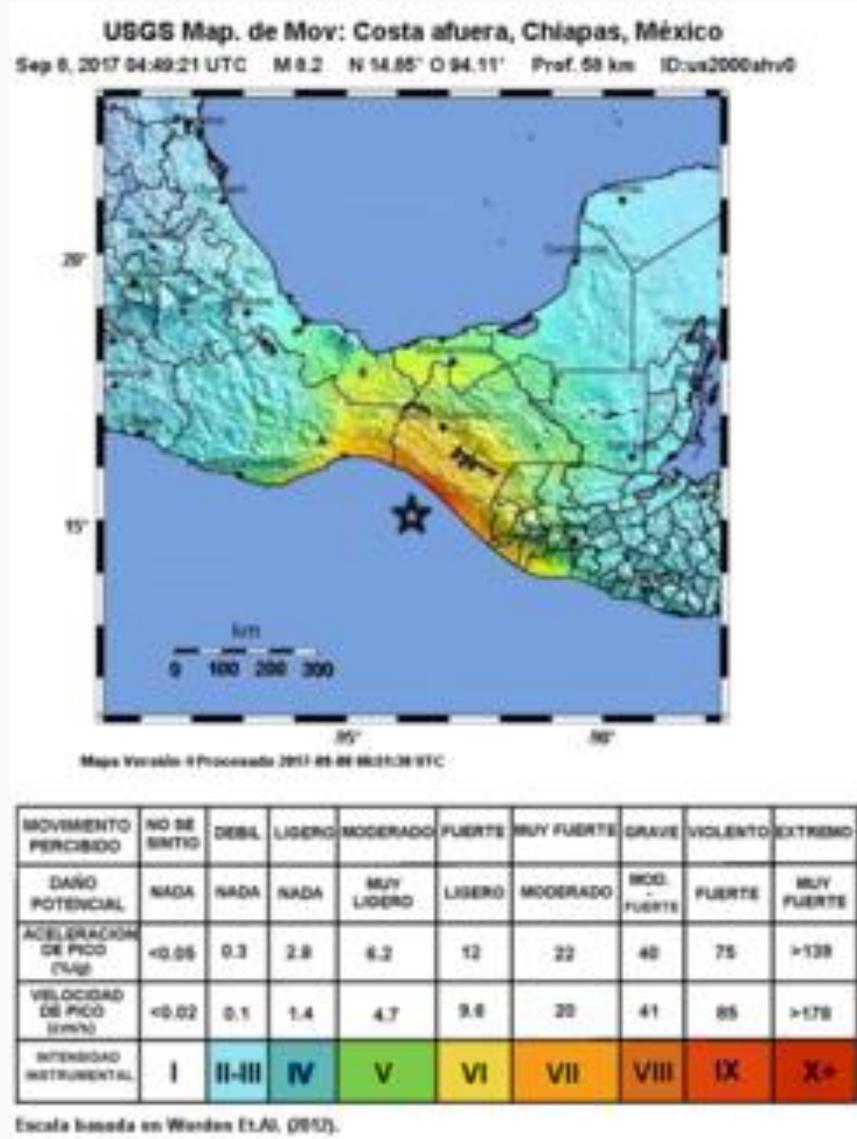
Mapa de intensidad del terremoto

<b>Grado IX <u>Mercalli</u></b>	
<b>Shindo + 5 según <u>AMJ</u></b>	
<b>Fecha</b>	7 de septiembre de 2017, 23:49:18 hora local (UTC -5)
<b><u>Aceleración sísmica</u> horizontal</b>	90 cm/s <sup>2</sup>
<b><u>Profundidad</u></b>	58 kilómetros (36 mi)
<b><u>Coordenadas del epicentro</u></b>

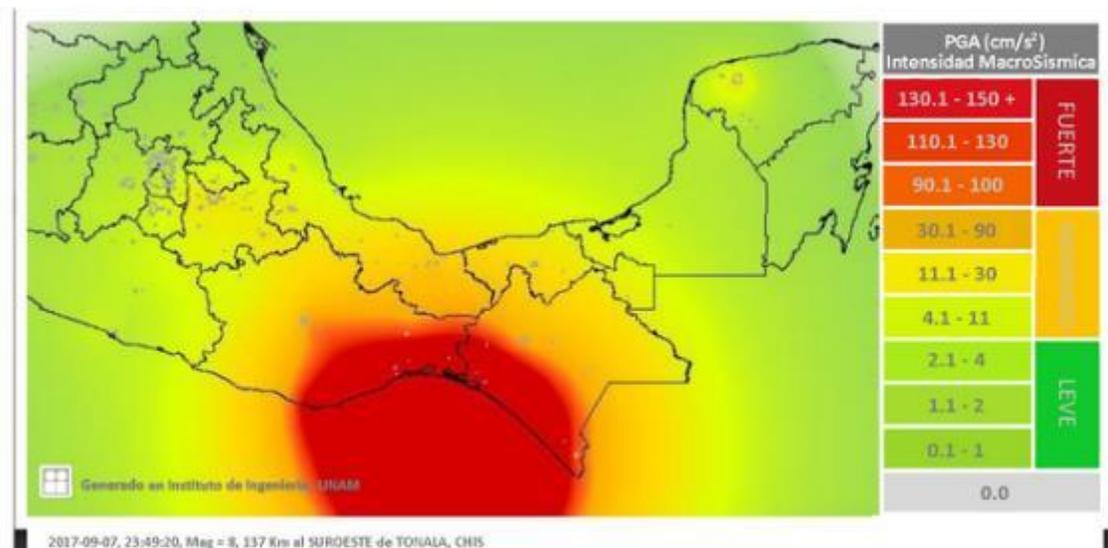
Mapa de Intensidades del temblor, Chiapas, 2017.
