ESTUDIO DE MECÁNICA DE SUELOS

IMSS NAVOJOA

"ESTUDIO DEL SUBSUELO (MECÁNICA DE SUELOS, GEOFÍSICA Y PAVIMENTOS), EN EL PREDIO PROGRAMADO PARA LA CONSTRUCCIÓN DE UN HOSPITAL GENERAL DE ZONA DE 90 CAMAS, EN SUSTITUCIÓN DEL HGZ NO. 3 UBICADO EN RICARDO FLORES MAGÓN NO. 201, ESQUINA CON IGNACIO ALLENDE, COL. TIERRA BLANCA, C.P. 85820, EN EL MUNICIPIO DE NAVOJOA, EN EL ESTADO DE SONORA."

Mayo 2023

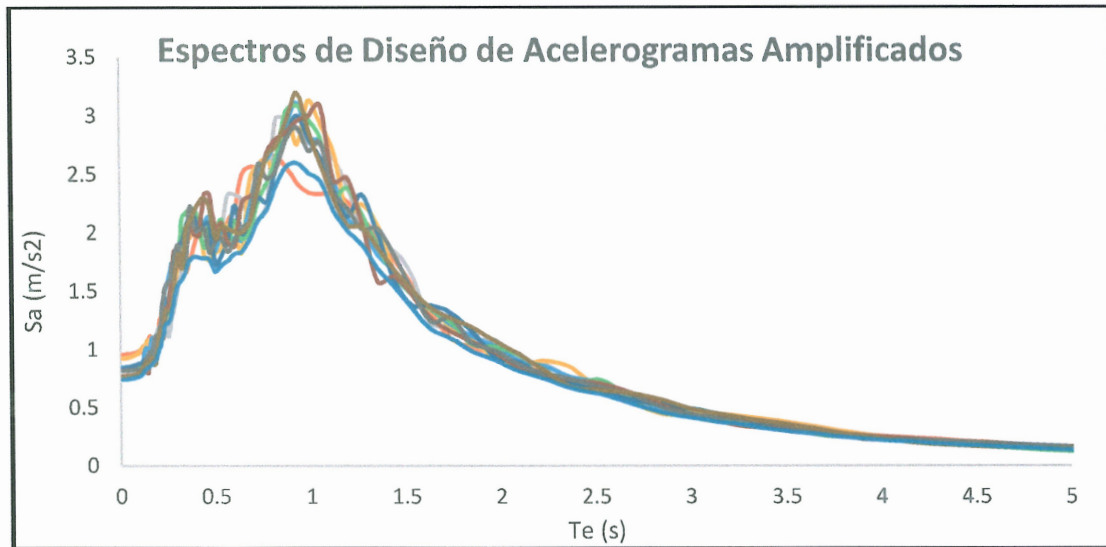
- Se emplearon espectros de respuesta sísmicos de sismos en roca, cuya energía sísmica es representativa durante eventos sísmicos reales, evaluados en un modelo ideal de suelo estratificado horizontal (con la información geotécnica y exploración geofísica) con ayuda del software

manera desarrollar la envolvente del espectro de diseño sísmico de sitio. Dichos espectros amplificados de respuesta se representan a continuación.

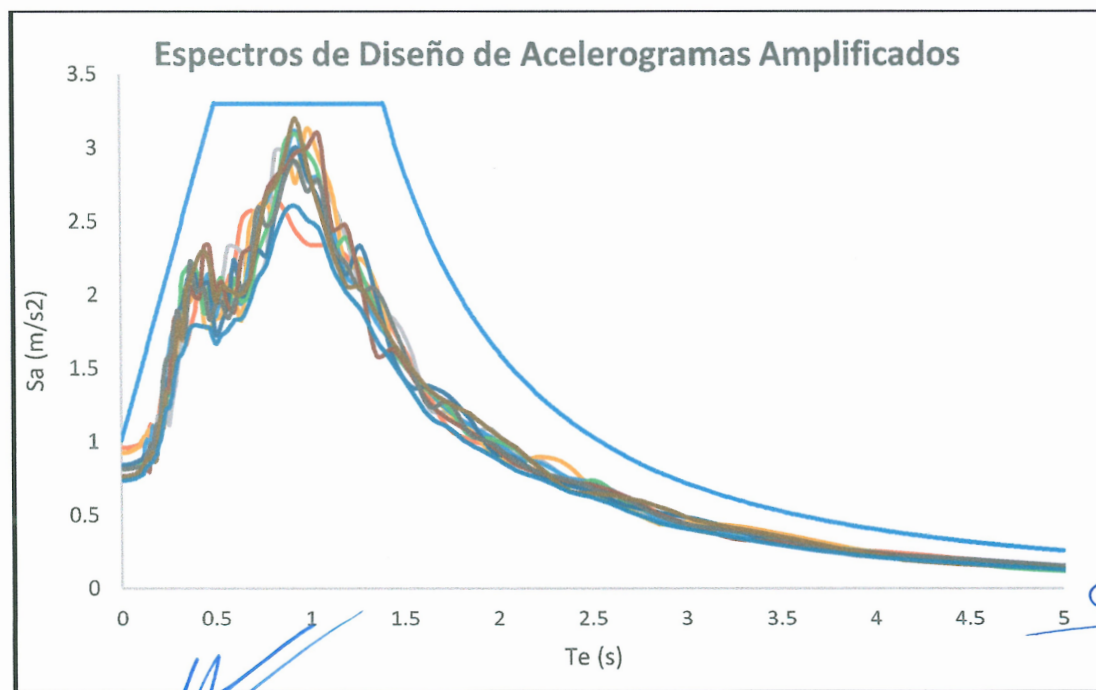
- Si bien la envolvente del espectro de diseño sísmico sitio obtenido se encuentra por encima de los espectros de respuesta de sismogramas amplificados, se recomienda, ajustar los factores de reducción (Anexo II) en función del tipo de estructura, geometría, número de marcos y crujías, así como, entrepisos de acuerdo con las recomendaciones y diseño del Ingeniero Estructuralista del proyecto.
