CONSTANCIA DE SEGURIDAD ESTRUCTURAL DE LA
UNIDAD DE MEDICINA FAMILIAR # 68 VISTA HERMOSA
DELEGACION REGIONAL MICHOACAN
MUNICIPIO DE VISTA HERMOSA MICHOACAN

FOLIO No. 0073/2017/SEPTIEMBRE/PCM-UMF68/VHM/IMSS-GF

REPORTE FOTOGRAFICO

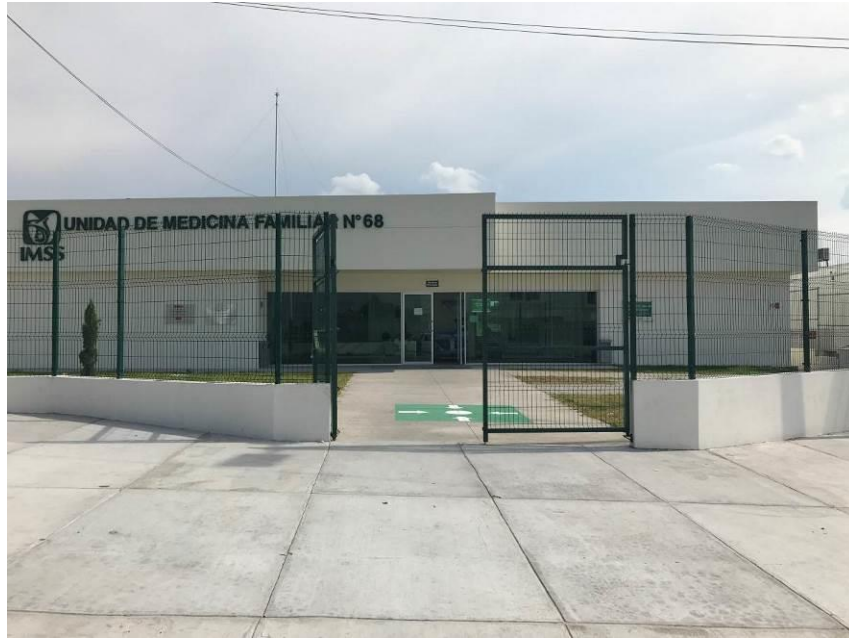
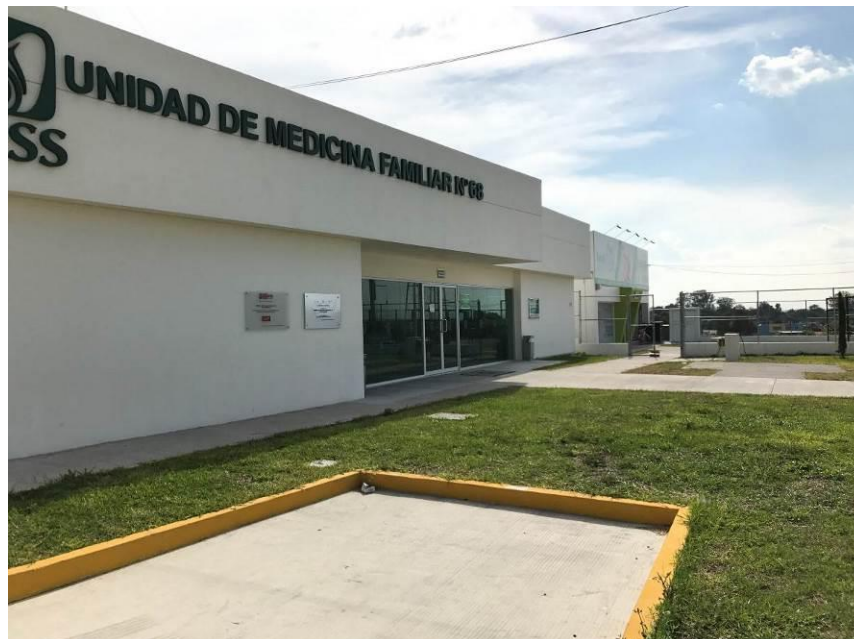
FACHADA PRINCIPAL

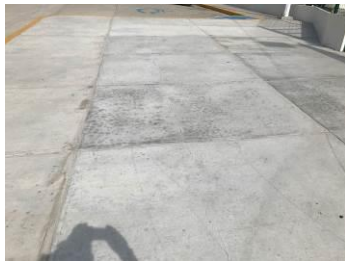
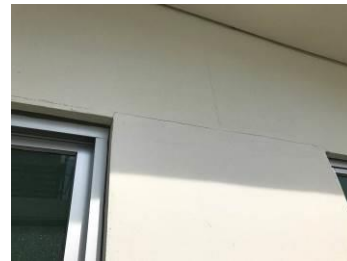
DAÑOS EN JUNTAS FRIAS EN MUROS CON COLUMNAS, VERTICALES CON UNA SEPARACION PROMEDIO DE 1.50mm A 3.5mm. FALLA DE TENSION DIAGONAL EN VIGAS DE ACOPLAMIENTO EN MUROS DE CORTANTE
DAÑOS EN JUNTAS FRIAS EN MUROS CON TRABES, HORIZONTALES CON UNA SEPARACION PROMEDIO DE 1.80mm. QUE SON GRIETAS HORIZONTALES EN CORONA Y ASENTAMIENTOS DIFERENCIALES POR FUERZAS DE CORTANTES OCASIONADOS POR EL SISMO EN LA UNIDAD.

1. DAÑOS EN JUNTAS FRIAS EN MUROS CON COLUMNAS, VERTICALES CON UNA SEPARACION PROMEDIO DE 1.60mm A 2.10mm. FALLA DE TENSION DIAGONAL EN VIGAS DE ACOPLAMIENTO EN MUROS DE CORTANTE Y ASENTAMIENTOS DIFERENCIALES POR FUERZAS DE CORTANTES OCASIONADOS POR EL SISMO EN LA UNIDAD.

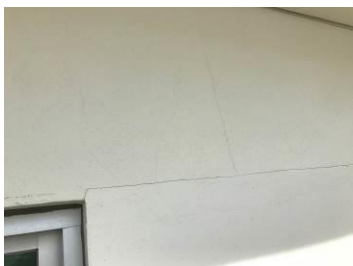
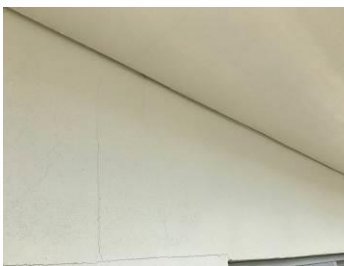
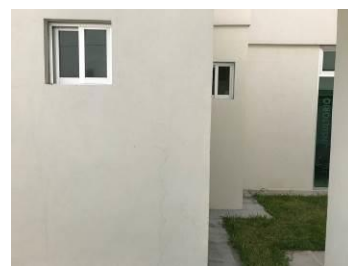
DAÑOS EN JUNTAS FRIAS EN MUROS CON COLUMNAS, VERTICALES CON UNA SEPARACION PROMEDIO DE 1.50mm A 3.5mm. FALLA DE TENSION DIAGONAL EN VIGAS DE ACOPLAMIENTO EN MUROS DE CORTANTE
DAÑOS EN JUNTAS FRIAS EN MUROS CON TRABES, HORIZONTALES CON UNA SEPARACION PROMEDIO DE 1.80mm. QUE SON GRIETAS HORIZONTALES EN CORONA Y ASENTAMIENTOS DIFERENCIALES POR FUERZAS DE CORTANTES OCASIONADOS POR EL SISMO EN LA UNIDAD.

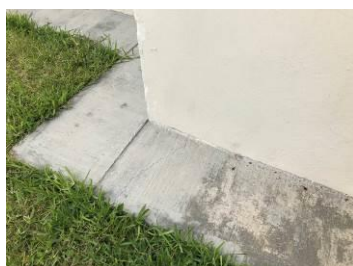
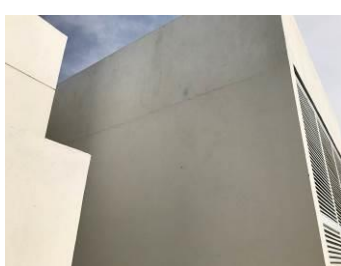
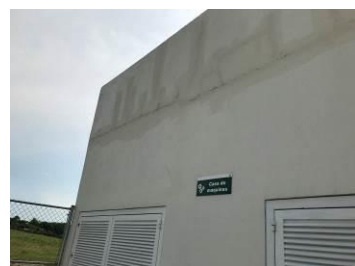
DAÑOS EN JUNTAS FRIAS EN MUROS CON TRABES, HORIZONTALES CON UNA SEPARACION PROMEDIO DE 3.00mm. QUE SON GRIETAS HORIZONTALES EN CORONA, FALLA DE TENSION DIAGONAL EN VIGAS DE ACOPLAMIENTO EN MUROS DE CORTANTE Y ASENTAMIENTOS DIFERENCIALES POR FUERZAS DE CORTANTES OCASIONADOS POR EL SISMO, EN DIFERENTES AREAS DE LA UNIDAD.

2. DAÑOS EN JUNTAS FRIAS EN MUROS CON TRABES, HORIZONTALES CON UNA SEPARACION PROMEDIO DE 1.80mm. QUE SON GRIETAS HORIZONTALES EN CORONA, FALLA DE TENSION DIAGONAL EN VIGAS DE ACOPLAMIENTO EN MUROS DE CORTANTE Y ASENTAMIENTOS DIFERENCIALES POR FUERZAS DE CORTANTES OCASIONADOS POR EL SISMO, EN DIFERENTES AREAS DE LA UNIDAD.

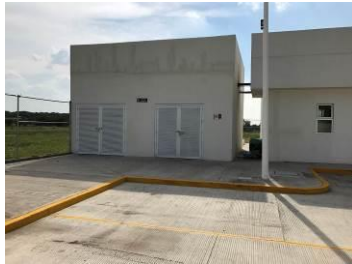
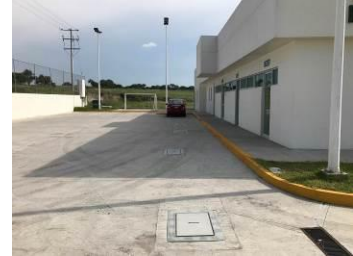
DAÑOS EN JUNTAS FRIAS EN MUROS CON TRABES, HORIZONTALES CON UNA SEPARACION PROMEDIO DE 3.00mm. QUE SON GRIETAS HORIZONTALES EN CORONA, FALLA DE TENSION DIAGONAL EN VIGAS DE ACOPLAMIENTO EN MUROS DE CORTANTE Y ASENTAMIENTOS DIFERENCIALES POR FUERZAS DE CORTANTES OCASIONADOS POR EL SISMO, EN DIFERENTES AREAS DE LA UNIDAD.

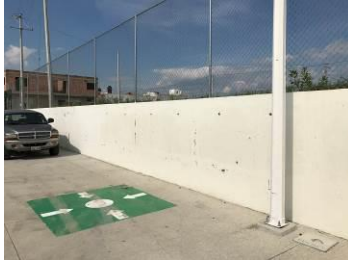
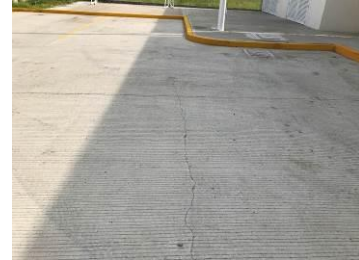
FALLA DE TENSION DIAGONAL EN VIGAS DE ACOPLAMIENTO EN MUROS DE CORTANTE Y ASENTAMIENTOS DIFERENCIALES POR FUERZAS DE CORTANTES OCASIONADOS POR EL SISMO, EN DIFERENTES AREAS DE LA UNIDAD.

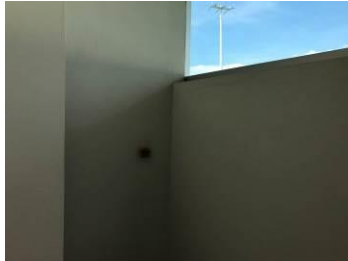
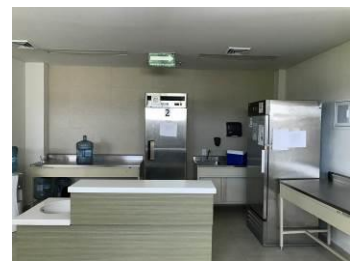
FALLA DE TENSION DIAGONAL EN VIGAS DE ACOPLAMIENTO EN MUROS DE CORTANTE Y ASENTAMIENTOS DIFERENCIALES POR FUERZAS DE CORTANTES OCASIONADOS POR EL SISMO, EN DIFERENTES AREAS DE LA UNIDAD.

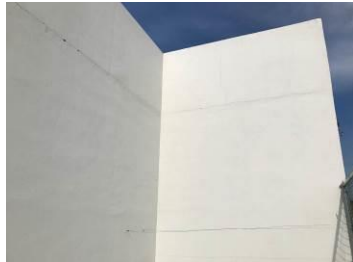
FALLA DE TENSION DIAGONAL EN VIGAS DE ACOPLAMIENTO EN MUROS DE CORTANTE, DE ADHERENCIA EN MARCOS DE VENTANAS Y ASENTAMIENTOS DIFERENCIALES POR FUERZAS DE CORTANTES OCASIONADOS POR EL SISMO, EN DIFERENTES AREAS DE LA UNIDAD

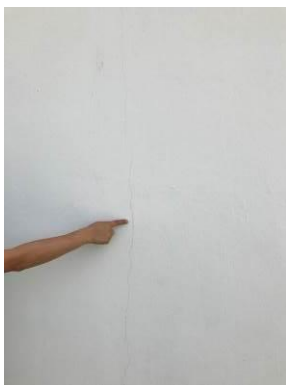
VISTA GENERAL DE ACCESO Y AREAS ADMINISTRATIVAS, FALLA DE TENSION DIAGONAL EN VIGAS DE ACOPLAMIENTO EN MUROS DE CORTANTE, DE ADHERENCIA EN MARCOS DE VENTANAS Y ASENTAMIENTOS DIFERENCIALES POR FUERZAS DE CORTANTES OCASIONADOS POR EL SISMO, EN DIFERENTES AREAS DE LA UNIDAD

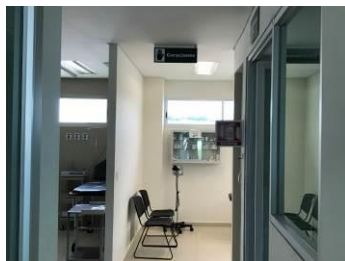
DAÑOS EN JUNTAS FRIAS EN MUROS CON TRABES, HORIZONTALES CON UNA SEPARACION PROMEDIO DE 3.00mm. QUE SON GRIETAS HORIZONTALES EN CORONA, FALLA DE TENSION DIAGONAL EN VIGAS DE ACOPLAMIENTO EN MUROS DE CORTANTE Y PISOS DE FARMACIA CON ASENTAMIENTOS DIFERENCIALES POR FUERZAS DE CORTANTES OCASIONADOS POR EL SISMO, EN DIFERENTES AREAS DE LA UNIDAD.

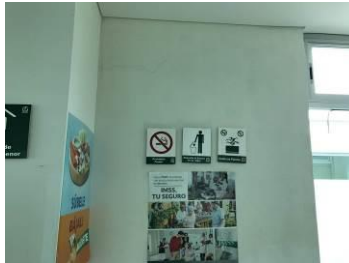
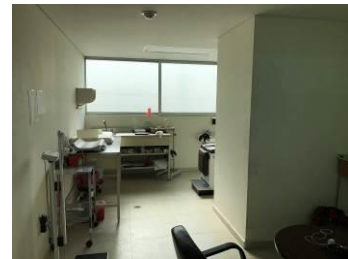
VISTA GENERAL DE SALA DE ESPERA, CONSULTORIOS TIPO

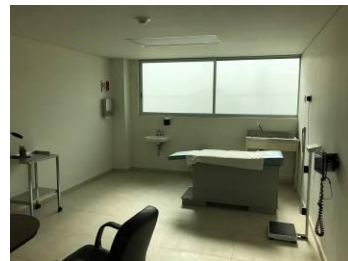
DETALLE DE FISURA POR ADHERENCIA EN MARCO DE VENTANA Y VISTA GENERAL CONSULTORIO TIPO

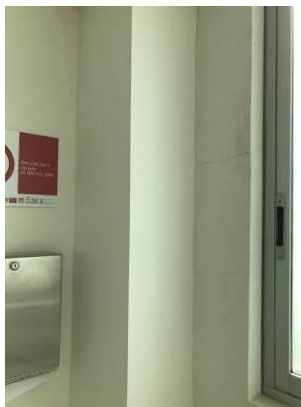
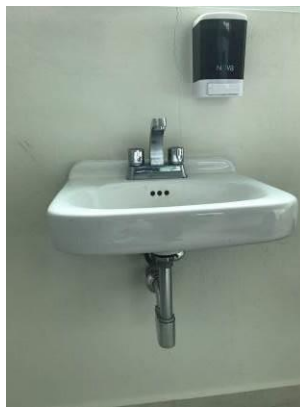
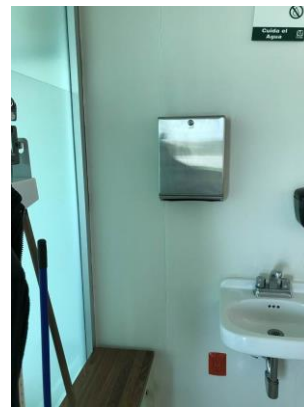
DAÑOS EN JUNTAS FRIAS EN MUROS CON COLUMNAS, VERTICALES CON UNA SEPARACION PROMEDIO DE 1.60mm A 2.10mm. FALLA DE TENSION DIAGONAL EN VIGAS DE ACOPLAMIENTO EN MUROS DE CORTANTE Y ASENTAMIENTOS DIFERENCIALES POR FUERZAS DE CORTANTES OCASIONADOS POR EL SISMO EN LA UNIDAD.
