ASUNTO: DICTAMEN DE SEGURIDAD ESTRUCTURAL

Por este medio me permito informarle que después de ocurrido el sismo de 7.1 grados en la escala Richter ocurrido el día 19 de septiembre del presente, con epicentro en el estado de Morelos, me presente al inmueble que ocupa la GUARDERIA No. 002 ubicado en Ignacio Zaragoza No. 345 Col. Valentín Gómez Farías, Deleg. Venustiano Carranza, C.P. 15010, Ciudad de México, con el propósito de realizar una inspección ocular de la estructura de cada una de las áreas que conforman dicha guardería registrando a continuación lo siguiente:

REPORTE FOTOGRÁFICO

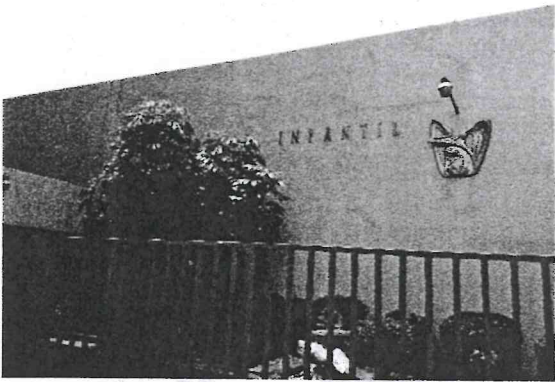
<p>Aspecto de la fachada de la guardería # 2 del IMSS.</p>	<p>Estructura de del inmueble en buenas condiciones</p>

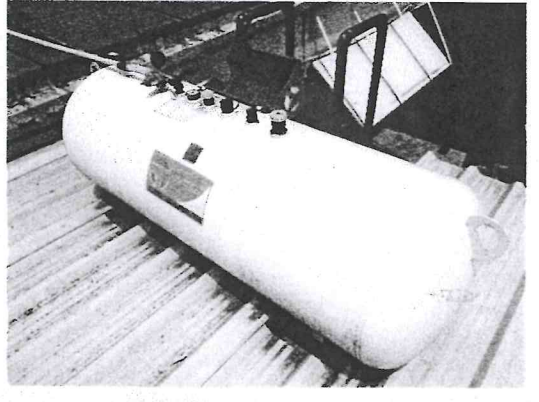
11.-En azotea se encuentran ubicados los siguientes equipos: tanque de gas estacionario mismo que se encuentran sin fugas de acuerdo con la revisión hecha con agua y jabon.

<p>Los Muros, Plafón, Piso, Cancelería y Cristal se encuentran en buenas condiciones.</p>	<p>Instalación de Gas funciona correctamente</p>
