**ASUNTO: DICTAMEN DE SEGURIDAD ESTRUCTURAL**

Por este medio me permito informarle que después de ocurrido el sismo de 7.1 grados en la escala Richter ocurrido el día 19 de septiembre del presente, con epicentro en el estado de Morelos, me presente al inmueble que ocupa la GUARDERIA No. 011 ubicado en Av. Cuitláhuac No. 456, Col. Héroes de Nacozari, Deleg. Gustavo A. Madero, C.P. 07780, con el propósito de realizar una inspección ocular de la estructura de cada una de las áreas que conforman dicha guardería, registrando a continuacion lo siguiente:

REPORTE FOTOGRÁFICO

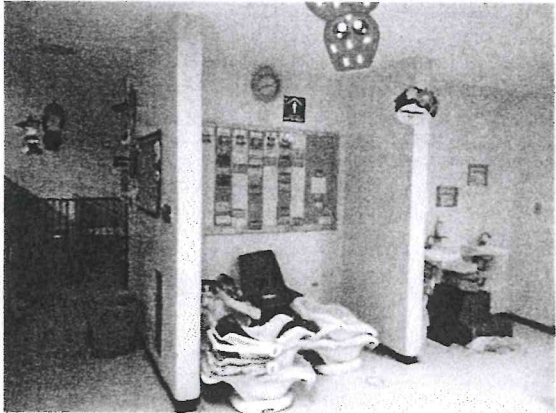
<p>Los muros, piso y plafón en buenas condiciones</p>	<p>La Estructura de la Escalera de Emergencia se observa en buen estado</p>

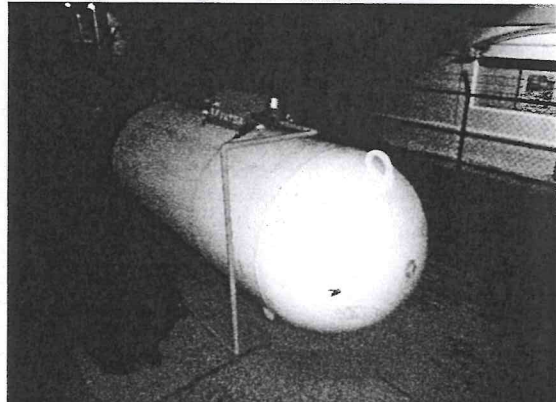
<p>Instalacion de Gas sin fuga y funcionando</p>	<p>Aspecto de Cocina se observa en buen Estado.</p>
