Datos del hospital		Datos del equipo	
Nombre	Hospital General de Zona No. 1	Marca	Dydetec
Dirección	Calle Antonio Navarro S/N Zona Centro 25000 Coahuila.	Modelo	Gätsi
Solicitante	Teléfono 844 414 1000	No. de serie	GTV12070-0221

Datos del servicio			
Ubicación	Conservación	<input type="checkbox"/> Mantenimiento preventivo	<input type="checkbox"/> Mantenimiento correctivo
Responsable (es)	Ing Osvaldo	<input type="checkbox"/> Instalación	<input type="checkbox"/> Capacitación
		<input type="checkbox"/> Actualización	<input checked="" type="checkbox"/> Otro: Levantamiento

Descripción del servicio realizado																	
<p>Diagnóstico:</p>

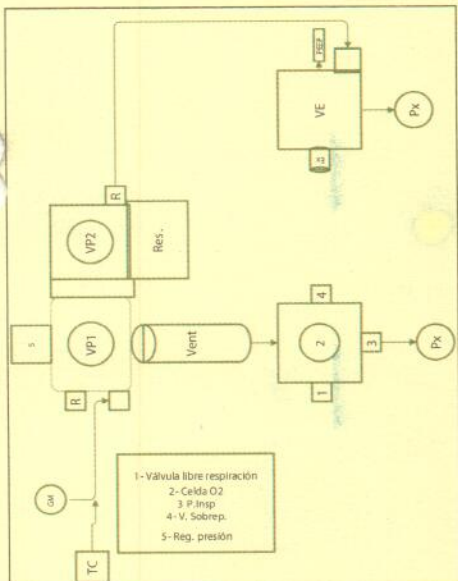
<p>1-Valvula libre respiración 2-Celda O2 3-P-imp 4-V. Sobrep. 5-Reg. presión</p>	<p>Se realiza actualización de software 2.9 y firmware 1.15 Se realiza extracción de logs. Se realiza verificación de desempeño con analizador. Se realiza inspección inicial. Singancho portacircuito. El equipo ventila fuera de los parámetros permisibles de error en VCP. Y en el modo VCP al probar la PEEP. NO se recomienda su uso.</p> <p>Equipo funcionando correctamente <input type="checkbox"/></p> <p>Refacciones y consumibles</p>

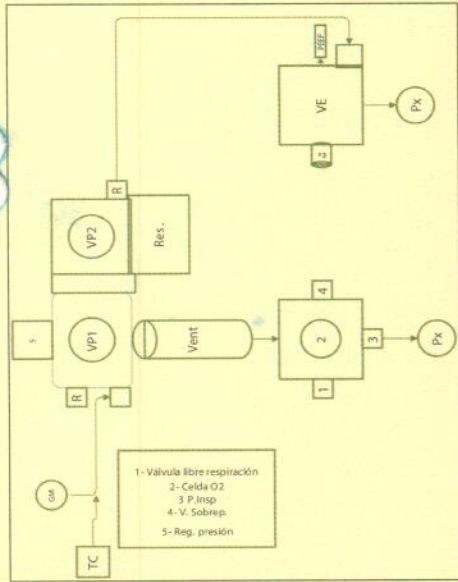
<p>Se realiza actualización de software 2.9 y firmware 1.15. Se realiza extracción de logs. Se realiza verificación de desempeño con analizador. Se realiza inspección inicial encontrando que el equipo tiene una rueda dañada de la parte trasera. No ventila adecuadamente en modo CPAP. Respaldo. En VCV ventila fuera de rango con volumen 30. Equipo funcionando correctamente <input checked="" type="checkbox"/> No se recomienda</p>
Refacciones y consumibles	
<ul style="list-style-type: none"> <input type="checkbox"/> VG-0259 Arnés de sensor de flujo actualización C <input type="checkbox"/> VG-0255 Arnés segmento periféricos <input type="checkbox"/> VG-0245 Tarjeta de control actualización C <input type="checkbox"/> MP-0002 Batería <input type="checkbox"/> VG-0040 Ensamble membrana <input type="checkbox"/> VG-0050 Membrana de vacío <input type="checkbox"/> MP-0059 Celda de oxígeno 	<ul style="list-style-type: none"> <input type="checkbox"/> Guantes <input type="checkbox"/> Cubrebocas o mascarilla <input type="checkbox"/> MP-0086 Tubo de silicón 3mm <input type="checkbox"/> MP-0290 Filtro para extractor 80 mm <input type="checkbox"/> MP-0110 Escuadra 40 -40 con tornillería <input type="checkbox"/> VG-0260 Guía rápida ventilador GÄTSI C <input type="checkbox"/> VG-0253 Etiqueta atención actualización CONACYT

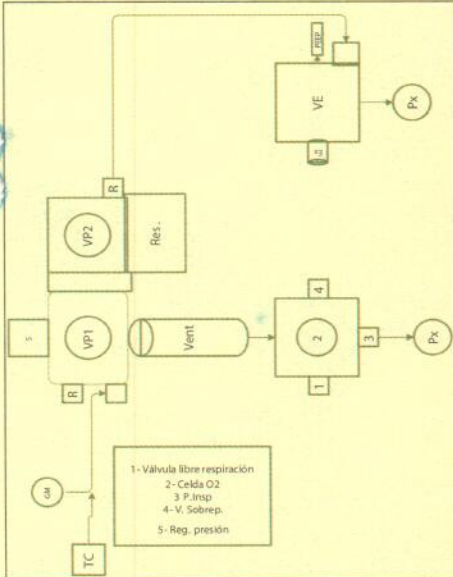
Descripción del servicio realizado																	
Diagnóstico:	<p>Se realiza actualización de software 2.9 y firmware 1.15.</p> <p>Se realiza extracción de logs.</p> <p>Se realiza verificación de desempeño.</p> <p>Se realiza inspección inicial, sin estructuras dañadas y/o faltantes. El equipo ventila fuera de los parámetros en VCP, que comparado con el instrumento de medición si cumple el rango permisible con presión inspiratoria de 30cm H₂O. Funciona correctamente</p> <p>Equipo funcionando correctamente <input checked="" type="checkbox"/></p>

<p>1- Válvula libre respiración 2- Celda O2 3- P. Insp. 4- V. Sobrep. 5- Reg. presión</p>	<p>Refacciones y consumibles</p>

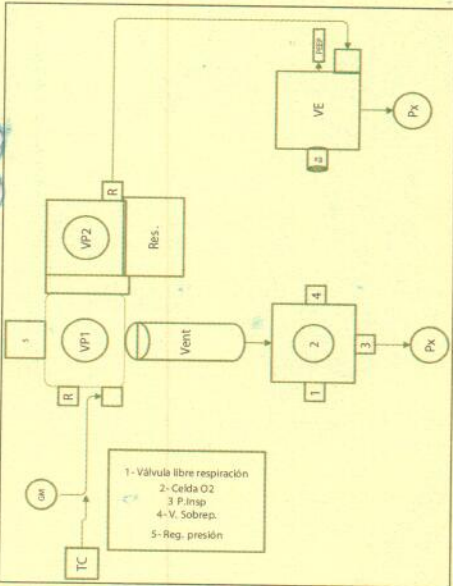
Descripción del servicio realizado																	
Diagnóstico:	<p>Se realiza actualización de software 2.9 y firmware 1.15. Se realiza extracción de logs. Se realiza verificación de desempeño con analizador. Se realiza inspección inicial. Sin estructuras dañadas y/o faltantes. El equipo funciona correctamente.</p>
