Fecha	06-01-2023	Folio	Nº 0339
Hora		No. de reporte

Datos del hospital		Datos del equipo	
Nombre	Hospital General de Zona No. 11 IMSS	Marca	Dydetec
Dirección	Delicias, El Pedregal, 27060, Piedras Negras, Coah	Modelo	GÄTSI
Solicitante	Teléfono 878 783 0710	No. de serie	GTU12020-0189

Fecha	06-01-2023	Folio	Nº 0337
Hora		No. de reporte

Datos del hospital		Datos del equipo	
Nombre	Hospital General de Zona No.11 IMSS	Marca	Dydetec
Dirección	Delicias, E1 Pedregal, 27060, Piedras Negras, Coah.	Modelo	Gätsi
Solicitante	Teléfono 878 783 0310	No. de serie	GTV12020-0149

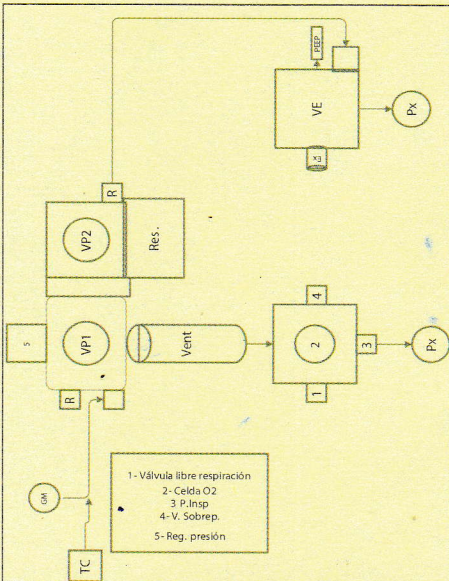
Descripción del servicio realizado																	
Diagnóstico:	<p>Se realiza actualización de software 2.9 y firmware 1.15. Se realiza extracción de logs. Se realiza verificación de desempeño. Se realiza inspección inicial. Tiene una rueda con desnivel de la parte frontal. Y le falta el gancho portacircuito. El blender no mantiene presión. El equipo funciona correctamente.</p> <p>Equipo funcionando correctamente <input type="checkbox"/></p>

<p>1- Válvula libre respiración 2- Celda O2 3- P. Insp. 4- V. Sobrep. 5- Reg. presión</p>	<p>Refacciones y consumibles</p>

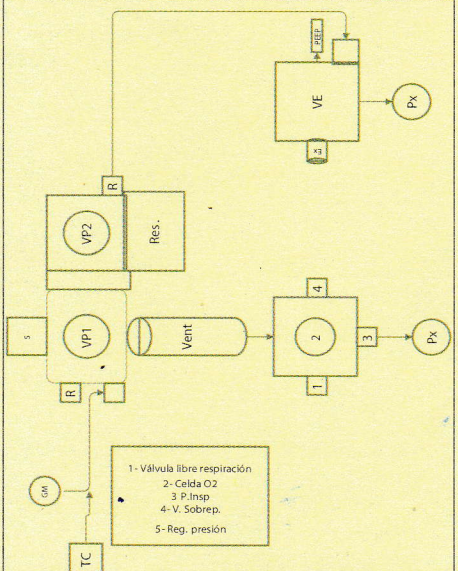
Descripción del servicio realizado																	
Diagnóstico:	<p>Se realiza actualización de software 2.9 y firmware 1.15. Se realiza extracción de logs. Se realiza verificación de desempeño. Se realiza inspección inicial. Tiene una rueda desmontada de la parte trasera y dañada. La manguera de oxígeno requiere parcharse. El equipo funciona correctamente.</p> <p>Equipo funcionando correctamente <input type="checkbox"/></p>

<p>1- Válvula libre respiración 2- Celda O2 3- P. Insp. 4- V. Sobrep. 5- Reg. presión</p>	<p>Refacciones y consumibles</p>

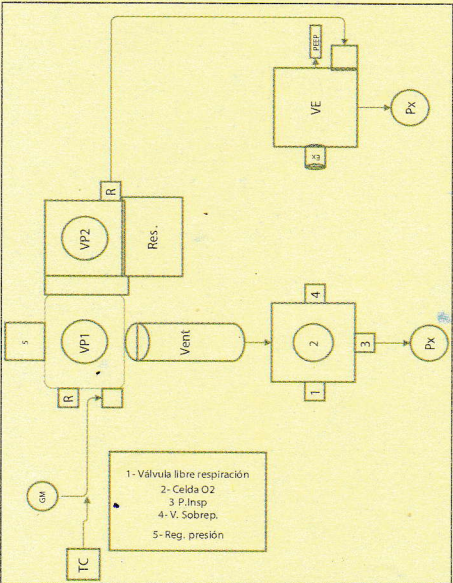
Descripción del servicio realizado																	
Diagnóstico:	<p>Se realiza actualización de software 2.9 y firmware 1.15. Se realiza extracción de logs. Se realiza verificación de desempeño. Se realiza inspección inicial. Tiene una rueda dañada de la parte trasera. Ambas ruedas traseras dañadas. Le falta el puerto DB9 y las dos mangueras de aire y oxígeno. El equipo funciona correctamente.</p> <p>Equipo funcionando correctamente <input checked="" type="checkbox"/></p>

<p>1- Válvula libre respiración 2- Celda O2 3- P. Insp. 4- V. Sobrep. 5- Reg. presión</p>	<p>Refacciones y consumibles</p>
