# DICTAMEN ESTRUCTURAL

Instituto Mexicano del Seguro Social  
Hospital Rural No. 15  
Calle 20 de Noviembre S/N  
Carretera Estación-Nochasco, Sector Chipinque  
Charcas, San Luis Potosí. C.P. 78576

JUNIO 2020

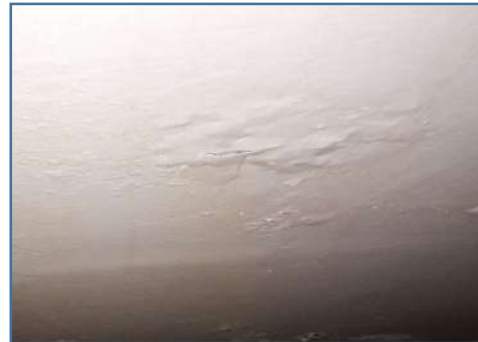
Fotografía d.

**Hinchamiento.-** Se refiere al proceso inicial de degradación y expansión de la sección no útil del acero de refuerzo dentro del concreto por efectos de la corrosión provocando abultamientos en la superficie del concreto. Dependiendo del grado de corrosión el volumen del acero pueda aumentar hasta 8 veces aproximadamente provocando tensiones radiales y su posterior ruptura puntual o paralela a la barra. (Fotografía d)

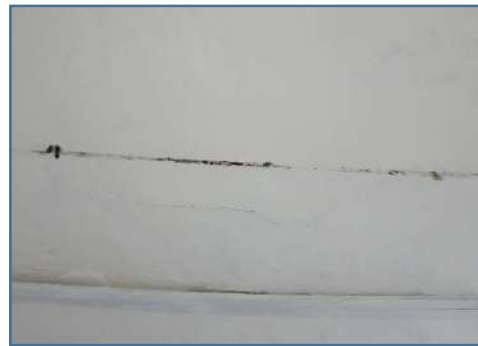
Fotografía e.

**Fisuramiento o Grieta.-** Se denomina grieta a la ruptura lineal de la continuidad en la superficie del concreto. Dicha ruptura puede ser superficial (poca profundidad) sin mayor afectación a la estructura, o bien profunda, llegando a fracturar la estructura y afectando su integridad. (Fotografía e)

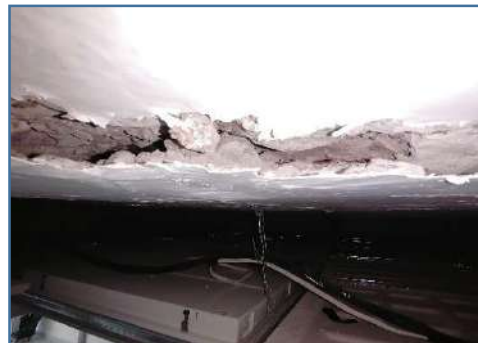
Fotografía f.

**Delaminación.-** Planos de falla caracterizados por desprendimientos superficiales de forma laminar en el concreto, debido a presencia de humedad, corrosión o por procesos de carbonatación avanzada con pérdida de masa. (Fotografía f)

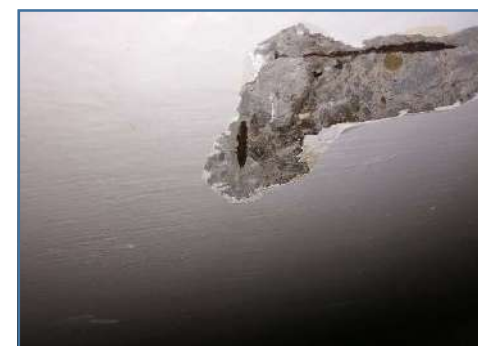
Fotografía g.

**Astillamiento o astilladura.-** Es la ruptura y desprendimiento localizado de la capa de concreto que recubre el acero de refuerzo, dejando al descubierto éste último, con motivo de los esfuerzos internos provocados por la expansión del acero por efecto de la corrosión.(Fotografía g.)

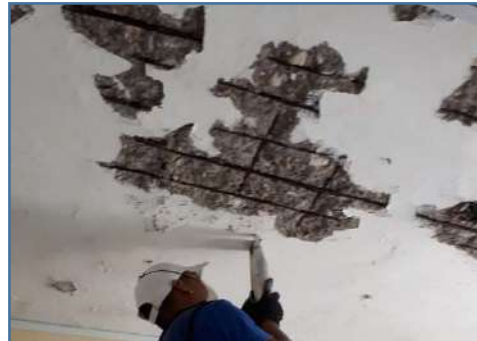
Fotografía h.

**Despasivación del acero de refuerzo.-** Se refiere a la pérdida del recubrimiento de concreto del acero de refuerzo provocado por la corrosión de éste último por diversos motivos como la acción agresiva de ciertos elementos o sustancias en el concreto, tales como la carbonatación y la penetración de cloruros en el concreto. (Fotografía h)

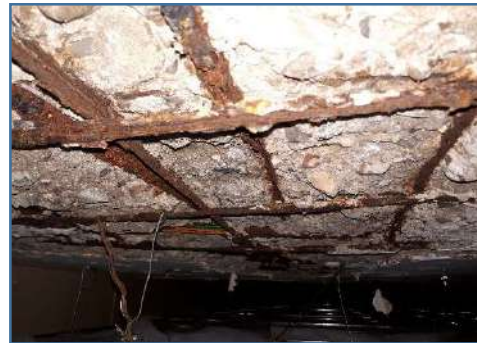
Fotografía i.

**Corrosión.-** Es el proceso de degradación oxidativa de los metales en contacto con medios acuosos que se realiza por medios electroquímicos. El metal actúa como un electrodo mixto en el que se producen, de forma acoplada, las reacciones catódica y anódica. (Fotografía i)

Respecto del acero de refuerzo éste presenta en las áreas expuestas una corrosión de tipo uniforme o generalizado. Es decir, que la corrosión se encuentra en forma extendida y no se concentra en uno o varios puntos, que pudieran sugerir la existencia de procesos de infiltración de iones cloruro. Se observó además que en varios puntos se presenta un grado de corrosión avanzada o acelerada, con expansión del volumen de acero por producto de corrosión (óxido férrico) Lo cual, es muy inusual en ambientes que no son marinos o que no están sujetos a contaminación por procesos corrosivos de tipo industrial, como lo es el caso de charcas, S.L.P.

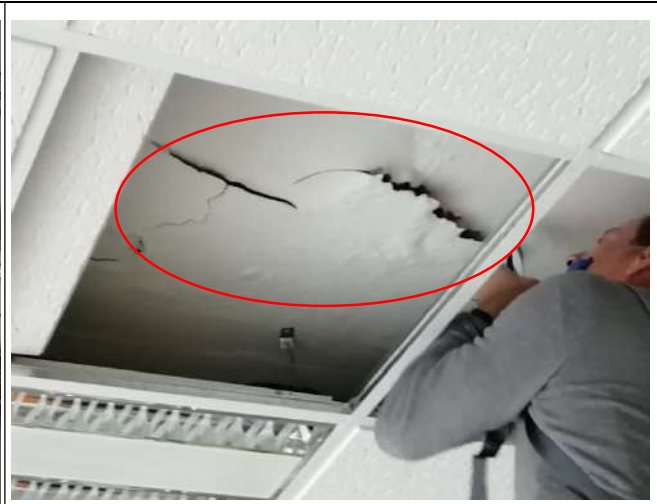
**Fotografía 2. Vestíbulo de acceso**

Hinchamiento y desprendimientos en la parte inferior de la losa.

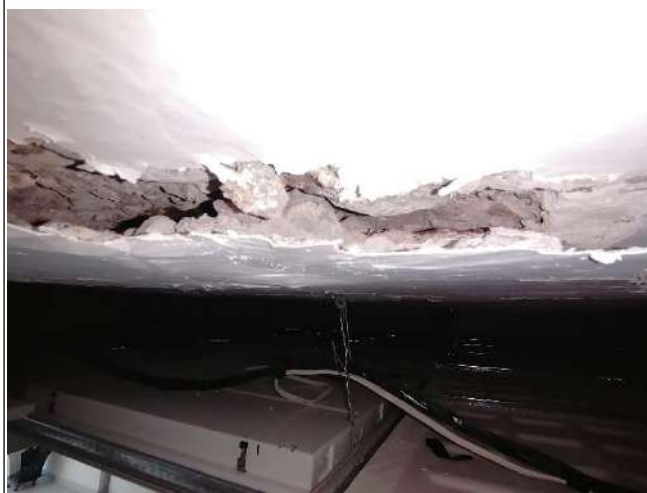
**Fotografía 3. Vestíbulo de acceso**

Acercamiento de vista. Hinchamiento y desprendimiento (Delaminación) inferior de la losa.

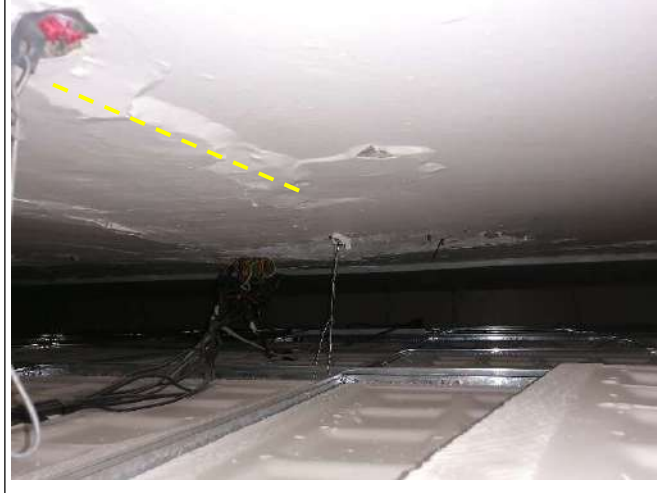
**Fotografía 4. Vestíbulo de acceso**

Nótese hinchamiento longitudinal correspondiente a varilla de armado.

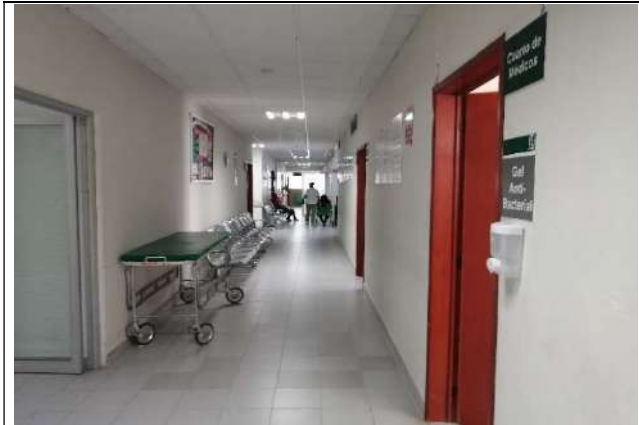
**Fotografía 35. Hospitalización. Pasillo Urgencias**  
Sin observaciones en pisos y muros.

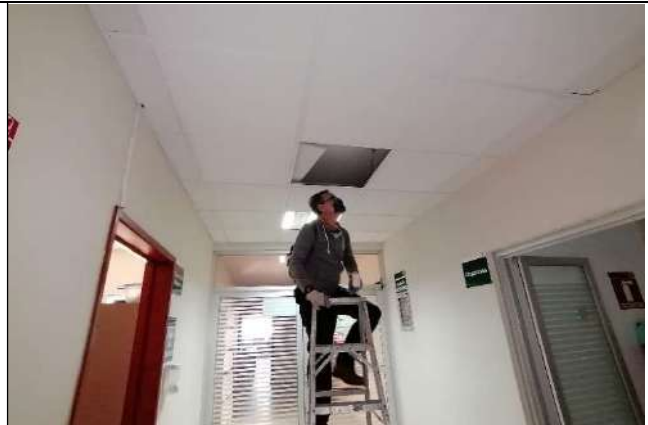
**Fotografía 36. Hospitalización. Pasillo Urgencias**  
Inspección de la estructura (losa).

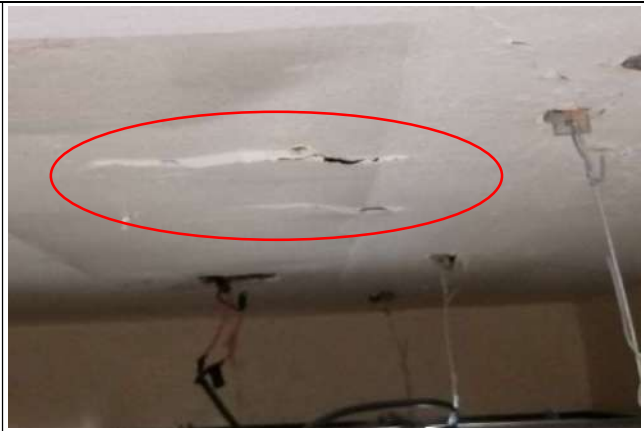
**Fotografía 54. Hospitalización. Sala de labor**

Fisuramiento y delaminación del concreto previo a presentarse astilladuras por corrosión del acero.

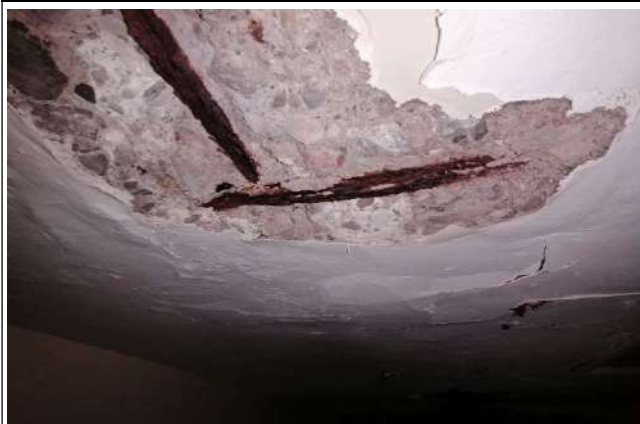
**Fotografía 55. Hospitalización. Sala de labor**

Detalle de la corrosión y expansión del acero de refuerzo que provocó la astilladura en el concreto.

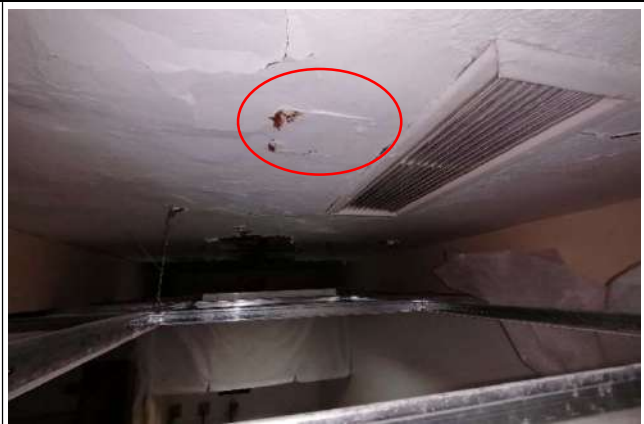
**Fotografía 56. Hospitalización. Sala de labor**

Nótese corrosión en el registro eléctrico galvanizado, así como abultamientos y delaminaciones.

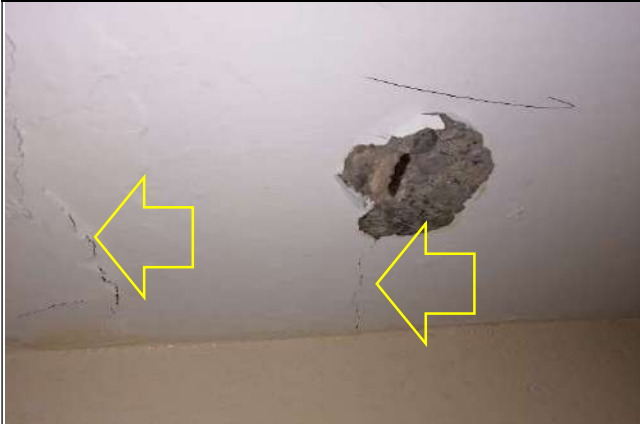
**Fotografía 57. Hospitalización. Sala de labor**

Obsérvese fisuramiento longitudinal del concreto sobre el acero de refuerzo.

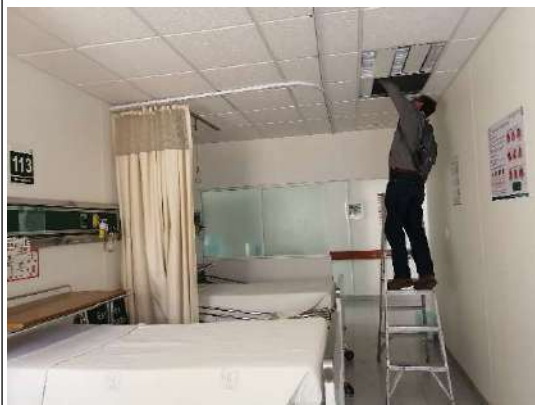
**Fotografía 61. Hospitalización. Encamados**

No se aprecian detalles en pisos y paredes.

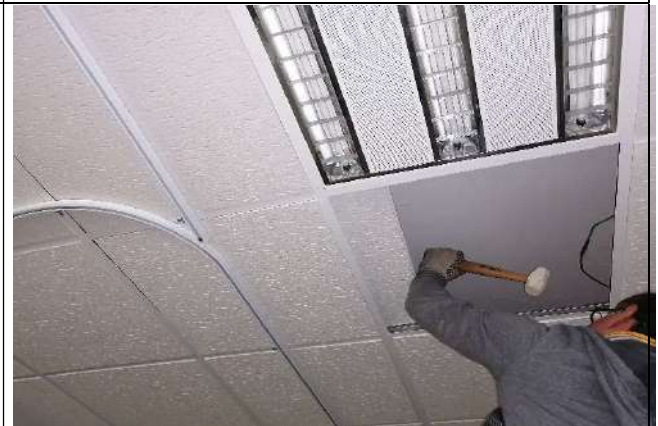
**Fotografía 62. Hospitalización. Encamados**

Auscultación de la estructura de la losa mediante golpes de mazo.

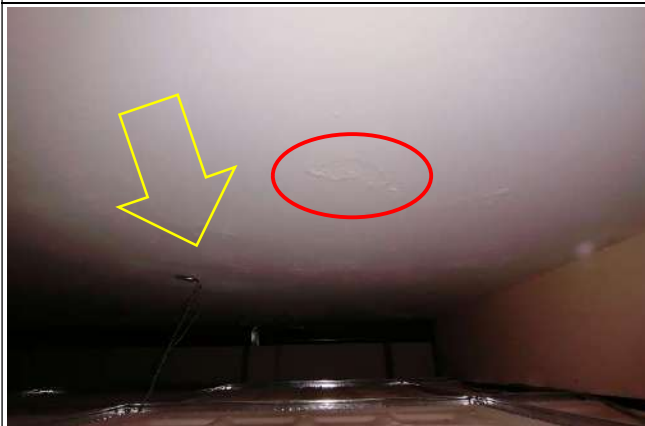
**Fotografía 63. Hospitalización. Encamados**

Se aprecian ligeros abultamientos y desprendimientos de corteza en losa.

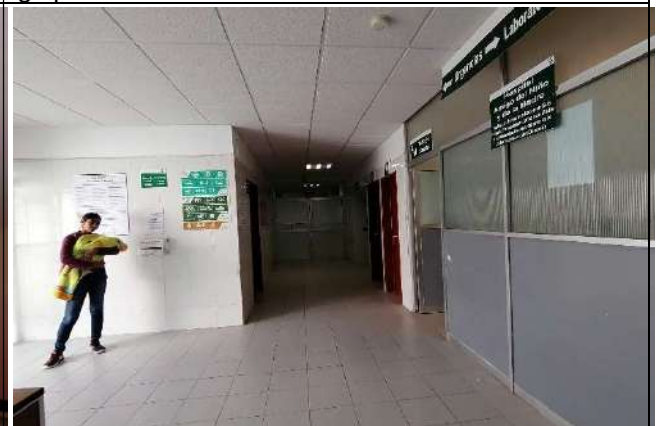
**Fotografía 64. Vestibulo Urgencias-Laboratorio**

No se aprecian detalles en pisos y muros.

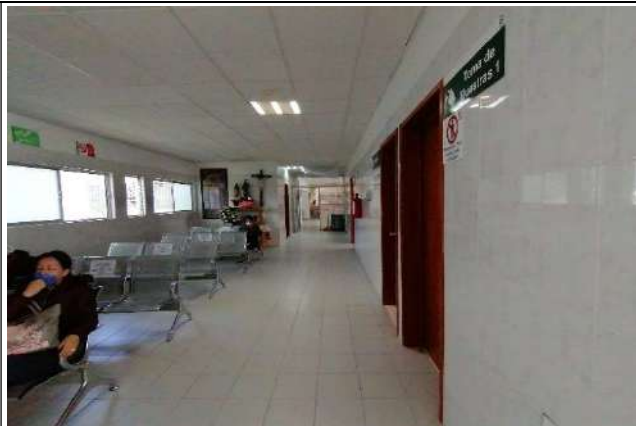
**Fotografía 65. Vestíbulo Urgencias-Laboratorio**

No se apreciaron detalles en losa.

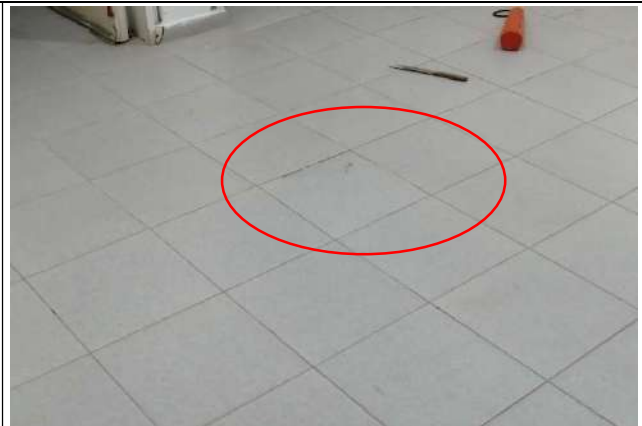
**Fotografía 66. Sala de Rayos "X"**

Se aprecia pequeña fractura y ligero hundimiento en piso.

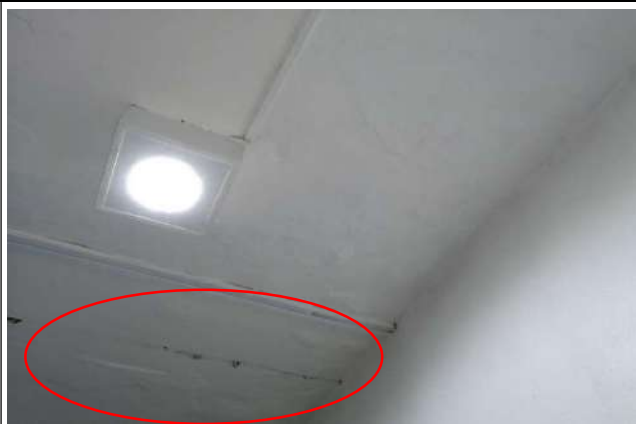
**Fotografía 67. Sala de Rayos "X"**

Nótese abultamientos en losa.

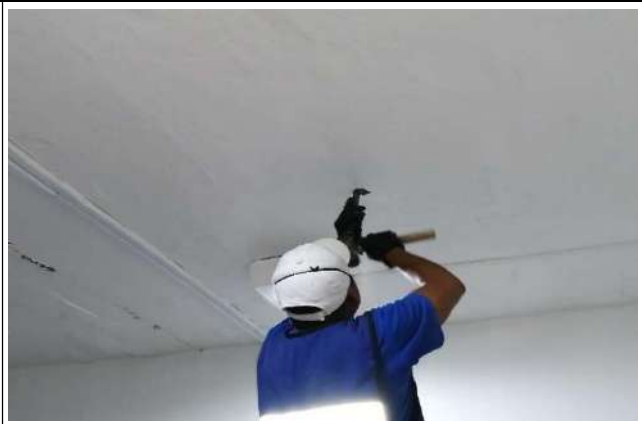
**Fotografía 68. Sala de Rayos "X"**

Auscultación de la estructura.

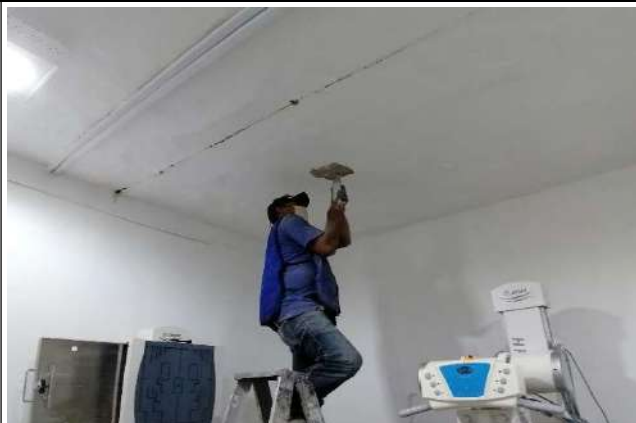
**Fotografía 69. Sala de Rayos "X"**

Realización de prueba de resistencia mediante esclerómetro.

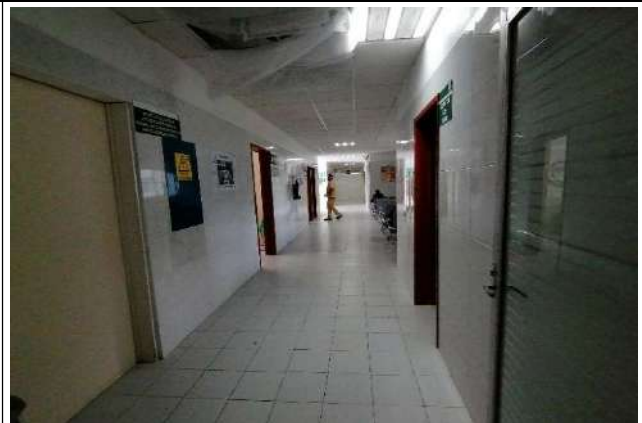
**Fotografía 70. Pasillo Laboratorio-Rayos "X"**

No se observaron problemas en piso y muros.

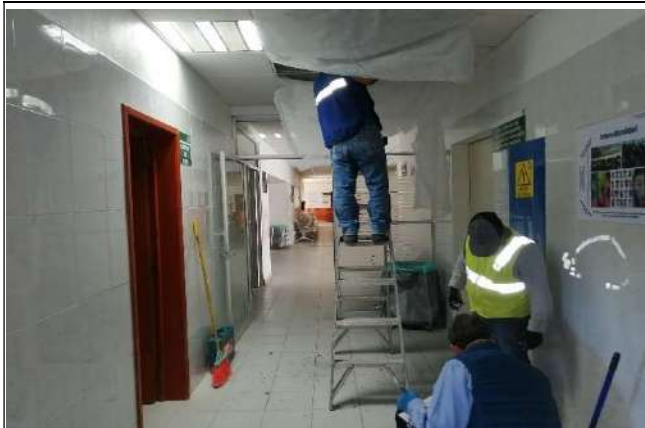
**Fotografía 71. Pasillo Laboratorio-Rayos "X"**

Auscultación de la estructura de losa.

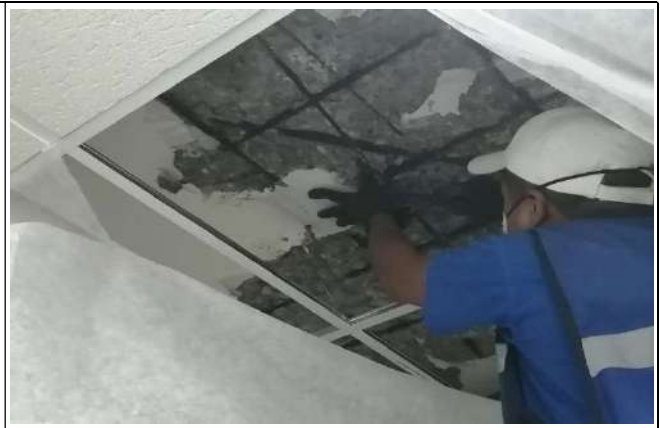
**Fotografía 72. Pasillo Laboratorio-Rayos "X"**

Retiro de porción de concreto desprendida in situ por astillamiento.

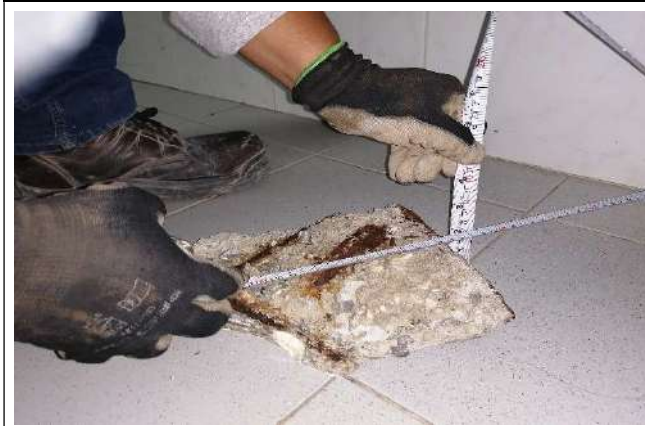
**Fotografía 73. Pasillo Laboratorio-Rayos "X"**

Medición de la pieza de concreto desprendida por astillamiento. Nótese las marcas de corrosión.

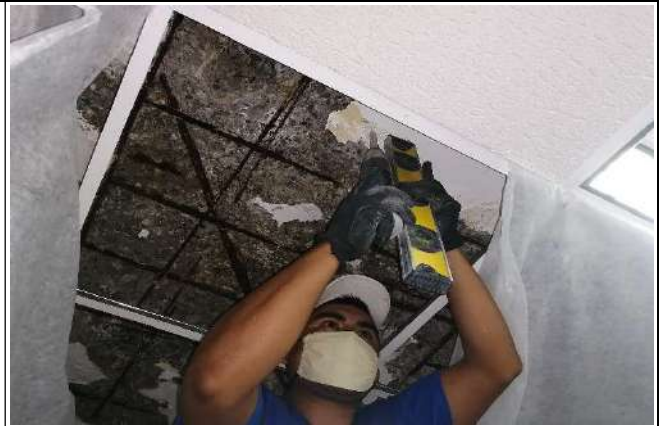
**Fotografía 76. Pasillo Laboratorio-Rayos "X"**

Realización de la prueba de resistencia del concreto mediante esclerómetro.

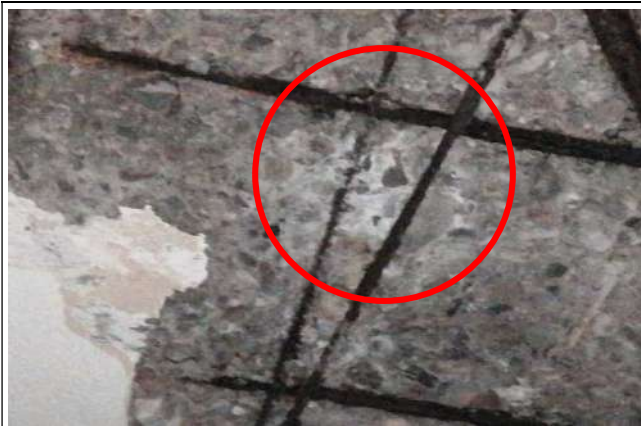
**Fotografía 77. Pasillo Laboratorio-Rayos "X"**

Nótese indicios de carbonatación en la losa por presencia de manchas blancas.

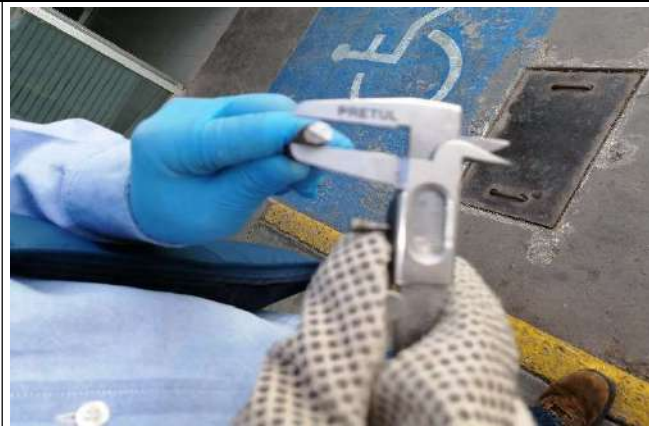
**Fotografía 82. Pasillo Laboratorio-Rayos "X"**

Medición del área útil de una muestra de varilla corroída y retirada in situ.

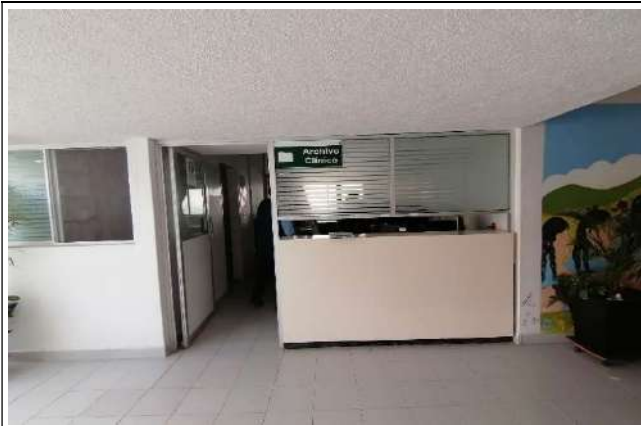
**Fotografía 83. Archivo Clínico**

No se aprecian detalles visibles en piso y muros.

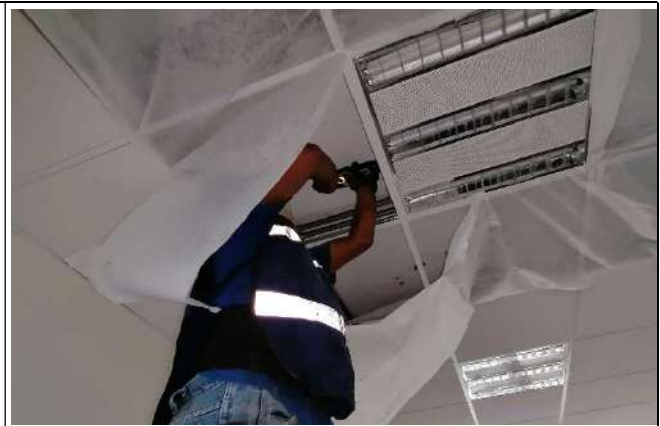
**Fotografía 84. Archivo Clínico**

Auscultación de la losa mediante detector de metales

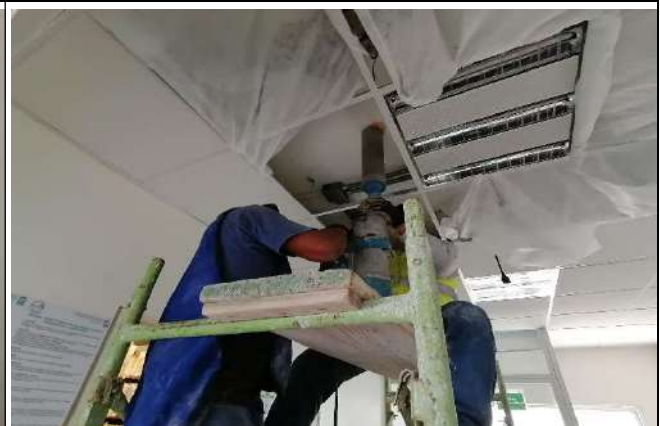
**Fotografía 86. Archivo Clínico.**

Prueba de extracción de corazón de concreto en losa.

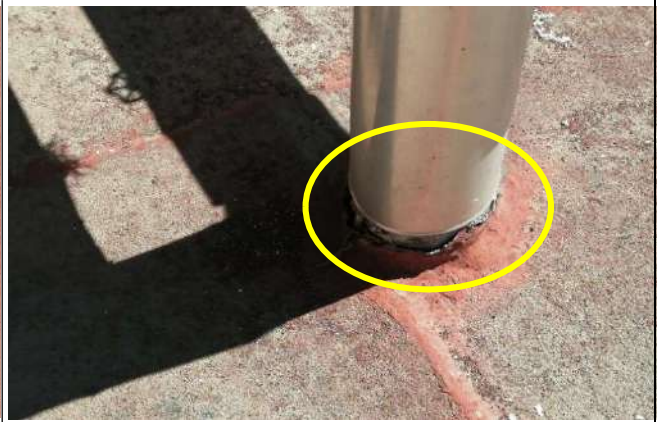
**Fotografía 91. Azoteas**

Impermeabilización de cuellos de tubería en losa en mal estado por falta de mantenimiento.

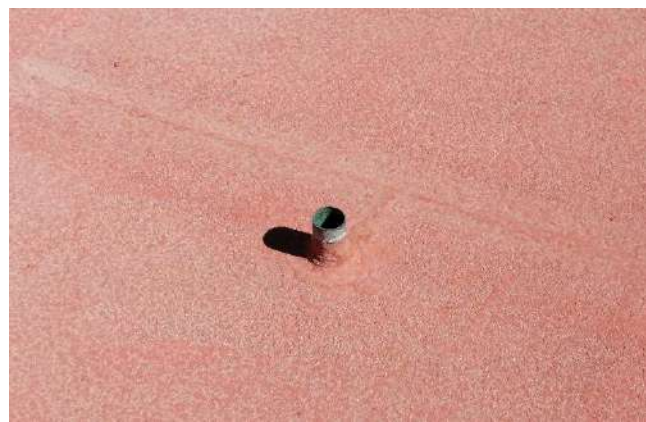
**Fotografía 92. Azoteas**

Impermeabilización de cuellos de tubería en mal estado por falta de mantenimiento.

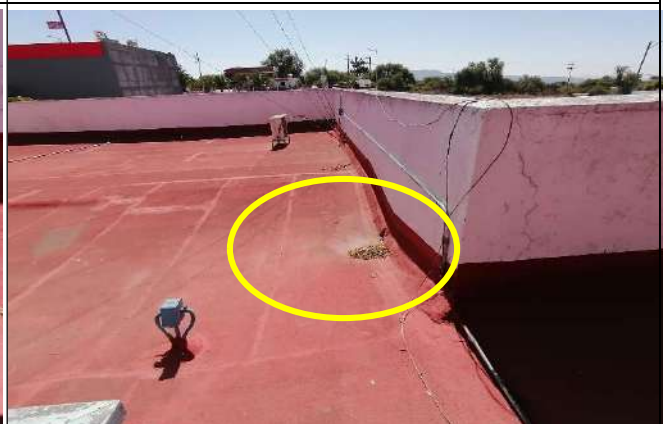
**Fotografía 99. Gobierno. Azoteas**

Bajadas pluviales den diámetro menor y acumulación de hojarasca.

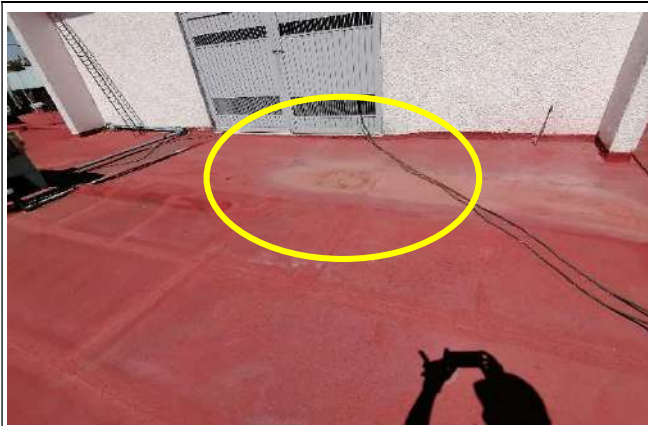
**Fotografía 100. Azoteas**

Bajadas pluviales en diámetro menor a 3". Nótese acumulación de hojarasca.

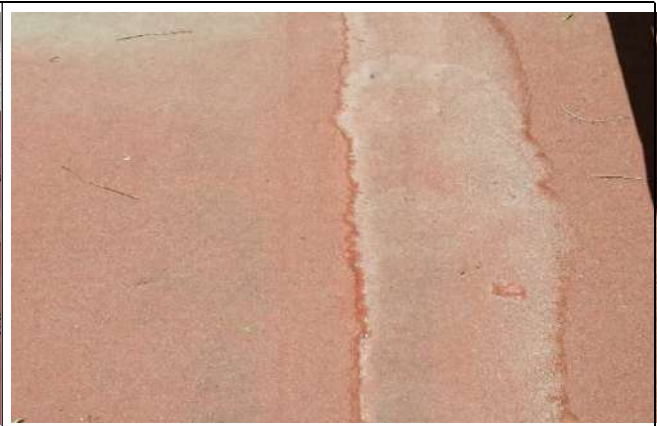
**Fotografía 101. Azoteas**

Nótese desgaste de la impermeabilización por encharcamientos de agua continuos.

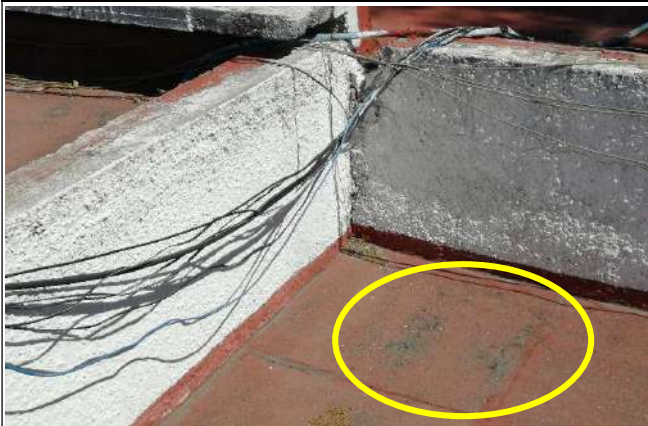
**Fotografía 102. Azoteas**

Evidencia de estancamiento de agua en azoteas por manchado debido a calcificación.

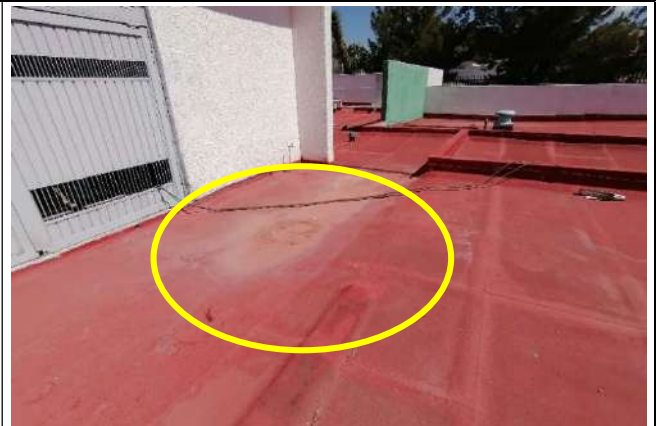
**Fotografía 103. Azoteas**

Nótese desgaste de la impermeabilización por humedad continua y encharcamientos.

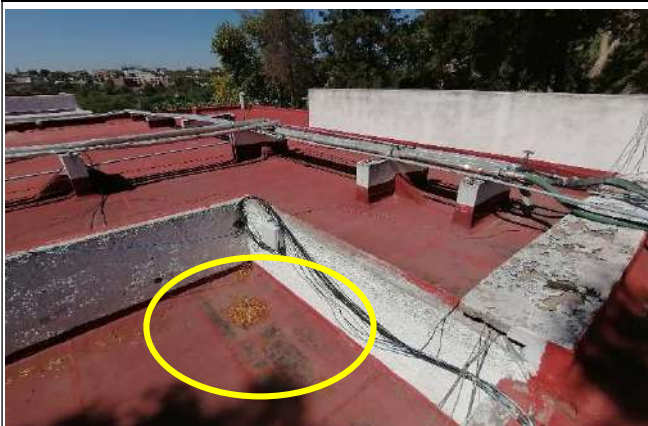
**Fotografía 104. Azoteas**

Nótese desgaste de la impermeabilización por encharcamientos continuos.

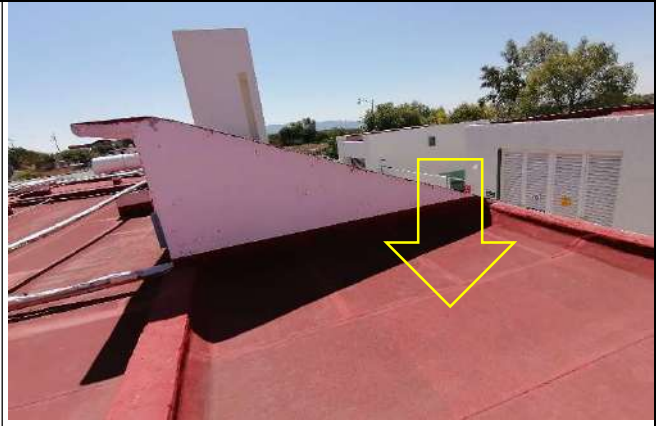
**Fotografía 105. Gobierno. Azoteas**

Nótese desgaste de impermeabilización.

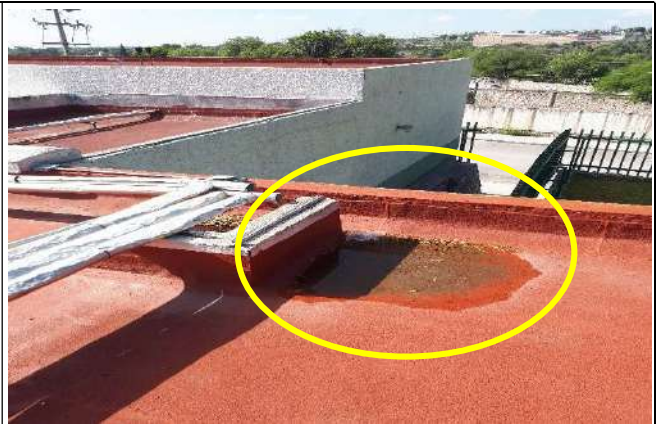
**Fotografía 107. Azoteas**

Obsérvese humedad constante por fugas de agua y desgaste de la impermeabilización.

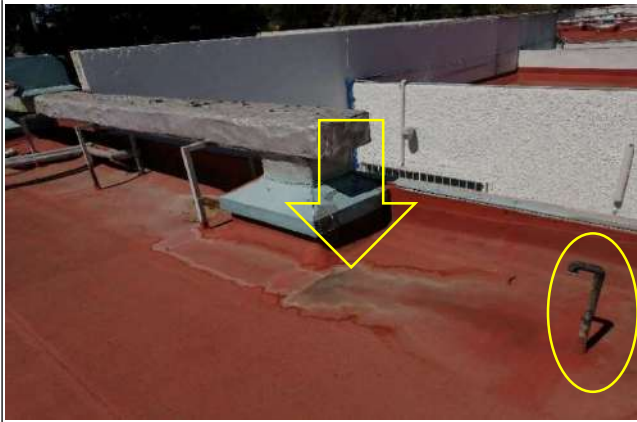
**Fotografía 108. Azoteas**

Nótese encharcamiento por fugas en losa (por acceso trasero personal).

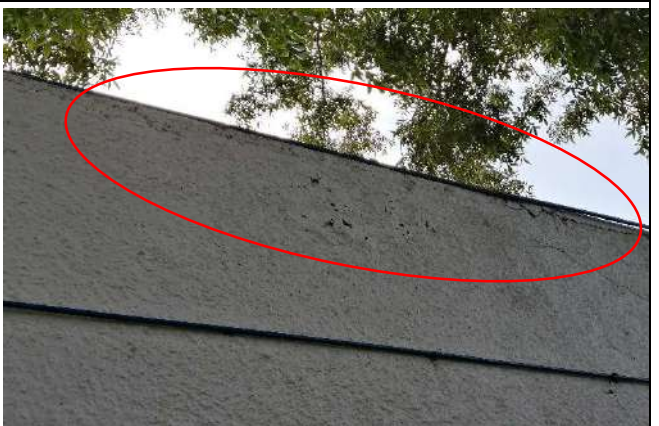
**Fotografía 117. Exteriores**

Acercamiento a detalle de la grieta horizontal en aplanados exteriores.

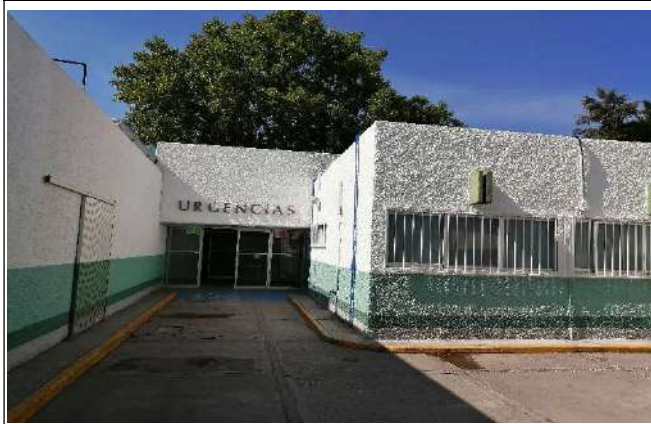
**Fotografía 118. Exteriores**

Nótese eflorescencias por humedad en aplanados de muros de fachadas.

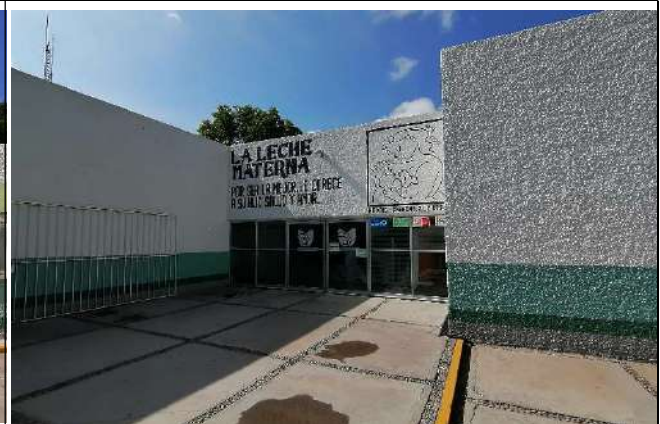
**Fotografía 119. Exteriores**

Muros y pisos en acceso de Urgencias sin observaciones manifiestas.

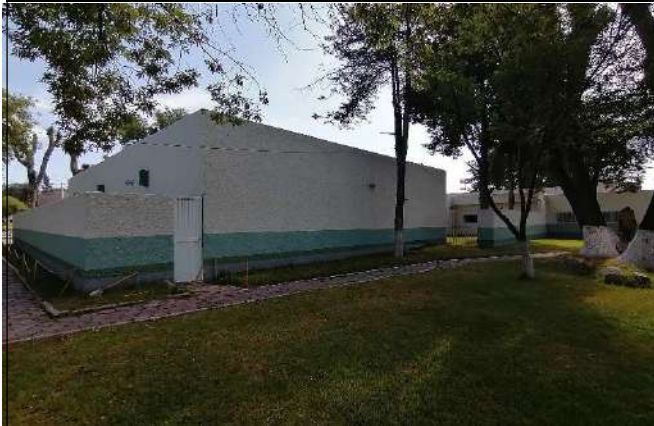
**Fotografía 120. Exteriores**

Muros exteriores y pisos de plazoleta acceso principal sin afectaciones aparentes.

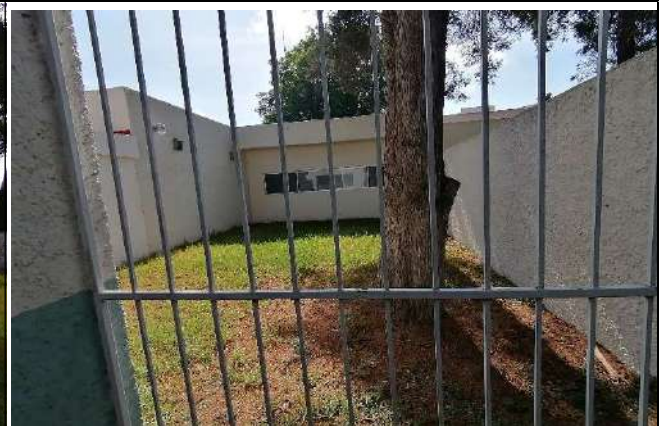
**Fotografía 121.Exteriores**

Muros y pisos sin observaciones aparentes

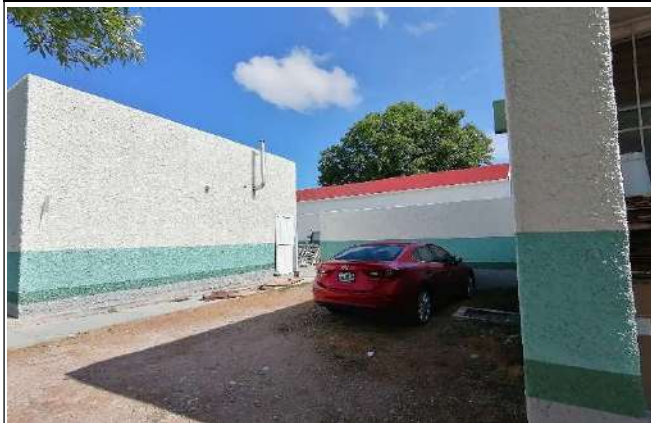
**Fotografía 122. Exteriores**

Muros exteriores sin observaciones aparentes.

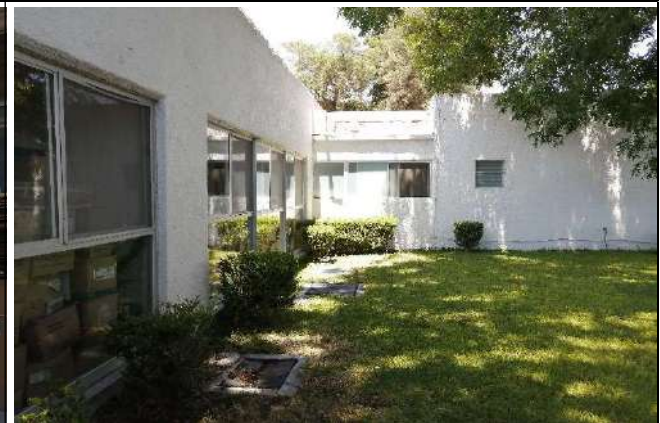
**Fotografía 123. Exteriores**

Muros y pisos sin observaciones aparentes
